# U-Car Grading Report

# U-car Grading Report

รุ่น	TOYOTA ALPHARD		
สี	Pearl		
รุ่นปี	2010	เลขไมล์	164,747กม.
แบบ	เลขตัวถัง	ANH20-8086916

ภายนอก	★★★★☆
ภายใน	★★★★☆
โครงสร้าง	สภาพดีเยี่ยม
เครื่องยนต์	สภาพดี
วันที่ตรวจสอบ	2018/11/24
สาขา	B.K.186 Limited Partnership
ที่อยู่

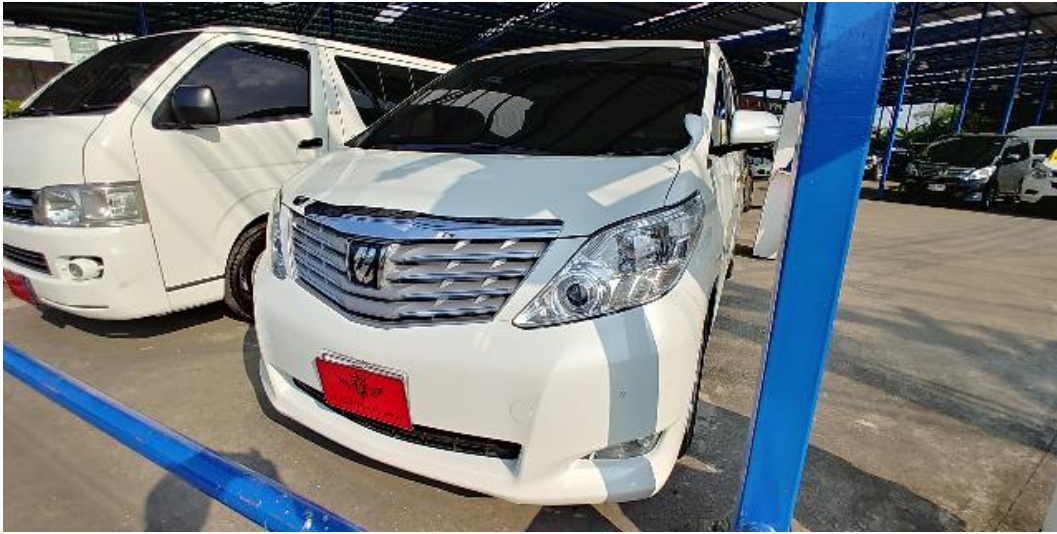
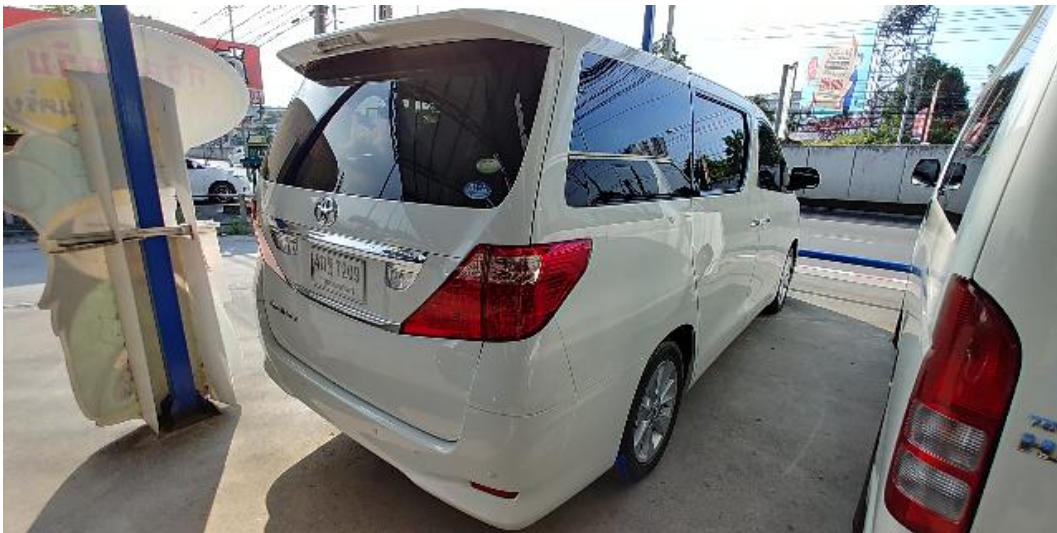
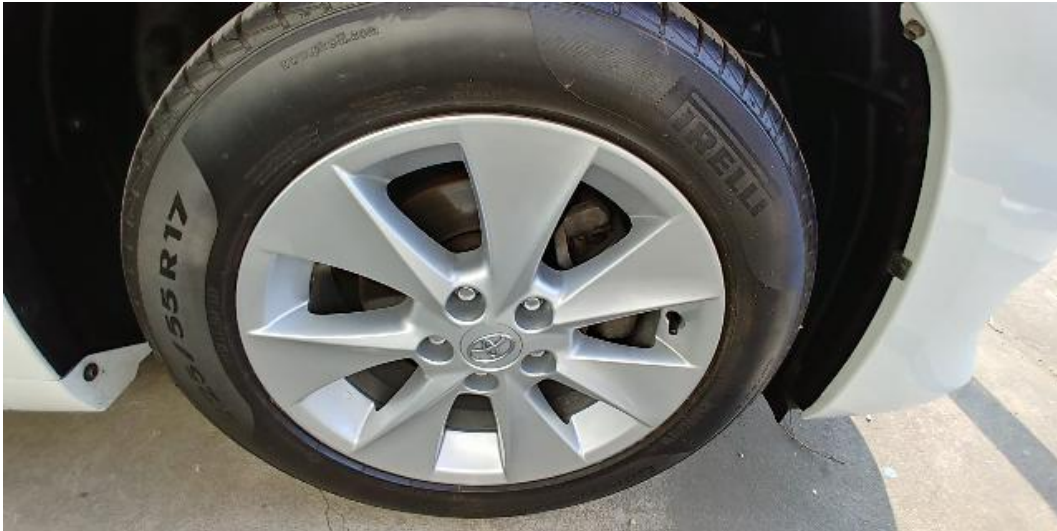
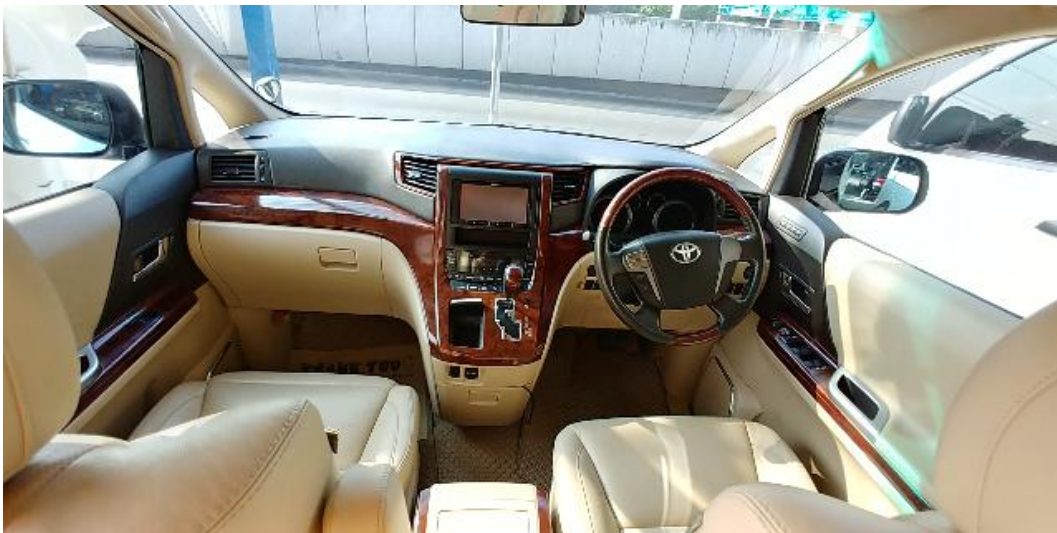
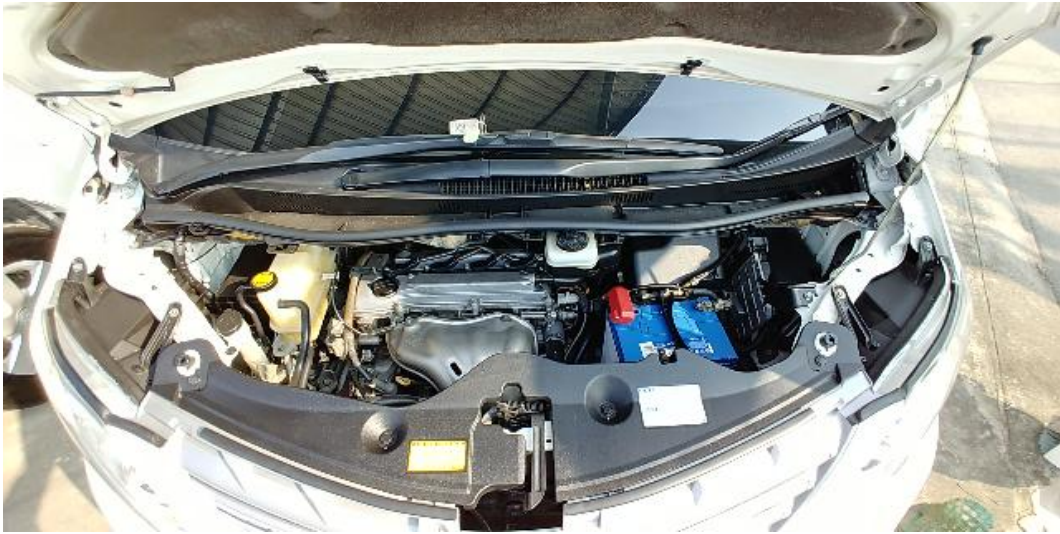
การวินิจฉัย CP 1

[บันทึก]  
Bonnet bolt scratch  
Rear shockabsorber oil leaking  
กระจกข้างขวา ไขมีรอยขีดข่วน บางส่วน

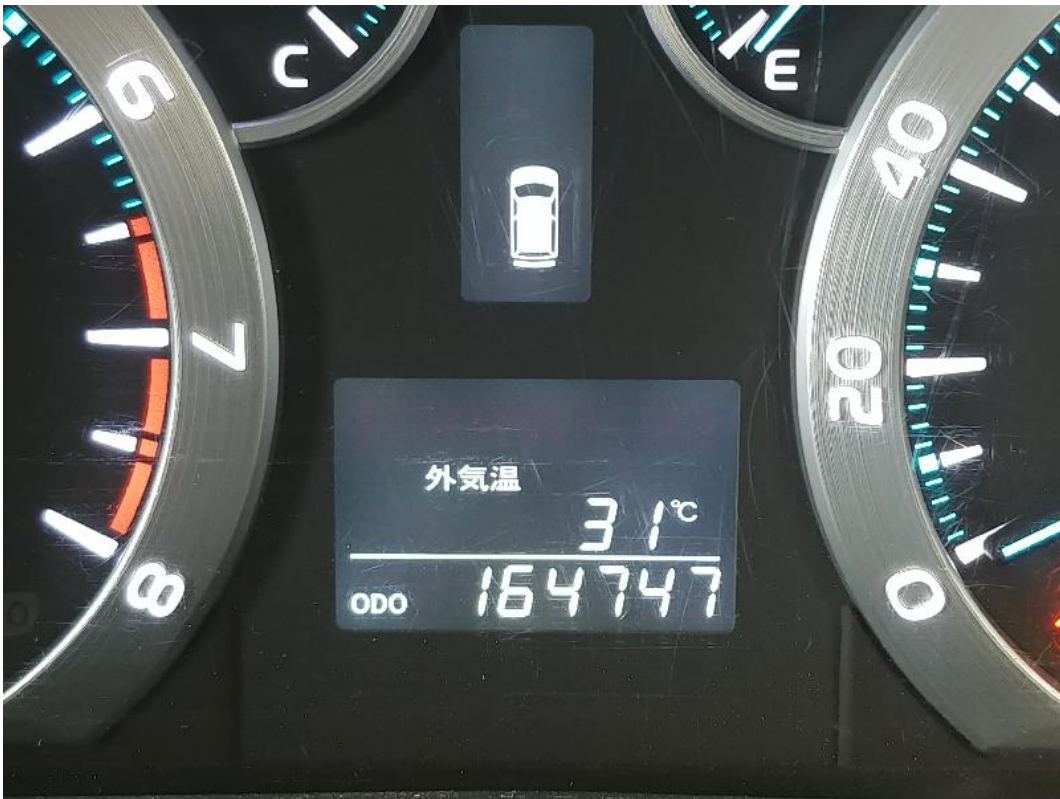
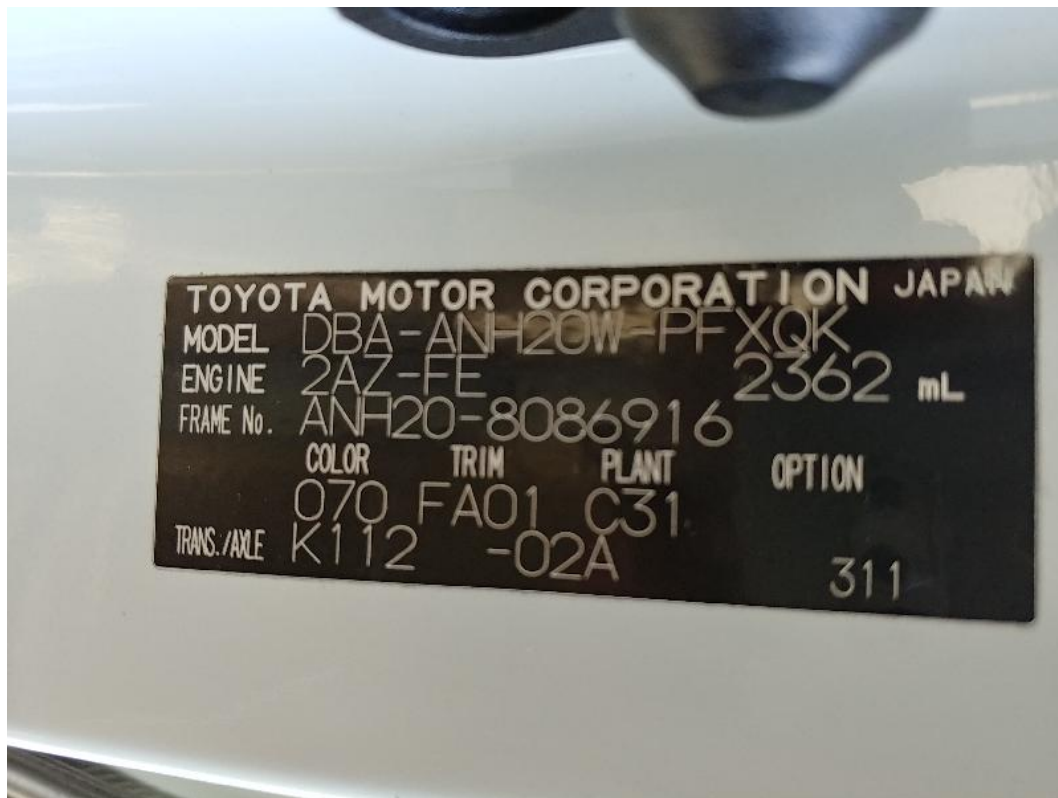
การวินิจฉัย CP 2

System Name	State
Engine and ECT	No Fault Code
Cruise Control	No Fault Code
ABS/VSC/TRC	Find Fault Code   1
EMPS	No Fault Code
SRS Airbag	No Fault Code
Main Body	No Fault Code
Entry&Start	No Fault Code
Air Conditioner	No Fault Code
Combination Meter	No Fault Code
Driver Seat	No Fault Code
D-Door Motor	No Fault Code

System Name	State
Driver Seat	No Fault Code
D-Door Motor	No Fault Code
P-Door Motor	No Fault Code
RL-Door Motor	No Fault Code
RR-Door Motor	No Fault Code
Back Door	No Fault Code
Rear left Door	No Fault Code
Rear right door	No Fault Code
Mirror	No Fault Code
Sliding Roof	No Fault Code
Master Switch	No Fault Code
Clearance Sonar	No Fault Code
