# U-Car Grading Report

| รุ่น | MERCEDES-BENZ C200 | | |
| รุ่นปี | 2013 | เลขไมล์ | 89,251กม. |
| แบบ | เลขตัวถัง | WDD2040486L063500 | |

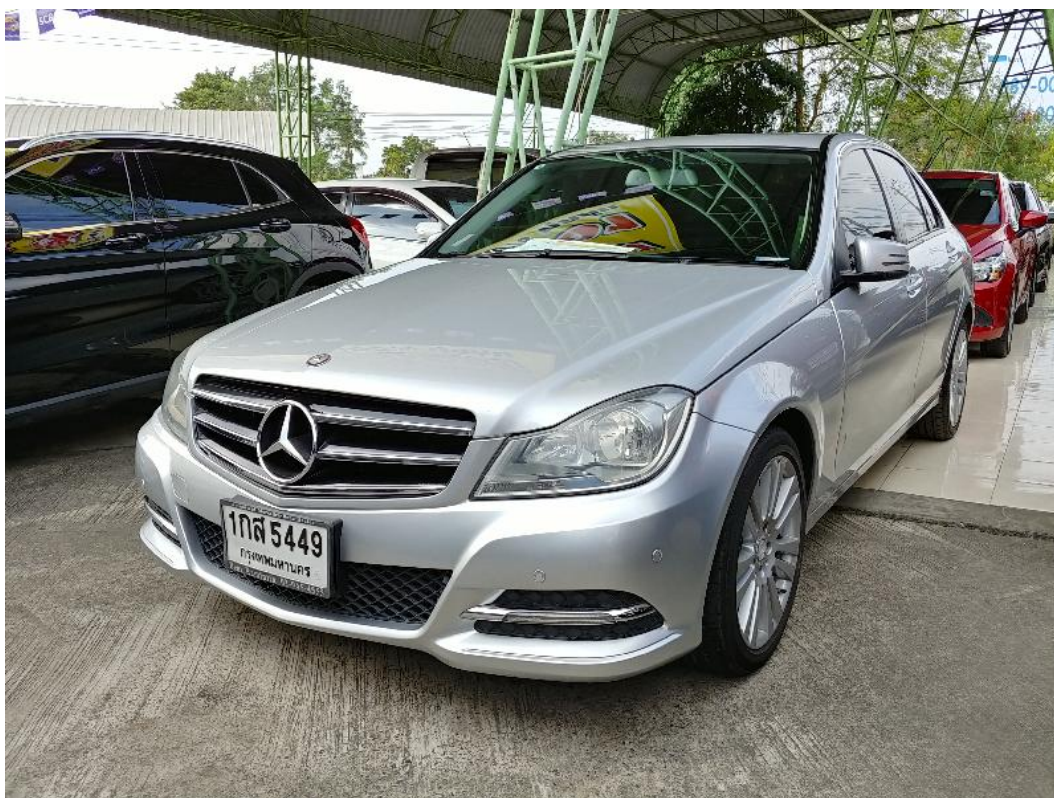
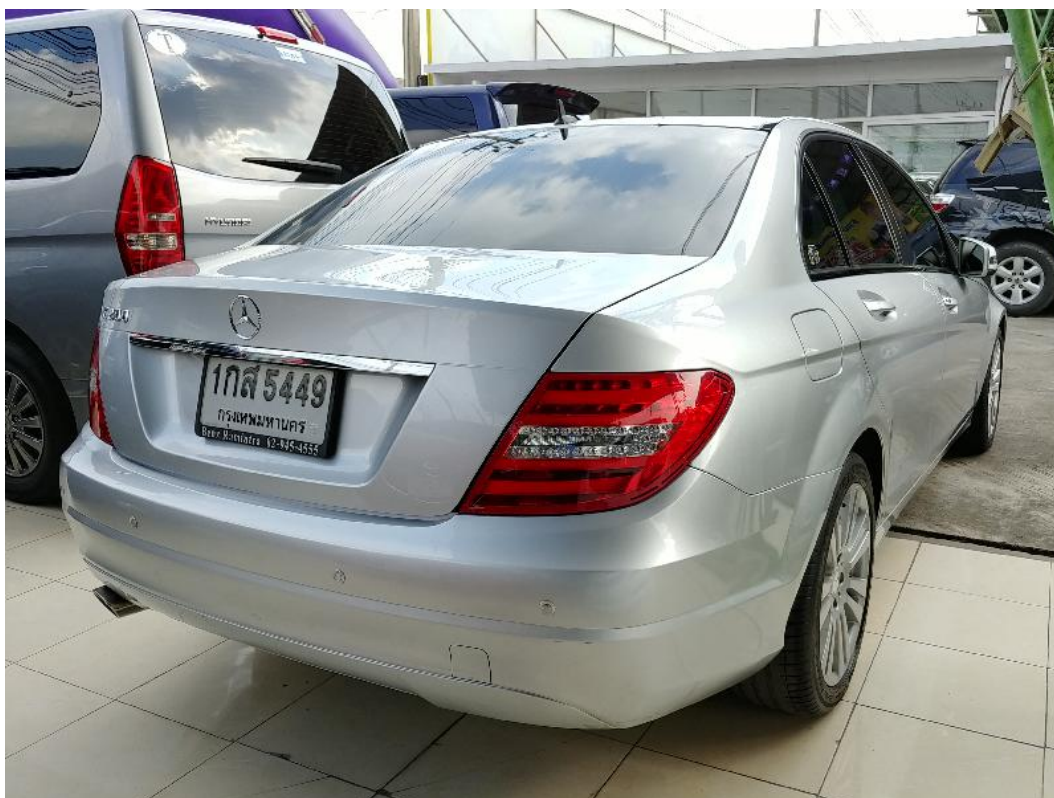
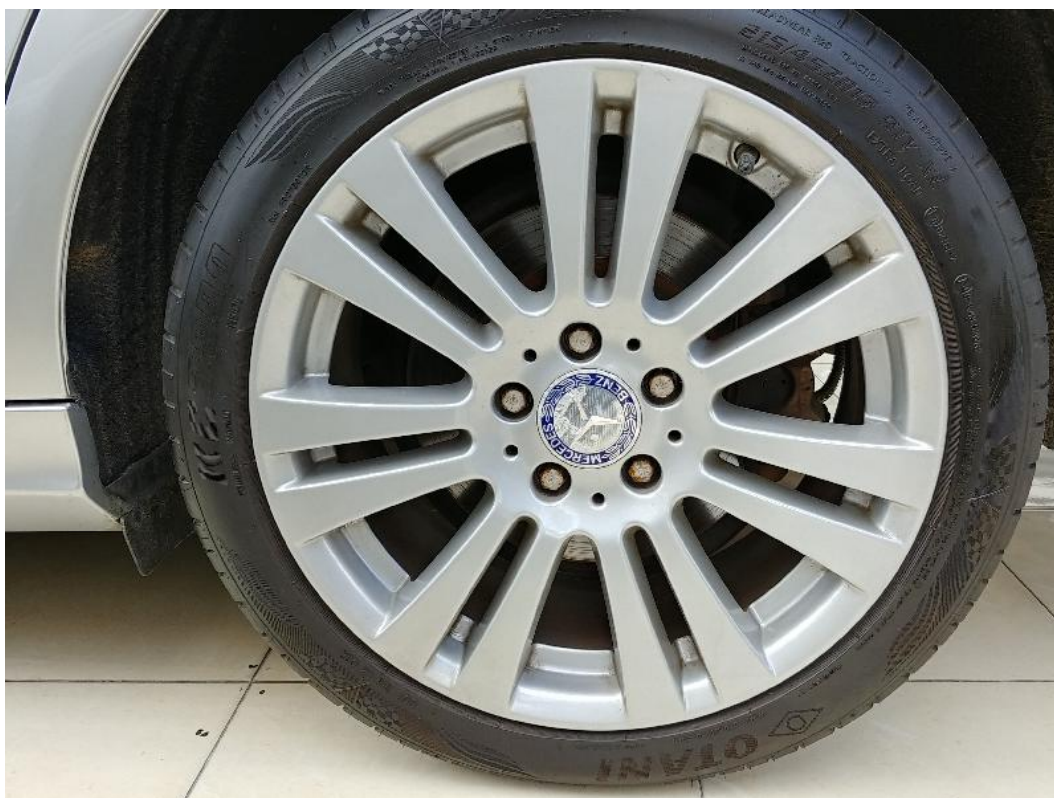
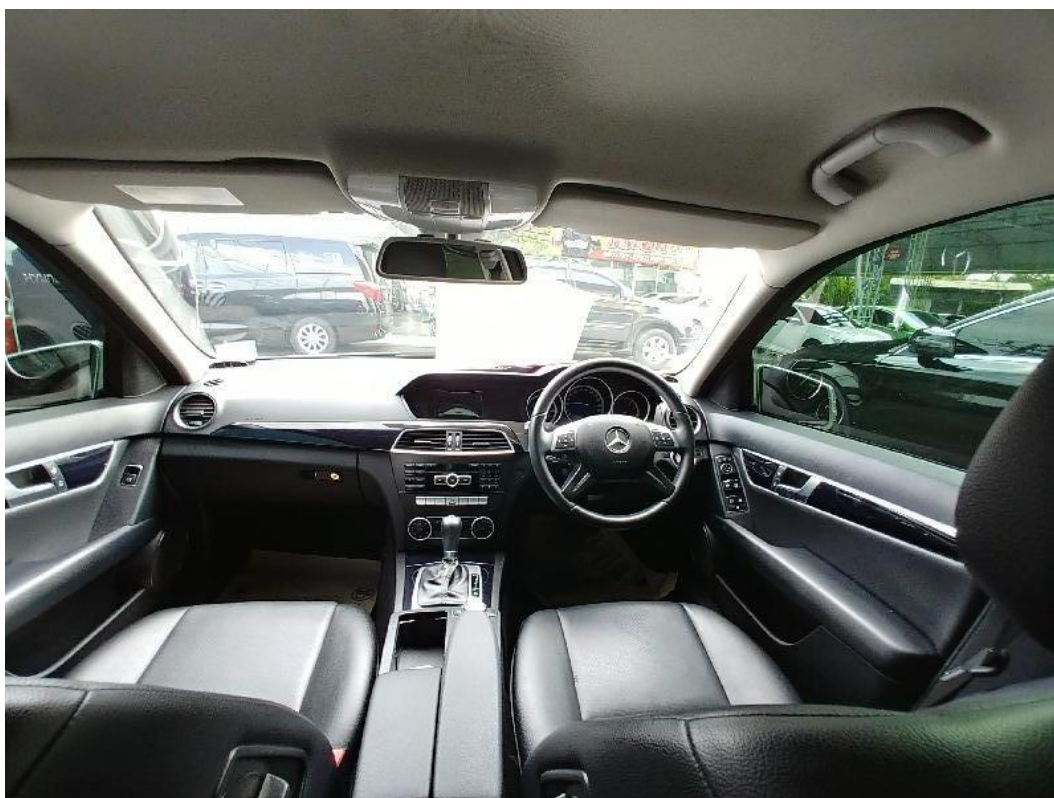
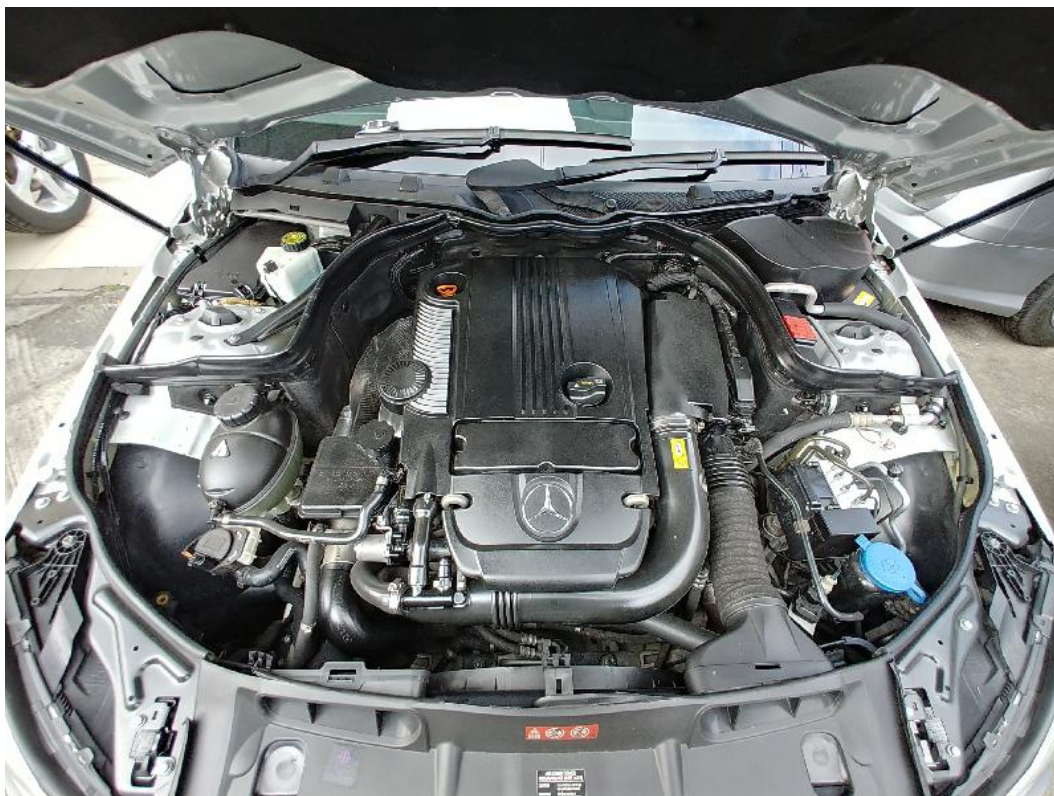
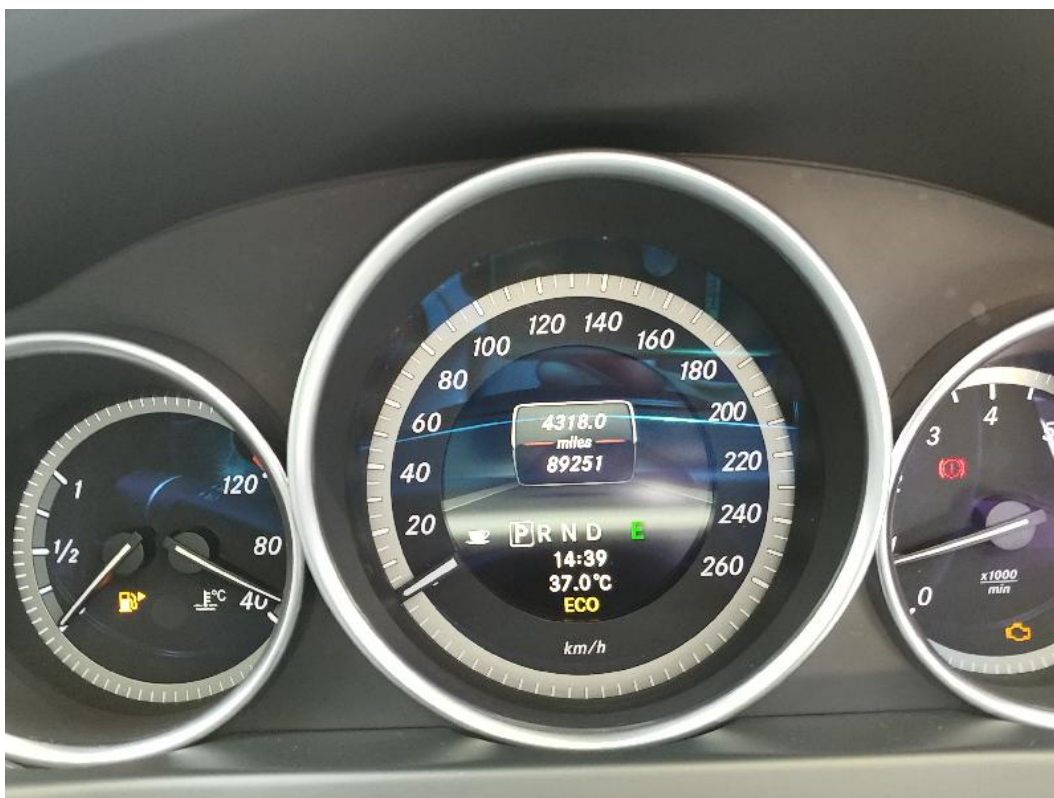
| หมายเหตุเกี่ยวกับสภาพของรถยนต์ | | | | | | | | | | | |
|---|---|---|---|---|---|---|---|---|---|---|---|
| Front left fender<br>★★★★★ | Bonnet / hood<br>★★★★★ | Front bumper<br>★★★★★ | Front right fender<br>★★★★★ | <div> <div> <div>[หน้าต่าง]</div> <div>กระจกหน้ารถ หินกระเด็น บางส่วน</div> <div>[เบาะ]</div> <div>Left head light หมอก ชุ่มฉ่ำ บางส่วน</div> <div>Right head light หมอก ชุ่มฉ่ำ บางส่วน</div> <div>[ภายใน]</div> <div>ภายในทั้งหมด คาดว่าจะเกิดการสึกหรอ มีการขับที่ รอยย่น,รอยขีดข่วน มี</div> </div> </div> | | | | | | | |
