U-Car Grading Report

รายงานผลการตรวจเช็คสภาพรถยนต์
ภายใต้การดูแลของสมาคมการประเมินสภาพรถยนต์ประเทศไทย

รุ่น	MERCEDES-BENZ CLS250		
สี	Black	หมายเลขทะเบียน (Plate number)	8กฉ7634
รุ่นปี	2011	เลขไมล์	128,482กม.
แบบ	เลขตัวถัง	WDD2183032A018087	
หมายเหตุ	ทำสีใหม่ด้วยสีเดิม

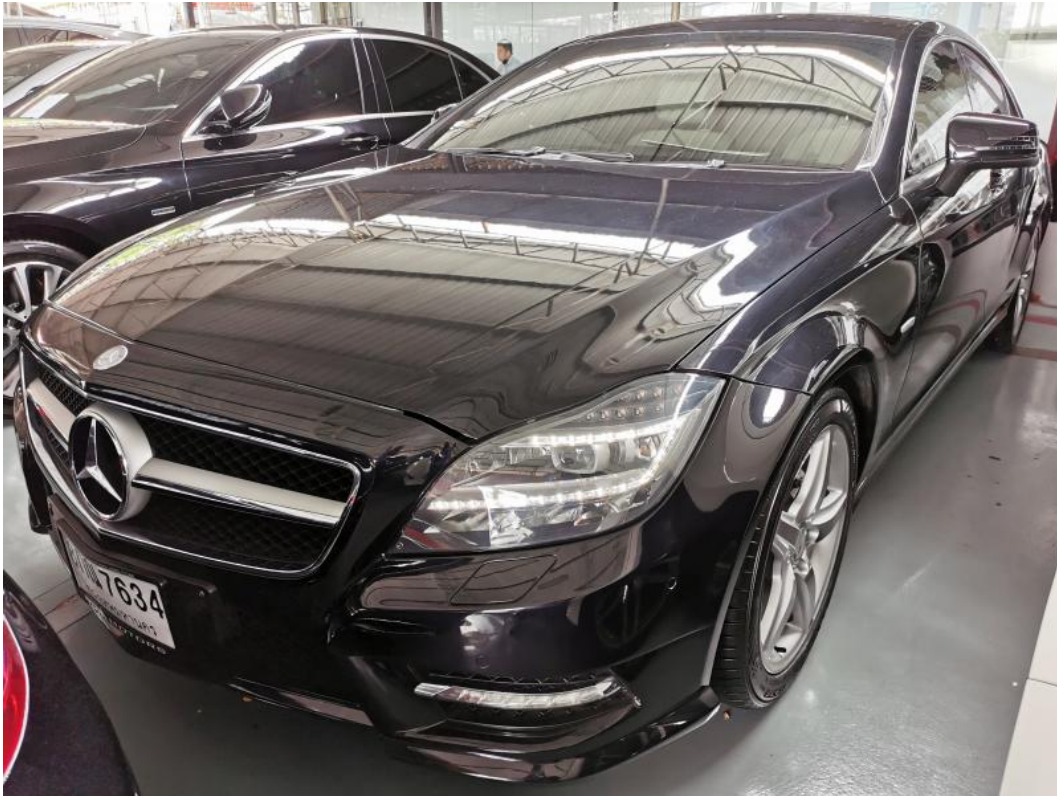
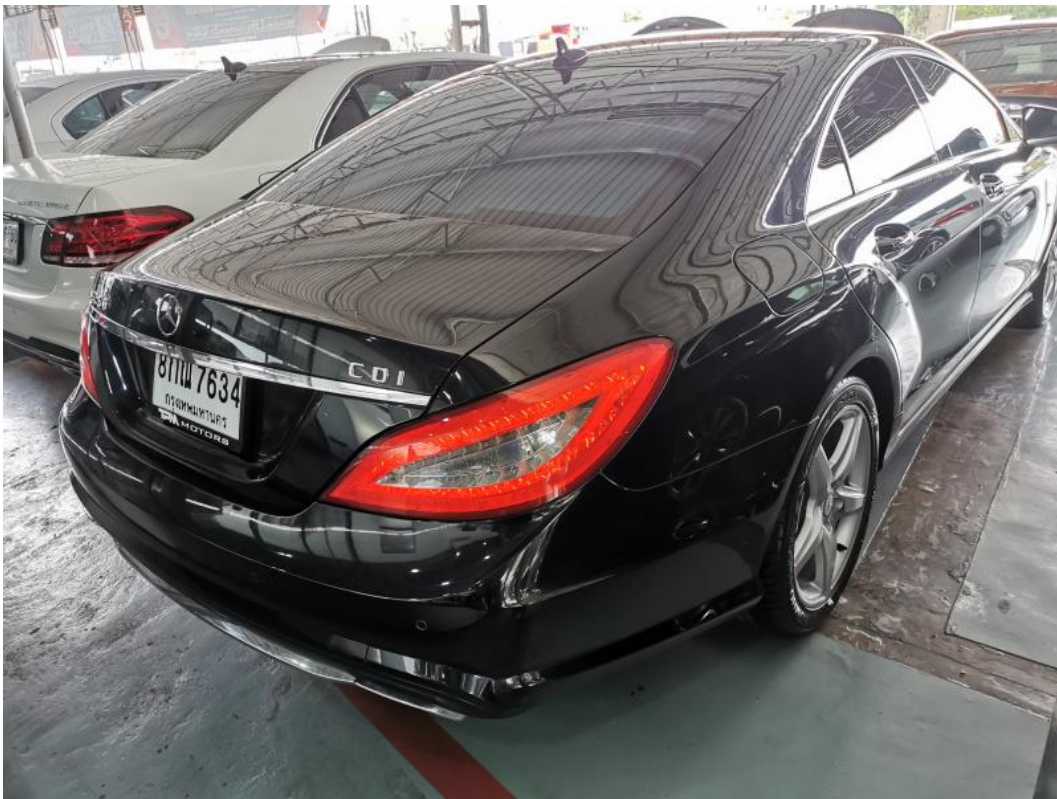
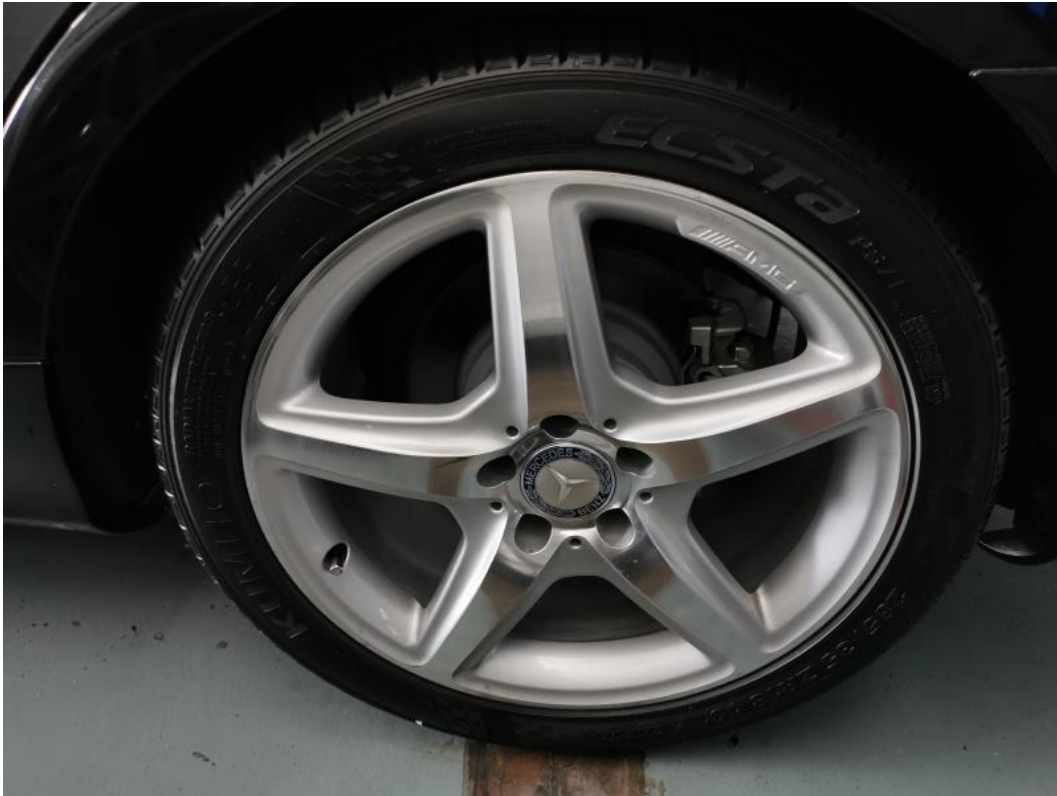
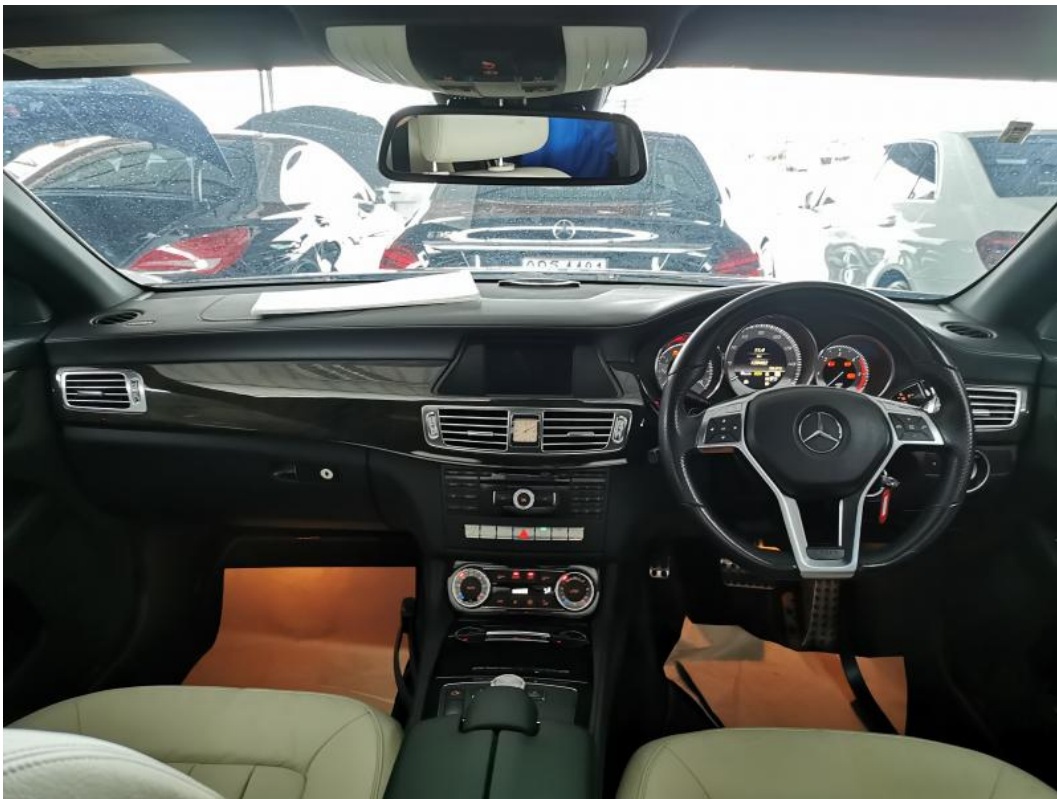
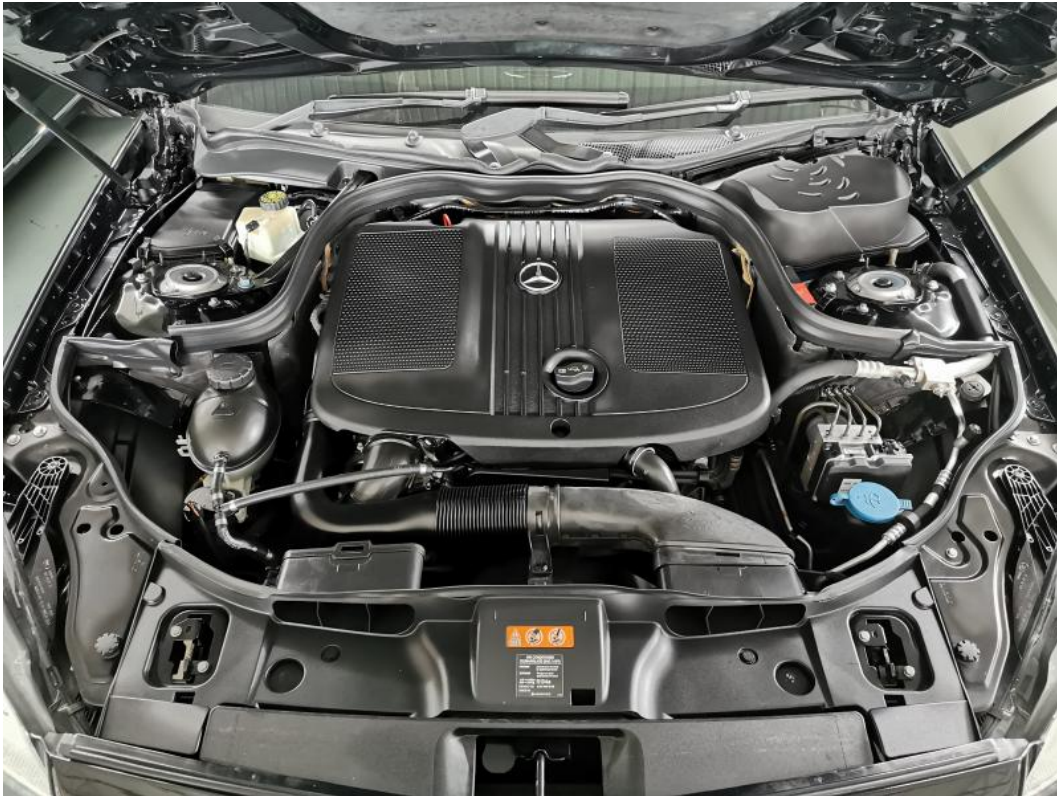
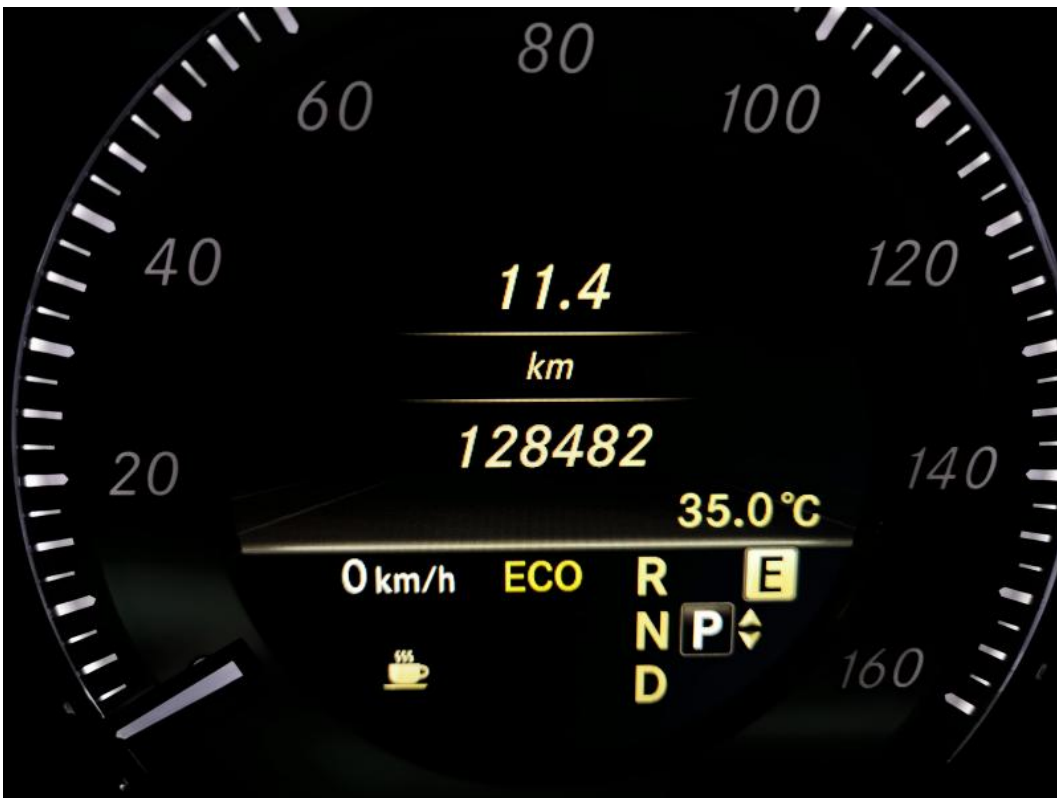
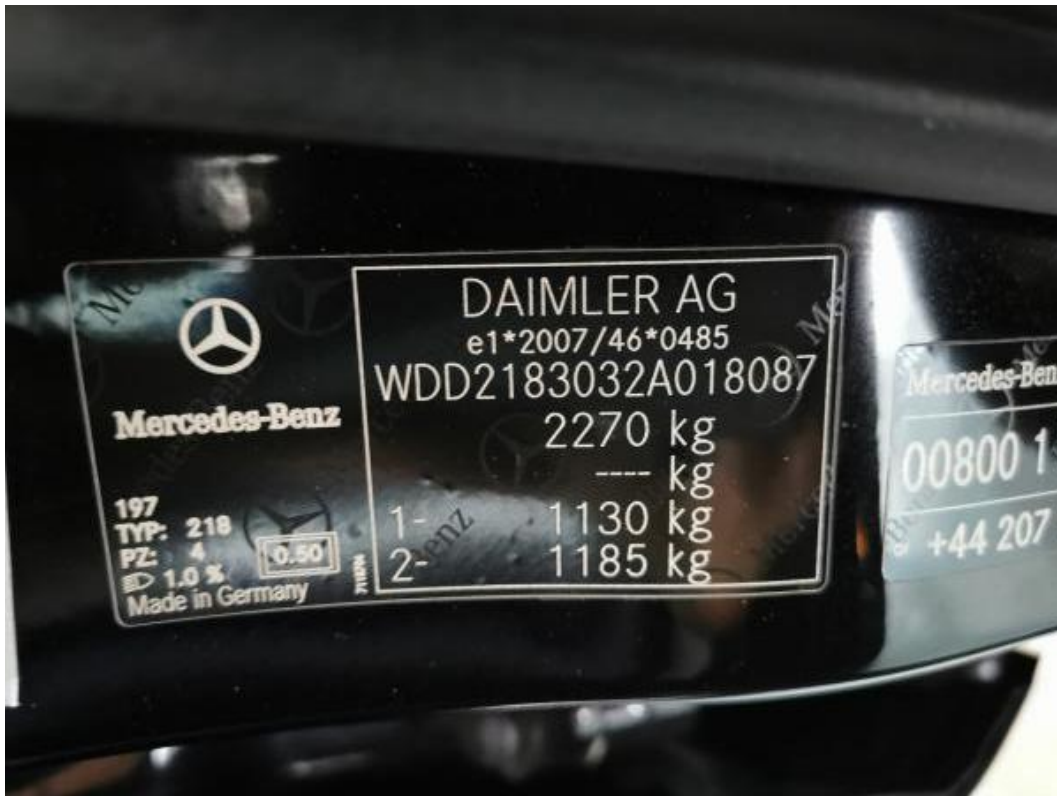
Diagnostic Trouble

RevETR_LF - Left Front Reversible Emergency Tensioning retractor(A76)	Normal	Enter
RevETR_RF - Right Front Reversible Emergency Tensioning retractor(A76/1)	Normal	Enter
Driver-side SAM - Front Signal Acquisition And Actuation module(N10/1)	Normal	Enter
Rear SAM - Rear Signal Acquisition And Actuation module(N10/2)	Normal	Enter
SRS - Supplemental Restraint system(N2/10)	Normal	Enter
XALWA_L - Left Xenon headlamp(E1n1)	Normal	Enter
XALWA_R - Right Xenon headlamp(E2n1)	Normal	Enter
CGW[ZGW] - Central gateway(CGW[ZGW])	Normal	Enter
ZBE - Audio/COMAND Operating unit(A40/9)	Normal	Enter
ZAN - Audio/COMAND display(A40/8)	Normal	Enter

CGW[ZGW] - Central gateway(CGW[ZGW])	Normal	Enter
ZBE - Audio/COMAND Operating unit(A40/9)	Normal	Enter
ZAN - Audio/COMAND display(A40/8)	Normal	Enter
IC - Instrument cluster(A1)	Normal	Enter
MIF - Media Interface	Normal	Enter
DCU_LR - Left Rear door(N69/3)	Normal	Enter
DCU_RR - Right Rear door(N69/4)	Normal	Enter
DCU_LF - Left Front door(N69/1)	Normal	Enter
DCU_RF - Right Front door(N69/2)	Normal	Enter
AC - Air Conditioning(N22/7)	Normal	Enter
