U-Car Grading Report

รายงานผลการตรวจเช็คสภาพรถยนต์
ภายใต้การดูแลของสมาคมการประเมินสภาพรถยนต์ประเทศไทย

รุ่น	TOYOTA CAMRY 2.0G		
สี	Grey	หมายเลขทะเบียน (Plate number)	4กฒ4763
รุ่นปี	2015	เลขไมล์	81,110กม.
แบบ	เลขตัวถัง	MR053DK5100102662

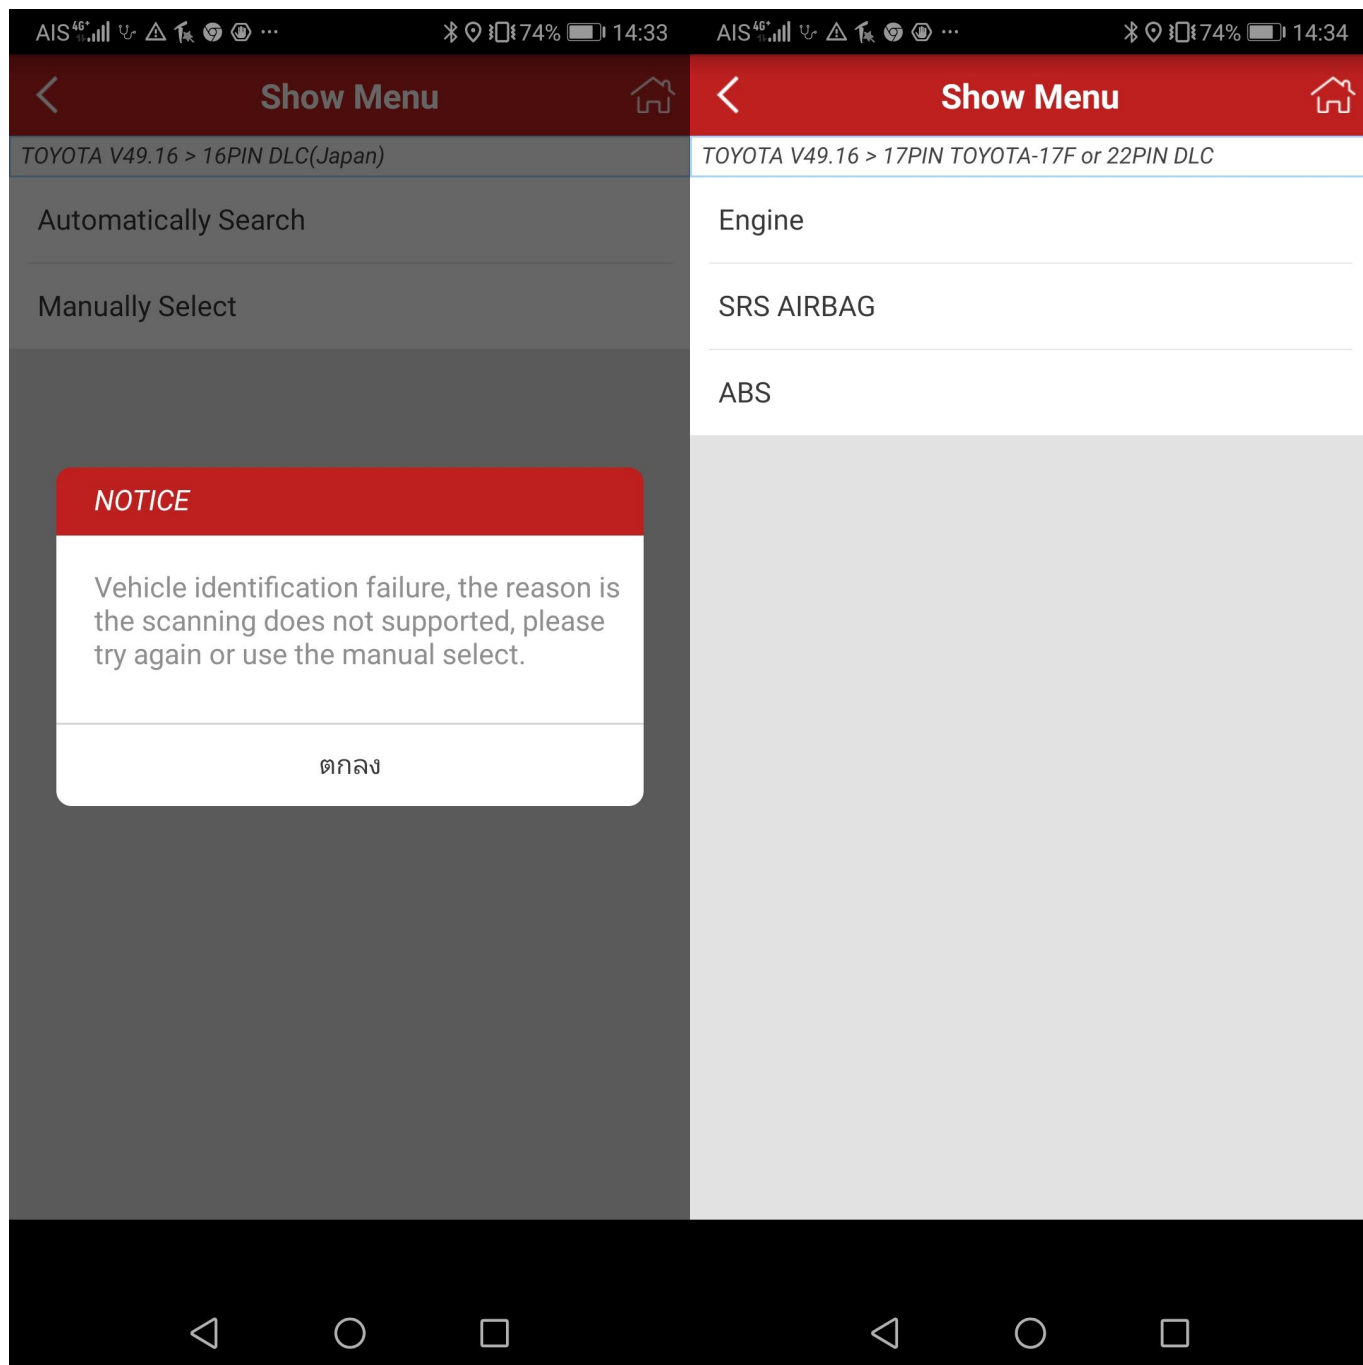
Left Screenshot (CP 1):

- Header: Show Menu
- Vehicle Info: TOYOTA V49.16 > 16PIN DLC(Japan)
- Options: Automatically Search, Manually Select
- NOTICE** (Red header):
Vehicle identification failure, the reason is the scanning does not supported, please try again or use the manual select.
- Button: ตกลง
