# U-Car Grading Report

รายงานผลการตรวจเช็คสภาพรถยนต์  
ภายใต้การดูแลของสมาคมการประเมินสภาพรถยนต์ประเทศไทย

| รุ่น | TOYOTA CAMRY 2.5 | | |

วันที่ตรวจสอบ      2020/9/10

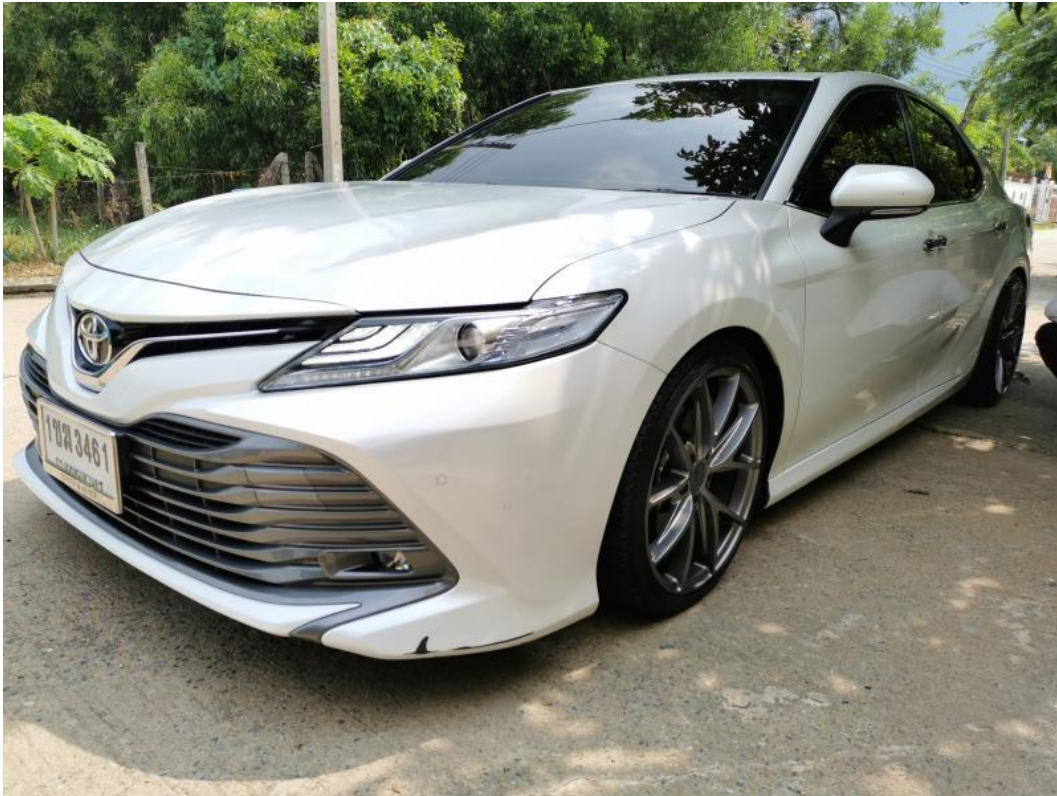
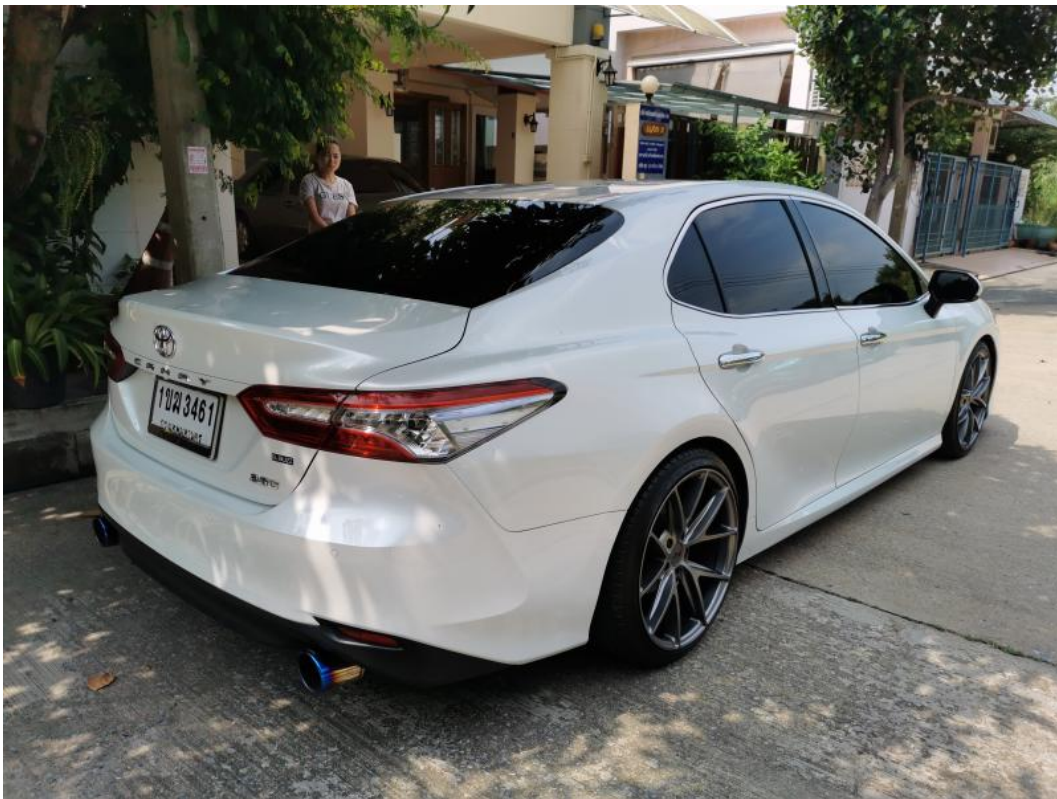
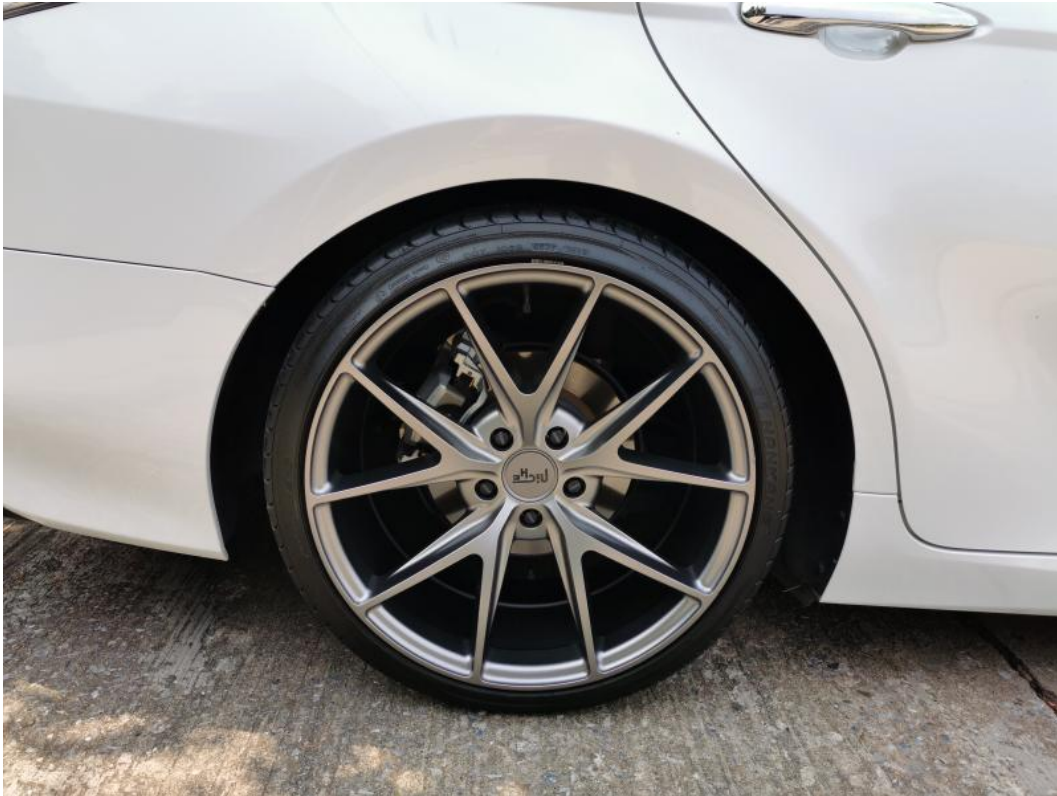
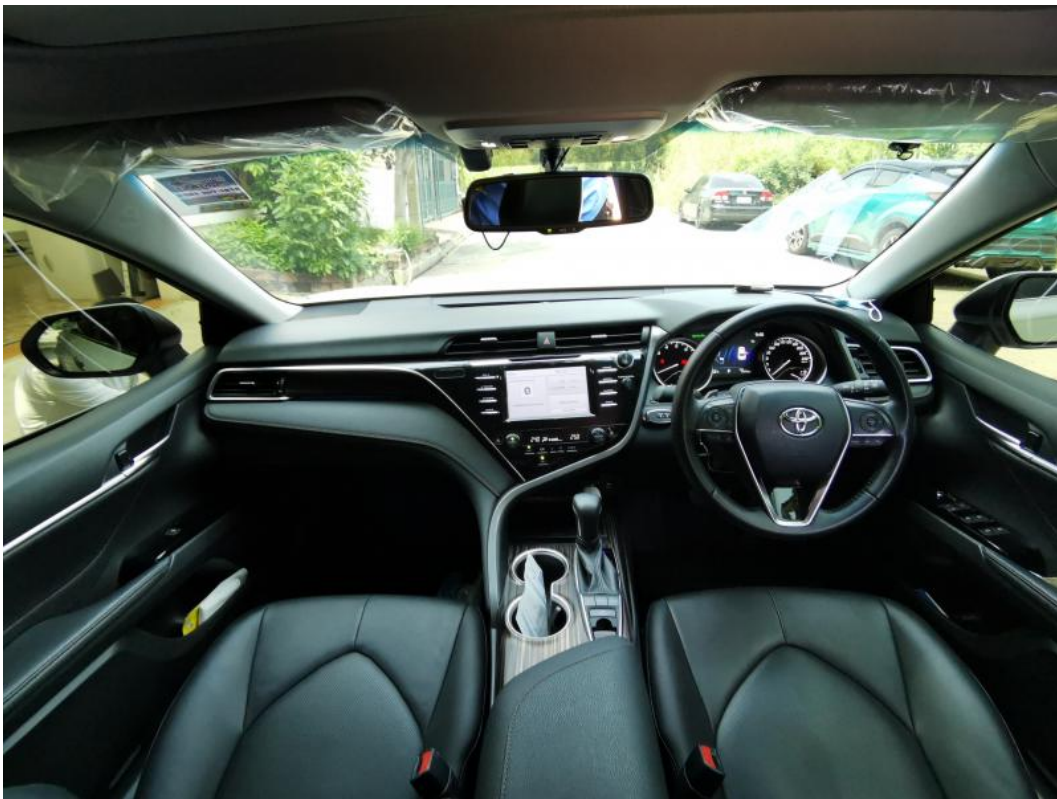
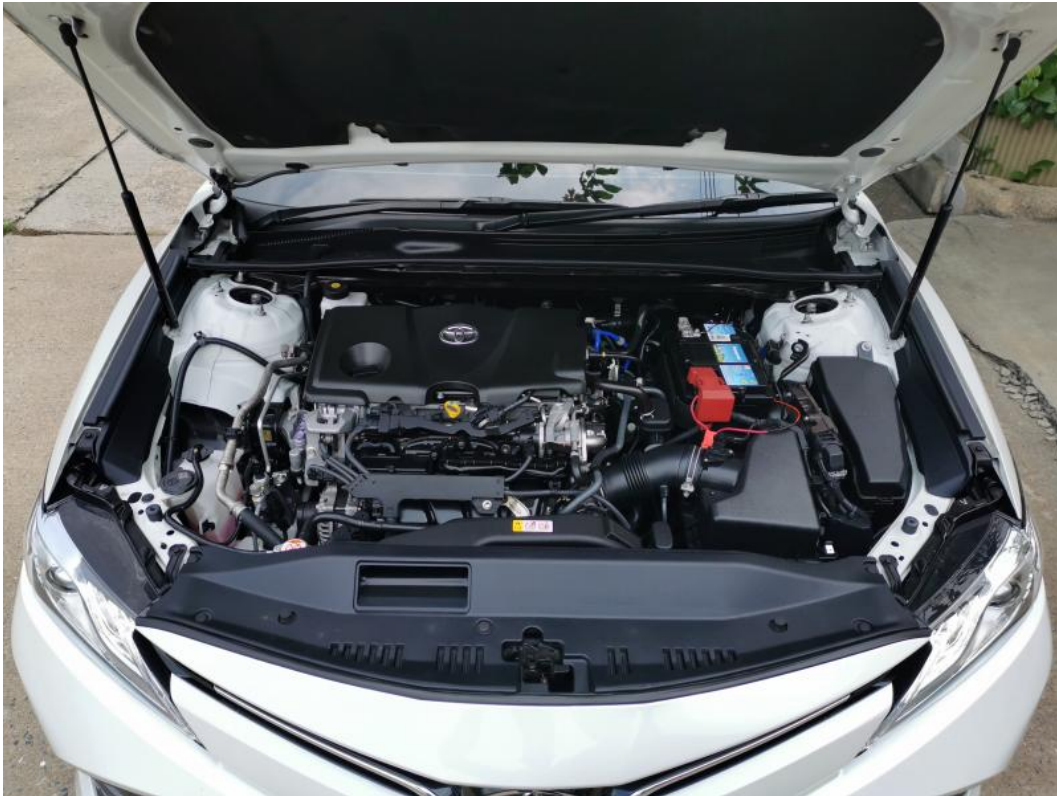
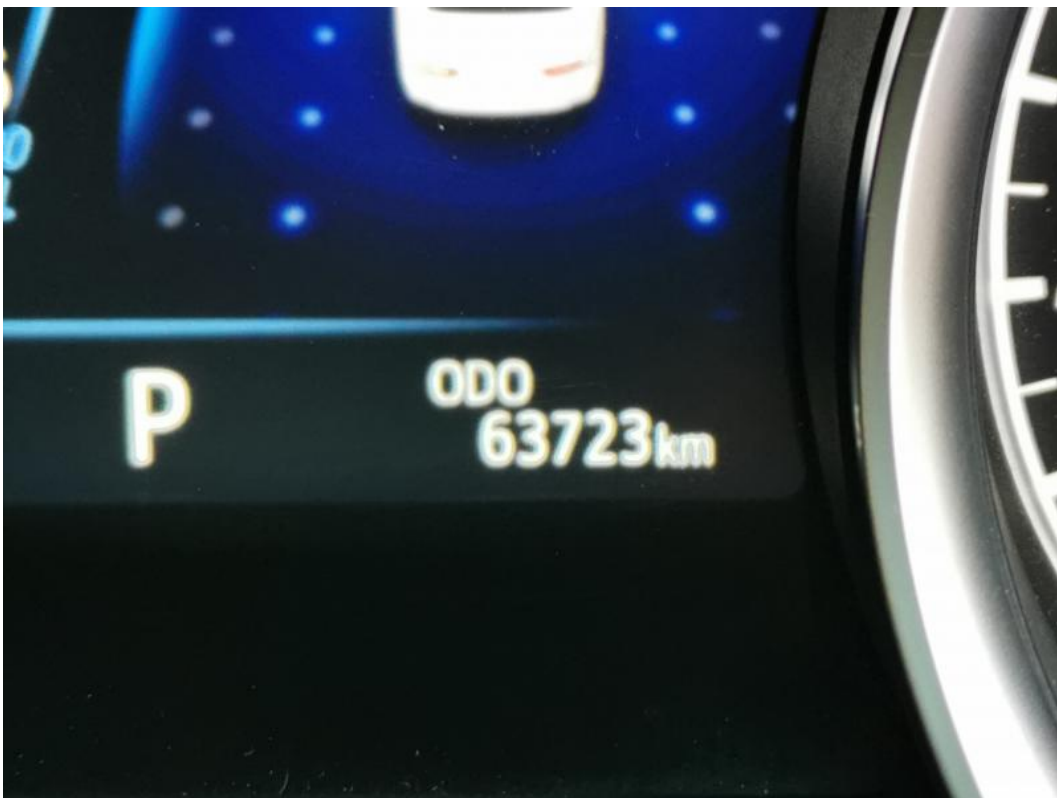
การวินิจฉัย CP 1

Health Report

TOYOTA/LEXUS V49.53 > 16PIN...nd Other) > AXVA70 > A25A-FKB

| System Name | State | System Name | State |
| Engine | No Fault Code | HL AutoLeveling | No Fault Code |
| Cruise Control | No Fault Code | Navigation System | No Fault Code |
| Transmission | No Fault Code | Main Body | No Fault Code |
| ABS/VSC/TRC/EPB | No Fault Code | Central Gateway | No Fault Code |
| EMPS | No Fault Code | D-Door Motor | No Fault Code |
| Steering Angle Sensor | No Fault Code | P-Door Motor | No Fault Code |
| SRS Airbag | No Fault Code | RL-Door Motor | No Fault Code |
| Air Conditioner | No Fault Code | RR-Door Motor | No Fault Code |
| Tire Pressure Monitor | No Fault Code | Driver Seat | No Fault Code |
| Combination Meter | No Fault Code | Master Switch | No Fault Code |
