U-Car Grading Report

รายงานผลการตรวจเช็คสภาพรถยนต์
ภายใต้การดูแลของสมาคมการประเมินสภาพรถยนต์ประเทศไทย

รุ่น	HONDA CR-V		
สี	Pearl		
รุ่นปี	2015	เลขไมล์	57,929กม.
แบบ	เลขตัวถัง	MRHRM1830GP100203

ภายนอก	★★★★☆
ภายใน	★★★★☆
โครงสร้าง	สภาพดีเยี่ยม
เครื่องยนต์	สภาพดี
วันที่ตรวจสอบ	2018/11/28
สาขา	Siam Bis Cars Co.,Ltd.
ที่อยู่

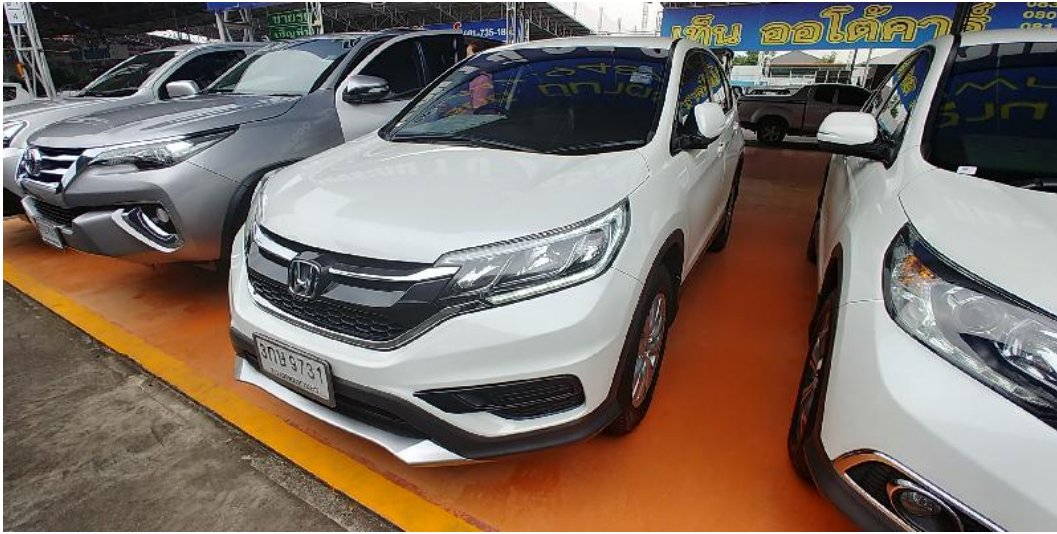
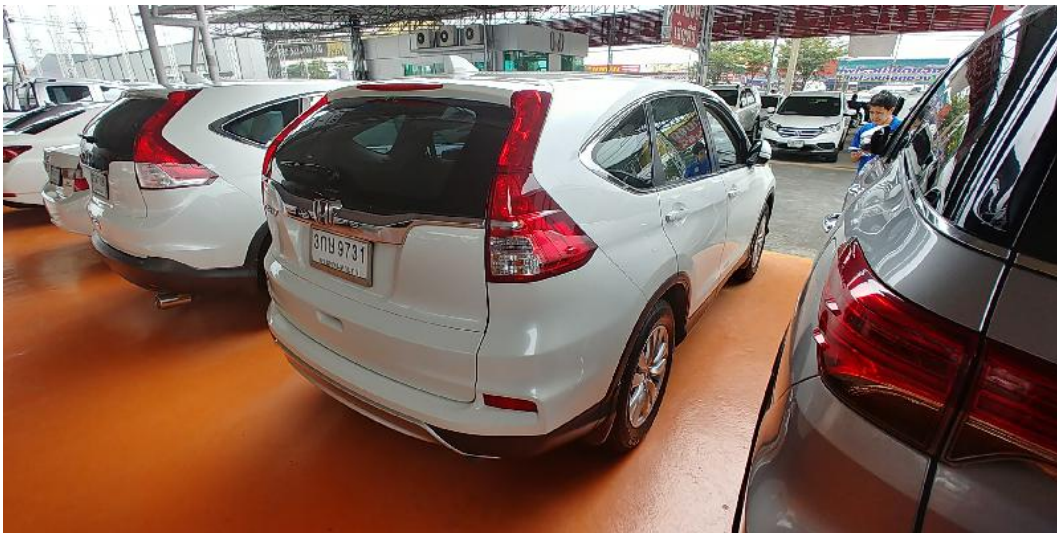
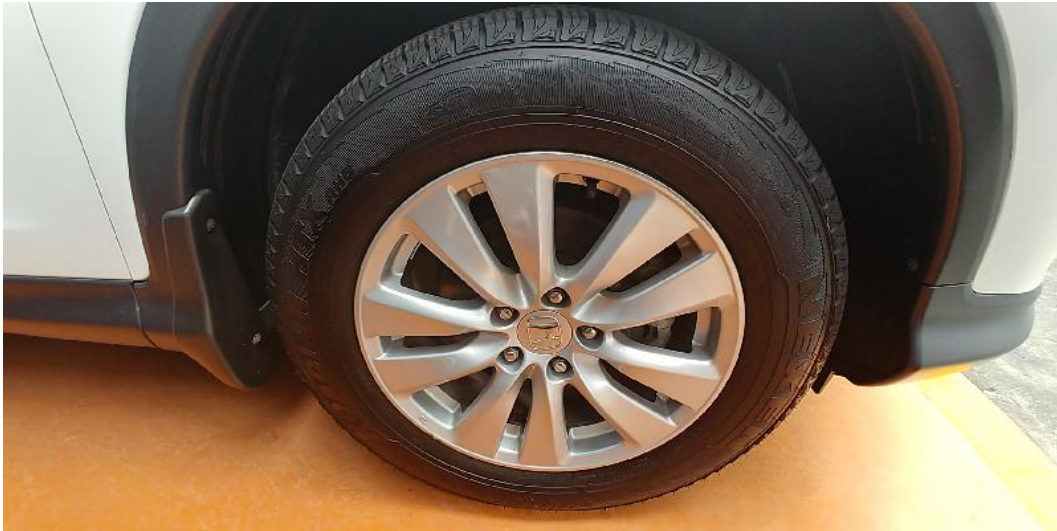
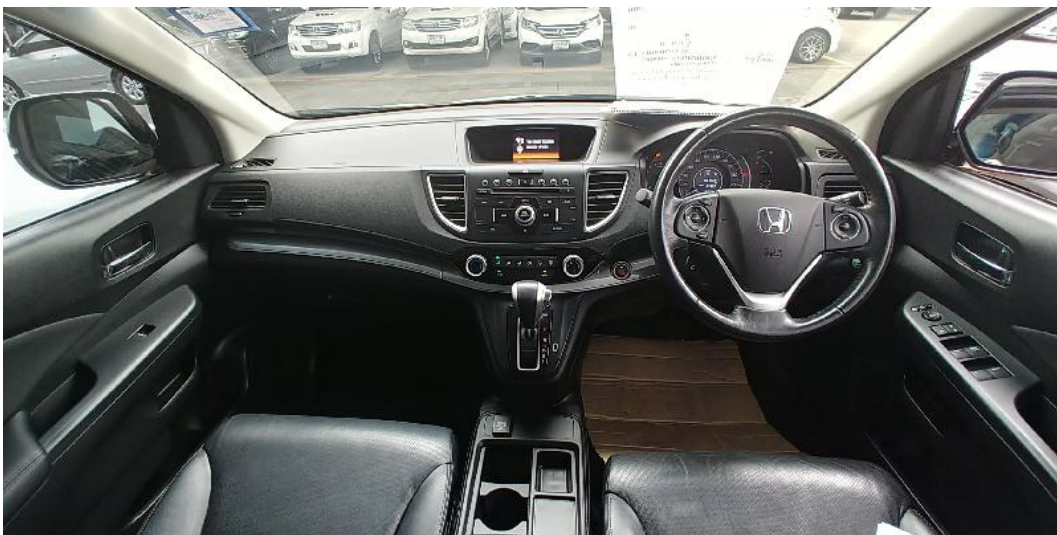
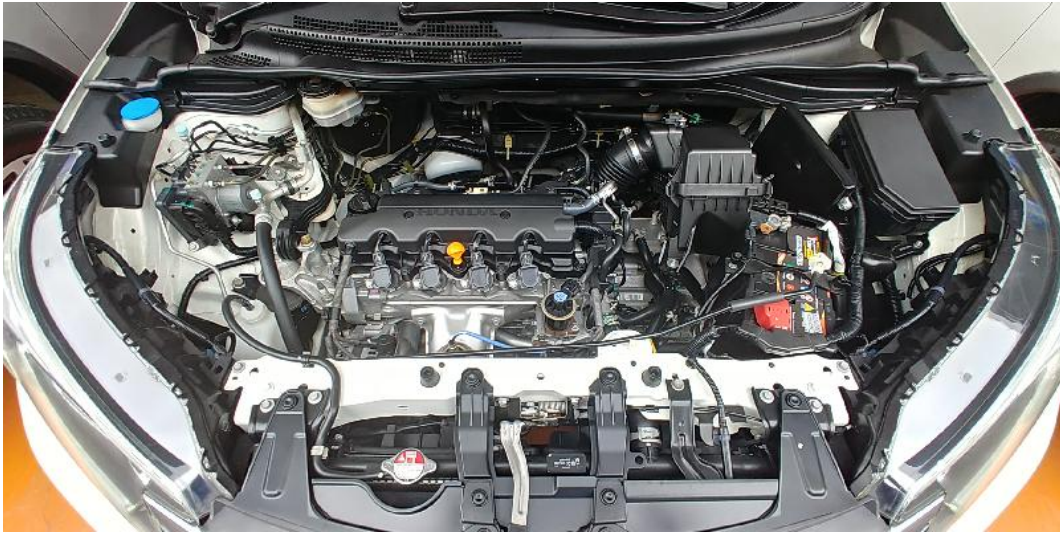
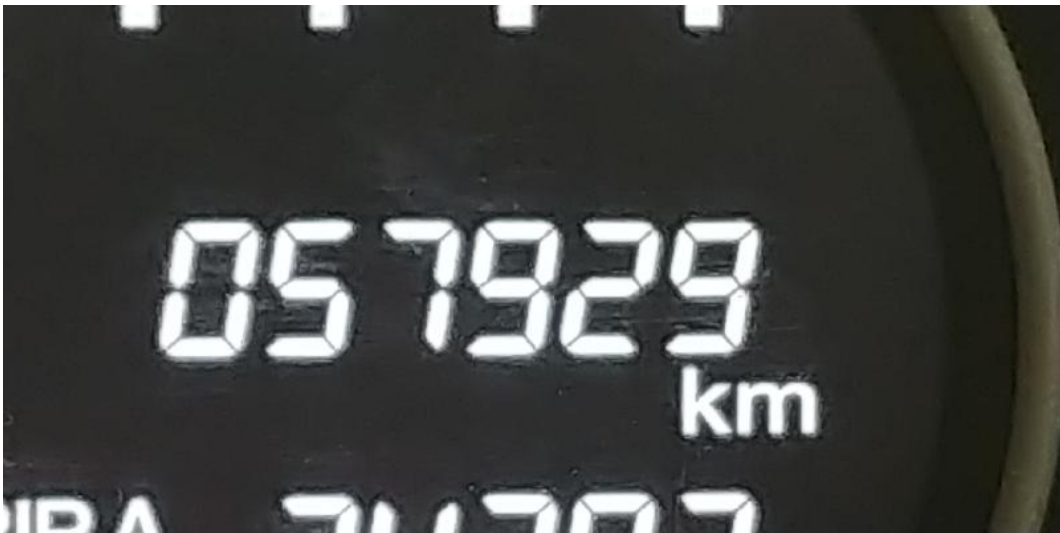
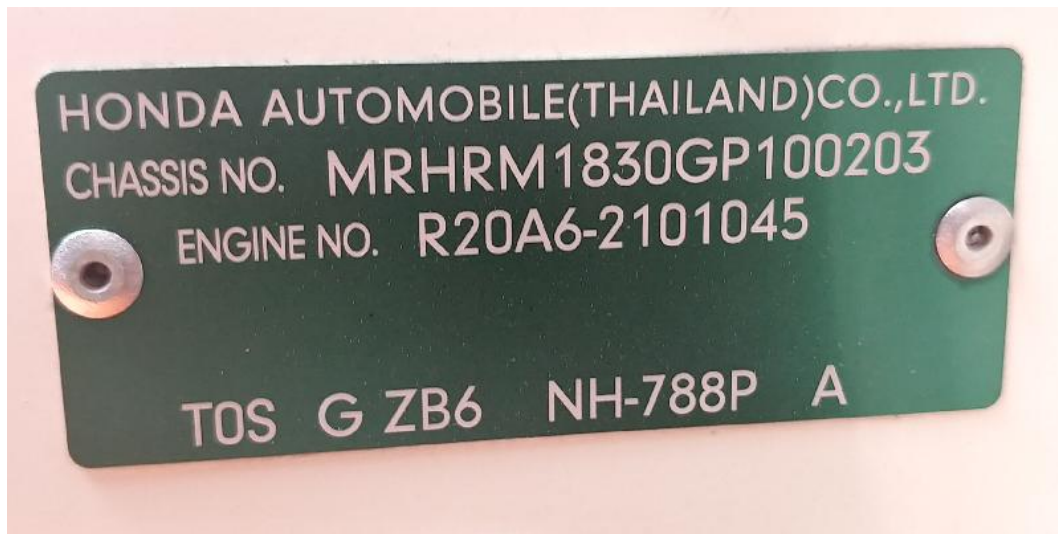
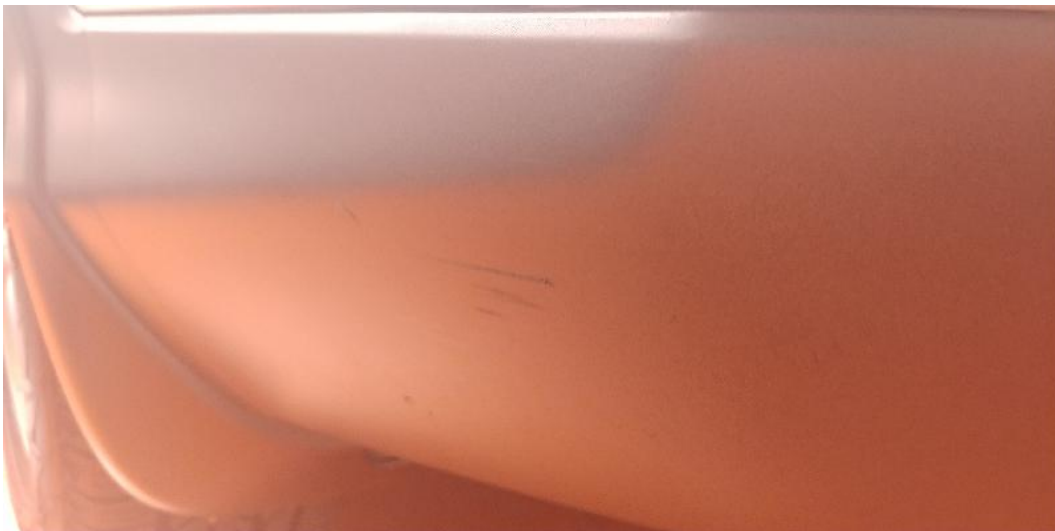
เล็กมาก	มีขนาดเล็กกว่าเหรียญสิบ	เล็ก	มีขนาดเล็กกว่าการ์ด	ปานกลาง	มีขนาดเล็กกว่ากระดาษA4	ใหญ่	มีขนาดใหญ่กว่ากระดาษA4	จำนวนน้อย	5-6แห่ง	จำนวนมาก	มากกว่า7แห่ง									
Front left fender ★★★★★	Bonnet / hood ★★★★★	Front bumper ★★★★★	Front right fender ★★★★★	Front left tire, alloy wheel, wheel cover ร่องยางระดับ 5 ★★★★★	Front right tire, alloy wheel, wheel cover ร่องยางระดับ 5 ★★★★★	Front left door ★★★★★	Front right door ★★★★★	Left side step / side spoiler ★★★★★	Right side step / side spoiler ★★★★★	Rear left door ★★★★★	Rear right door ★★★★★	Left back tire, alloy wheel, wheel cover ร่องยางระดับ 5 ★★★★★	Right front tire, alloy wheel, wheel cover ร่องยางระดับ 5 ★★★★★	Left back fender ★★★★★	Right back fender ★★★★★	Roof ★★★★★	Trunk lid / boot lid ★★★★★	Back rear spoiler Under spoiler ★★★★★	Back rear bumper ★★★★☆	<p>[หน้าต่าง] กระจกหน้ารถ หินกระเด็น ทั้งหมด</p> <p>[ภายใน] ห้องของ สบปรก.รอยขีดข่วน บางส่วน การขี้นี้ รอยย่น,รอยขีดข่วน มี ตกแต่จอื่น ๆ รอยขีดข่วน บางส่วน</p>

Dashboard ★★★★★	Steering wheel ★★★★☆	Front left seat ★★★★★	Front right seat ★★★★☆	Front and back left door trim ★★★★★	Front and back right door trim ★★★★★	Console ★★★★★	Rear seat ★★★★★	Luggage room ★★★★★
