U-Car Grading Report

รายงานผลการตรวจเช็คสภาพรถยนต์
ภายใต้การดูแลของสมาคมการประเมินสภาพรถยนต์ประเทศไทย

รุ่น	MERCEDES-BENZ ML250 2.2		
สี	สีเทา	หมายเลขทะเบียน (Plate number)	3ขตม9320
รุ่นปี	2015	เลขไมล์	137,740กม.
แบบ	เลขตัวถัง	WDC1660046M006514

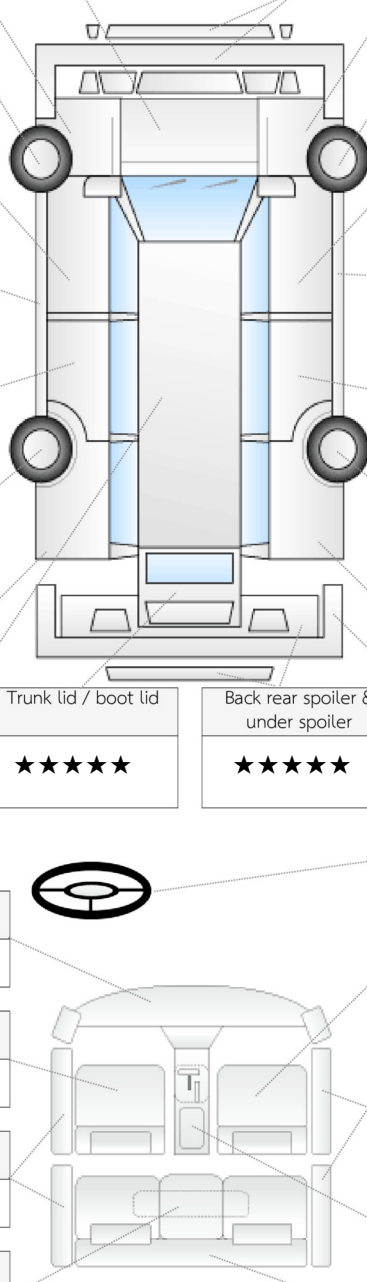
วันที่ตรวจสอบ	15 มิถุนายน 2566	วันที่ตรวจสอบอีกครั้ง		
ระดับคุณภาพ				
EXTERIOR/ สภาพภายนอก		INTERIOR/ สภาพภายใน		
★ ★ ★ ★ ★		★ ★ ★ ★ ★		
<div style="border: 1px solid gray; padding: 5px; margin-bottom: 5px;">Front left fender ★★★★★</div> <div style="border: 1px solid gray; padding: 5px; margin-bottom: 5px;">Front left tire, alloy wheel, wheel cover ร่องยางระดับ 5 ★★★★★</div> <div style="border: 1px solid gray; padding: 5px; margin-bottom: 5px;">Front left door ★★★★★</div> <div style="border: 1px solid gray; padding: 5px; margin-bottom: 5px;">Left side step / side spoiler ★★★★★</div> <div style="border: 1px solid gray; padding: 5px; margin-bottom: 5px;">Rear left door ★★★★★</div> <div style="border: 1px solid gray; padding: 5px; margin-bottom: 5px;">Left back tire, alloy wheel, wheel cover ร่องยางระดับ 5 ★★★★★</div> <div style="border: 1px solid gray; padding: 5px; margin-bottom: 5px;">Left back fender ★★★★★</div> <div style="border: 1px solid gray; padding: 5px; margin-bottom: 5px;">Roof ★★★★★</div> <div style="border: 1px solid gray; padding: 5px; margin-bottom: 5px;">Dashboard ★★★★★</div> <div style="border: 1px solid gray; padding: 5px; margin-bottom: 5px;">Front left seat ★★★★★</div> <div style="border: 1px solid gray; padding: 5px; margin-bottom: 5px;">Front and back left door trim ★★★★★</div> <div style="border: 1px solid gray; padding: 5px; margin-bottom: 5px;">Rear seat ★★★★★</div>

<div style="border: 1px solid gray; padding: 5px; margin-bottom: 5px;">Bonnet / hood ★★★★★</div> <div style="border: 1px solid gray; padding: 5px; margin-bottom: 5px;">Front bumper ★★★★☆</div> <div style="border: 1px solid gray; padding: 5px; margin-bottom: 5px;">Trunk lid / boot lid ★★★★★</div> <div style="border: 1px solid gray; padding: 5px; margin-bottom: 5px;">Back rear spoiler & under spoiler ★★★★★</div>	<div style="border: 1px solid gray; padding: 5px; margin-bottom: 5px;">Front right fender ★★★★★</div> <div style="border: 1px solid gray; padding: 5px; margin-bottom: 5px;">Front right tire, alloy wheel, wheel cover ร่องยางระดับ 5 ★★★★★</div> <div style="border: 1px solid gray; padding: 5px; margin-bottom: 5px;">Front right door ★★★★★</div> <div style="border: 1px solid gray; padding: 5px; margin-bottom: 5px;">Right side step / side spoiler ★★★★★</div> <div style="border: 1px solid gray; padding: 5px; margin-bottom: 5px;">Rear right door ★★★★★</div> <div style="border: 1px solid gray; padding: 5px; margin-bottom: 5px;">Right back tire, alloy wheel, wheel cover ร่องยางระดับ 5 ★★★★★</div> <div style="border: 1px solid gray; padding: 5px; margin-bottom: 5px;">Right back fender ★★★★★</div> <div style="border: 1px solid gray; padding: 5px; margin-bottom: 5px;">Back rear bumper ★★★★★</div> <div style="border: 1px solid gray; padding: 5px; margin-bottom: 5px;">Steering wheel ★★★★★</div> <div style="border: 1px solid gray; padding: 5px; margin-bottom: 5px;">Front right seat ★★★★★</div> <div style="border: 1px solid gray; padding: 5px; margin-bottom: 5px;">Front and back right door trim ★★★★★</div> <div style="border: 1px solid gray; padding: 5px; margin-bottom: 5px;">Console ★★★★★</div> <div style="border: 1px solid gray; padding: 5px; margin-bottom: 5px;">Luggage room ★★★★★</div>	<div style="border: 1px solid gray; padding: 5px;"> <p>[ภายใน]</p> <p>ผ้าหลังคา คราบ เล็กน้อย</p> </div> <div style="text-align: center; margin-top: 20px;"> <p>QR สำหรับรายงานการวินิจฉัย CP</p>
