# U-Car Grading Report

# U-car Grading Report

รุ่น	TOYOTA HIACE 3.0 COMMUTER		
สี	Silver	หมายเลขทะเบียน (Plate number)	ฮร9593
รุ่นปี	2014	เลขไมล์	61,812กม.
แบบ	เลขตัวถัง	MMKST22P505102851

วันที่ตรวจสอบ      2020/9/17

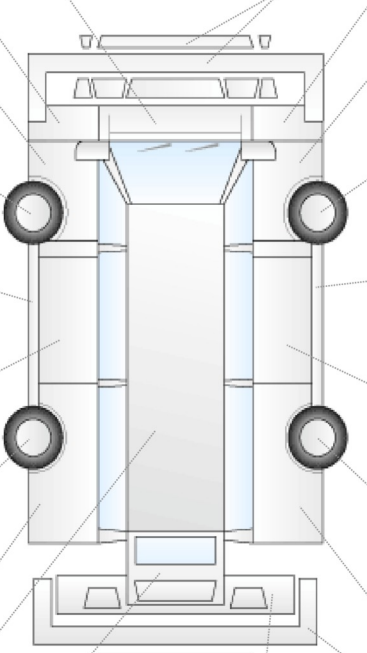
วันที่ตรวจสอบ	17 กันยายน 2563	วันที่ตรวจสอบอีกครั้ง		
ระดับคุณภาพ				
EXTERIOR/ สภาพภายนอก		INTERIOR/ สภาพภายใน		
★ ★ ★ ★ ★		★ ★ ★ ★ ★		
<div style="margin-bottom: 5px;">Front left fender ★★★★★</div> <div style="margin-bottom: 5px;">Front left door ★★★★★</div> <div style="margin-bottom: 5px;">Front left tire, alloy wheel, wheel cover ร่องยางระดับ 5 ★★★★★</div> <div style="margin-bottom: 5px;">Left side step / side spoiler ★★★★★</div> <div style="margin-bottom: 5px;">Rear left door ★★★★★</div> <div style="margin-bottom: 5px;">Left back tire, alloy wheel, wheel cover ร่องยางระดับ 5 ★★★★★</div> <div style="margin-bottom: 5px;">Left back fender ★★★★★</div> <div style="margin-bottom: 5px;">Roof ★★★★★</div> <div style="margin-bottom: 5px;">Dashboard ★★★★★</div> <div style="margin-bottom: 5px;">Front left seat ★★★★★</div> <div style="margin-bottom: 5px;">Front and back left door trim ★★★★★</div> <div style="margin-bottom: 5px;">Rear seat ★★★★★</div>

<div style="margin-bottom: 5px;">Bonnet / hood ★★★★★</div> <div style="margin-bottom: 5px;">Front bumper ★★★★★</div> <div style="margin-bottom: 5px;">Front right fender ★★★★★</div> <div style="margin-bottom: 5px;">Front right door ★★★★★</div> <div style="margin-bottom: 5px;">Front right tire, alloy wheel, wheel cover ร่องยางระดับ 5 ★★★★★</div> <div style="margin-bottom: 5px;">Right side step / side spoiler ★★★★★</div> <div style="margin-bottom: 5px;">Rear right door ★★★★★</div> <div style="margin-bottom: 5px;">Right back tire, alloy wheel, wheel cover ร่องยางระดับ 5 ★★★★★</div> <div style="margin-bottom: 5px;">Right back fender ★★★★★</div> <div style="margin-bottom: 5px;">Trunk lid / boot lid ★★★★★</div> <div style="margin-bottom: 5px;">Back rear spoiler &amp; under spoiler ★★★★★</div> <div style="margin-bottom: 5px;">Back rear bumper ★★★★★</div> <div style="margin-bottom: 5px;">Steering wheel ★★★★★</div> <div style="margin-bottom: 5px;">Front right seat ★★★★★</div> <div style="margin-bottom: 5px;">Front and back right door trim ★★★★★</div> <div style="margin-bottom: 5px;">Console ★★★★★</div> <div style="margin-bottom: 5px;">Luggage room ★★★★★</div>	<p>[หน้าต่าง] กระจกหน้ารถ หินกระเด็น บางส่วน</p> <p>[ภายใน] การขับซี รอยย่น,รอยขีดข่วน มี ตกแต่งอื่นๆ รอยขีดข่วน บางส่วน Headliner คราบ SS Headliner รอยย่น SS</p>
