U-Car Grading Report

รุ่น	MITSUBISHI MIRAGE 1.2 GLX		
สี	Wine red	หมายเลขทะเบียน (Plate number)	9กพ4377
รุ่นปี	2016	เลขไมล์	32,184กม.
แบบ	เลขตัวถัง	MMTXNA03AGH007501

เครื่องยนต์	สภาพดี
วันที่ตรวจสอบ	2020/5/12
สาขา	BB Smart Car(4)
ที่อยู่

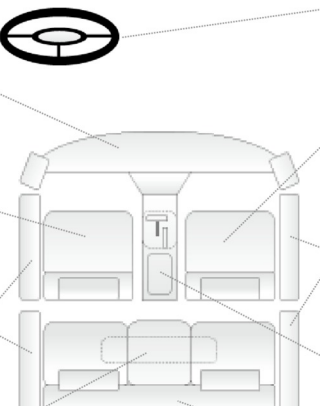
<div style="margin-bottom: 5px;">Dashboard ★★★★★</div> <div style="margin-bottom: 5px;">Front left seat ★★★★★</div> <div style="margin-bottom: 5px;">Front and back left door trim ★★★★★</div> <div style="margin-bottom: 5px;">Rear seat ★★★★★</div>

<div style="margin-bottom: 5px;">Steering wheel ★★★★★</div> <div style="margin-bottom: 5px;">Front right seat ★★★★★</div> <div style="margin-bottom: 5px;">Front and back right door trim ★★★★★</div> <div style="margin-bottom: 5px;">Console ★★★★★</div> <div style="margin-bottom: 5px;">Luggage room ★★★★★</div>	<p>[หน้าต่าง] กระจกหน้ารถ หินกระเด็น บางส่วน</p> <p>[ภายใน] ห้องของ สกปรก.รอยขีดข่วน บางส่วน การขับที่ รอยย่น.รอยขีดข่วน มี ตกแต่งอื่นๆ รอยขีดข่วน บางส่วน Headliner คราบ S ตกแต่งอื่นๆ รอยย่น SS Headliner รอยย่น S</p>
		<p>QR สำหรับรายงานการวินิจฉัย CP</p>
