U-Car Grading Report

รายงานผลการตรวจเช็คสภาพรถยนต์
ภายใต้การดูแลของสมาคมการประเมินสภาพรถยนต์ประเทศไทย

| รุ่น | BMW 320D 320D | | |

| วันที่ตรวจสอบ | 2021/9/10 |

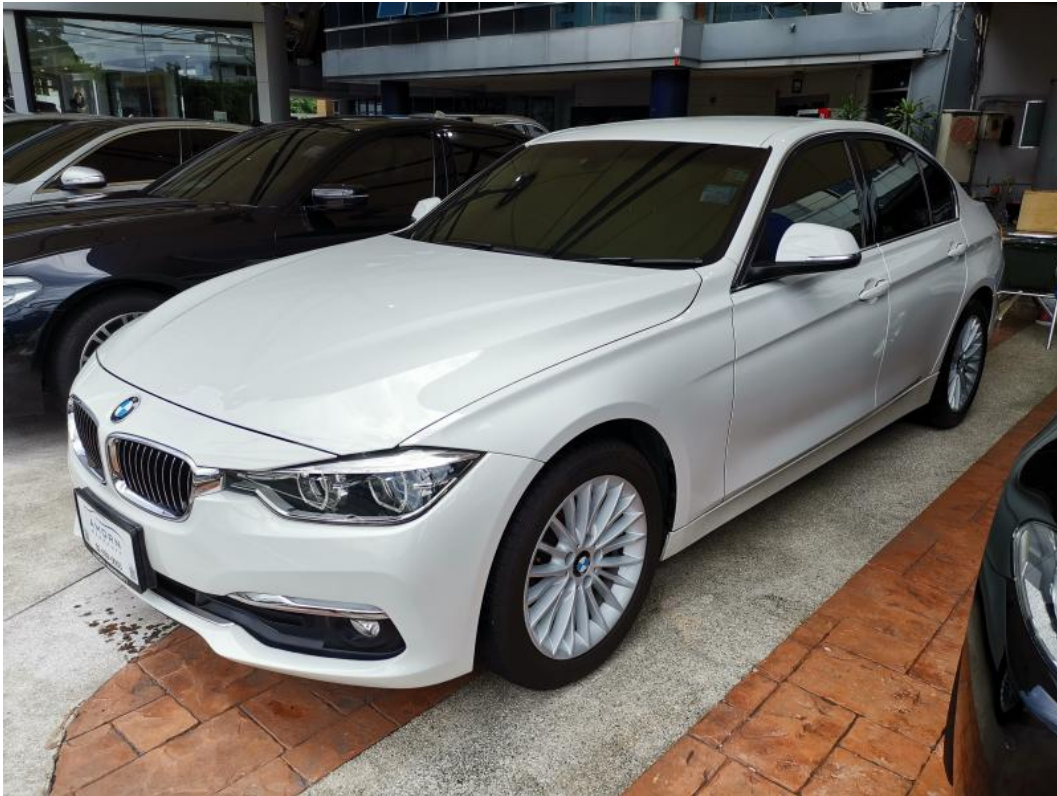
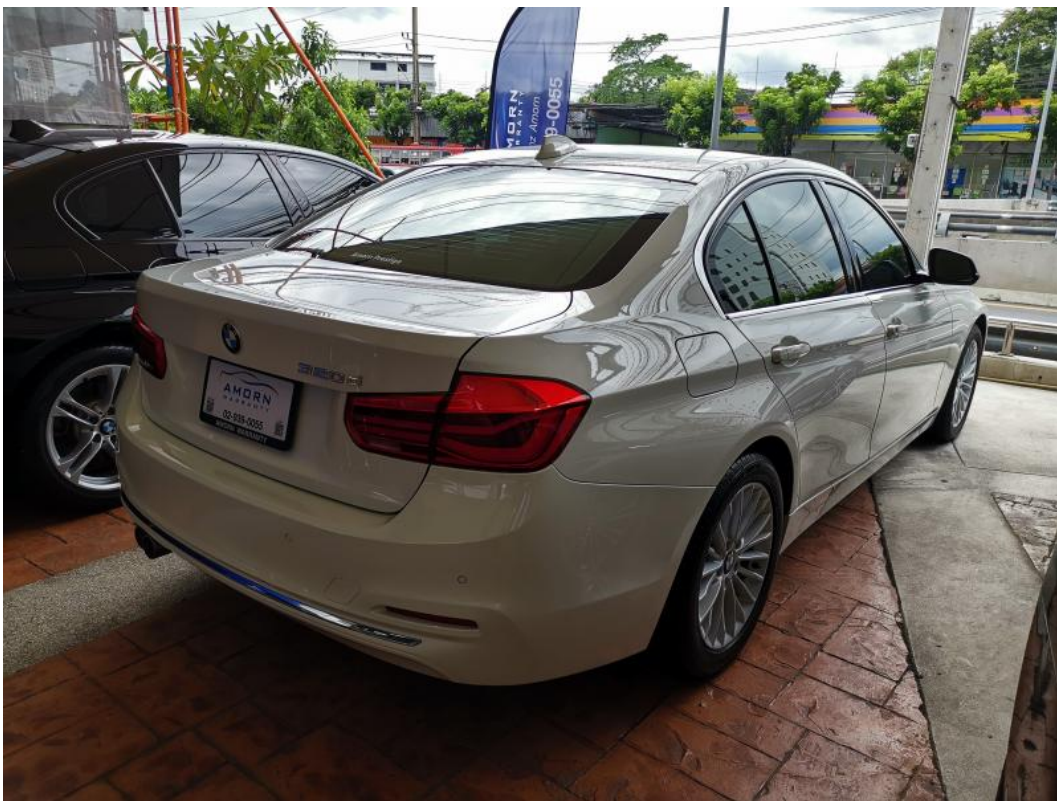
การวินิจฉัย CP 1

Automatically Search

BMW/ROLLS ROYCE/MINI V50.4...matically Search > Health Report

| System Name | State |
| CAS (Car Access System - CAS/FEM/BDC) | No Fault Code |
| ECM (Engine Control Module - DME/DDE) | No Fault Code |
| TCM (Transmission Control Module - EGS) | No Fault Code |
| GWS (Gear Selector Switch) | No Fault Code |
| ICM (Integrated Chassis Management)/RLM_2L (Tail Light Module, Inner Left) | No Fault Code |
| ABS (Anti-Lock Braking System - DSC) | No Fault Code |
| EPS (Electronic Power Steering) | No Fault Code |
| SRS (Supplemental Inflatable Restraint System - AIRBAG/SGM-SIM) | No Fault Code |
| ZGM (Central Gateway Module) | No Fault Code |
| LHML (LED Main Light Module, Left) | No Fault Code |

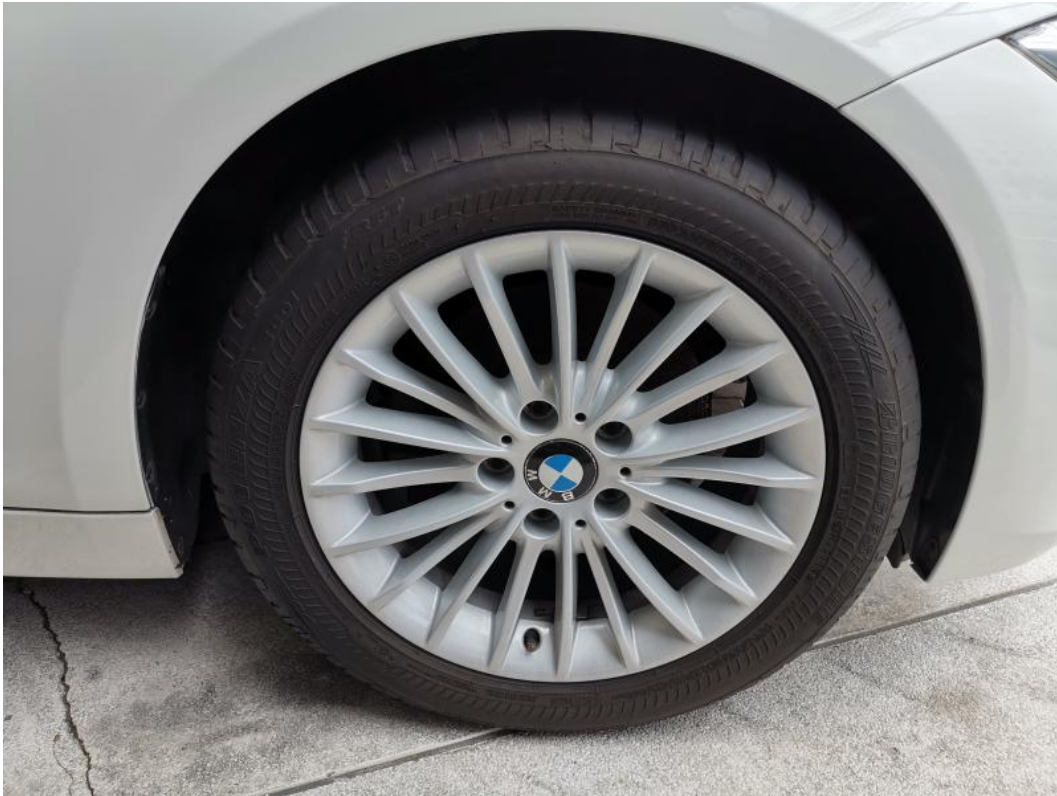
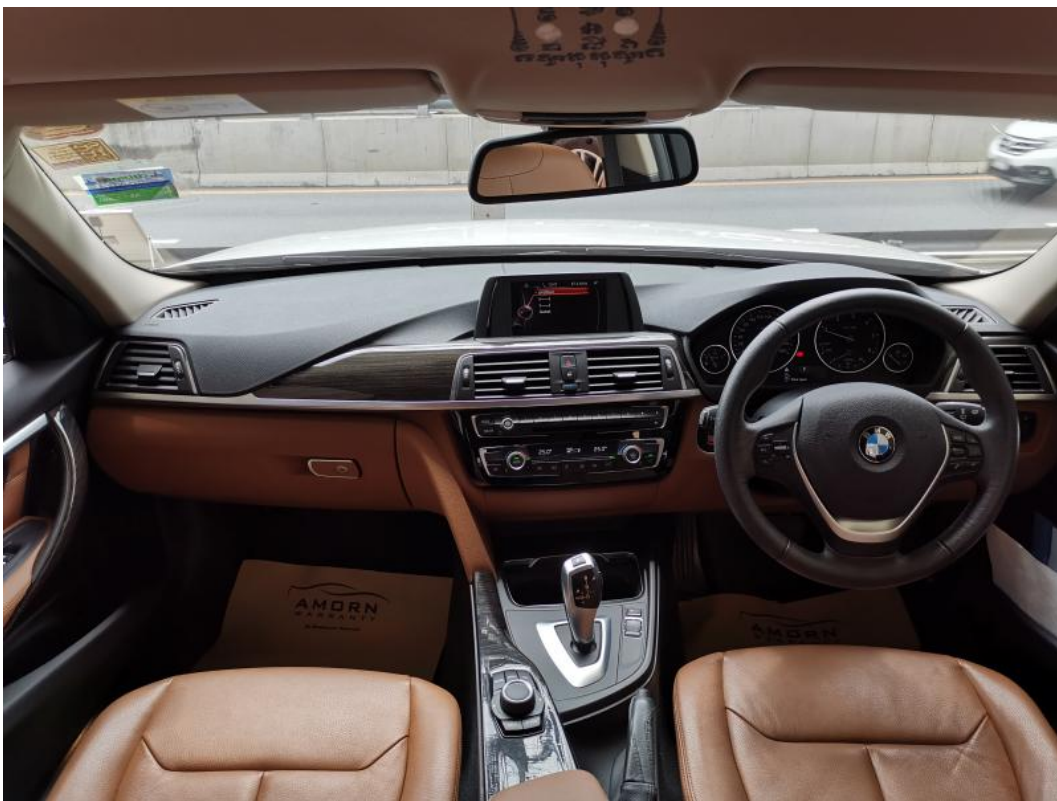
การวินิจฉัย CP 2

Automatically Search

BMW/ROLLS ROYCE/MINI V50.4...matically Search > Health Report

| System Name | State |
| System - AIRBAG/SGM-SIM) | Code |
| ZGM (Central Gateway Module) | No Fault Code |
| LHML (LED Main Light Module, Left) | No Fault Code |
| LHMR (LED Main Light Module, Right) | No Fault Code |
| IC (Instrument Cluster - INSTR) | No Fault Code |
| CIC (Car Information Computer) | No Fault Code |
| ZBE/CON (Controller) | No Fault Code |
| FAS (Seat Module, Driver) | No Fault Code |
| FRM (Footwell Module) | No Fault Code |
| AC (Air Conditioning - IHKA) | No Fault Code |
