# U-Car Grading Report

# U-car Grading Report

รุ่น	TOYOTA YARIS 1.2E		
สี	White	หมายเลขทะเบียน (Plate number)	6กบ5709
รุ่นปี	2017	เลขไมล์	70,508กม.
แบบ	เลขตัวถัง	MR2K39F3601158058

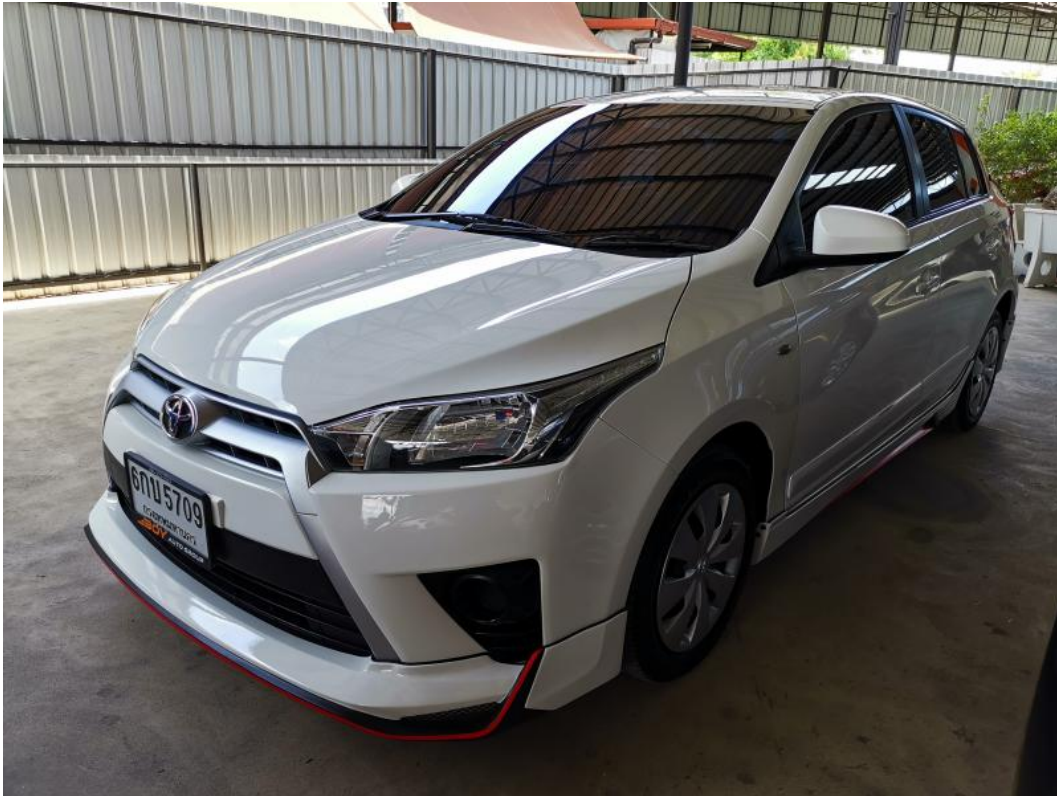
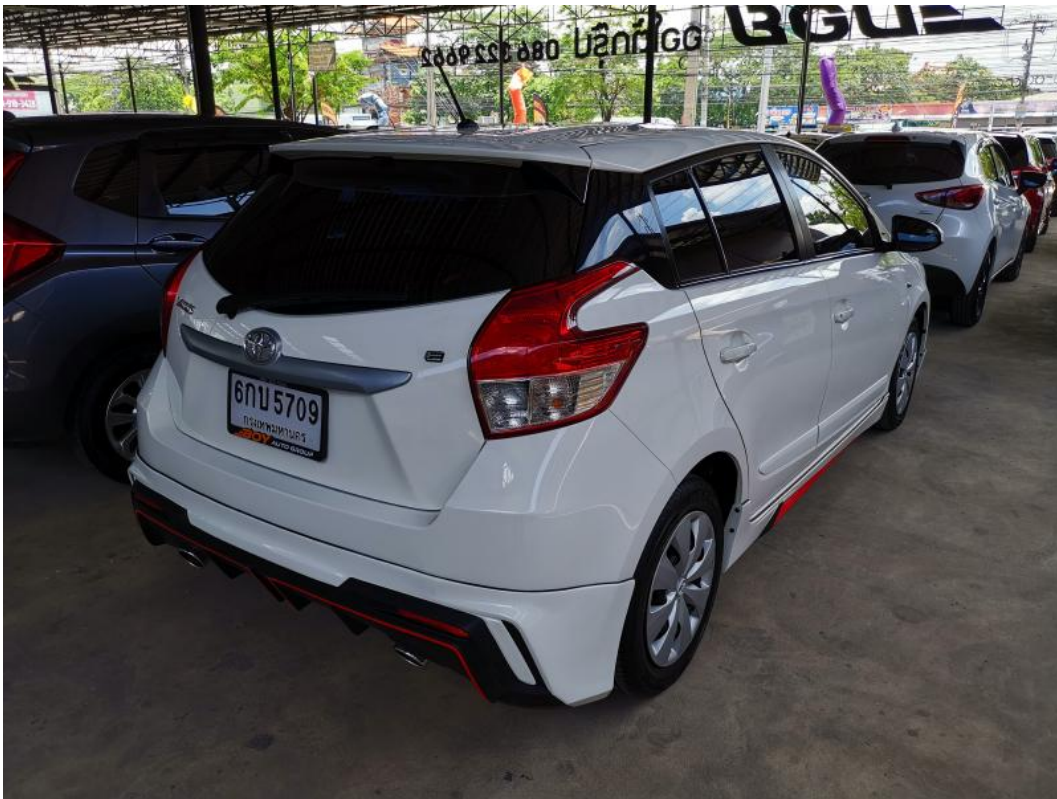
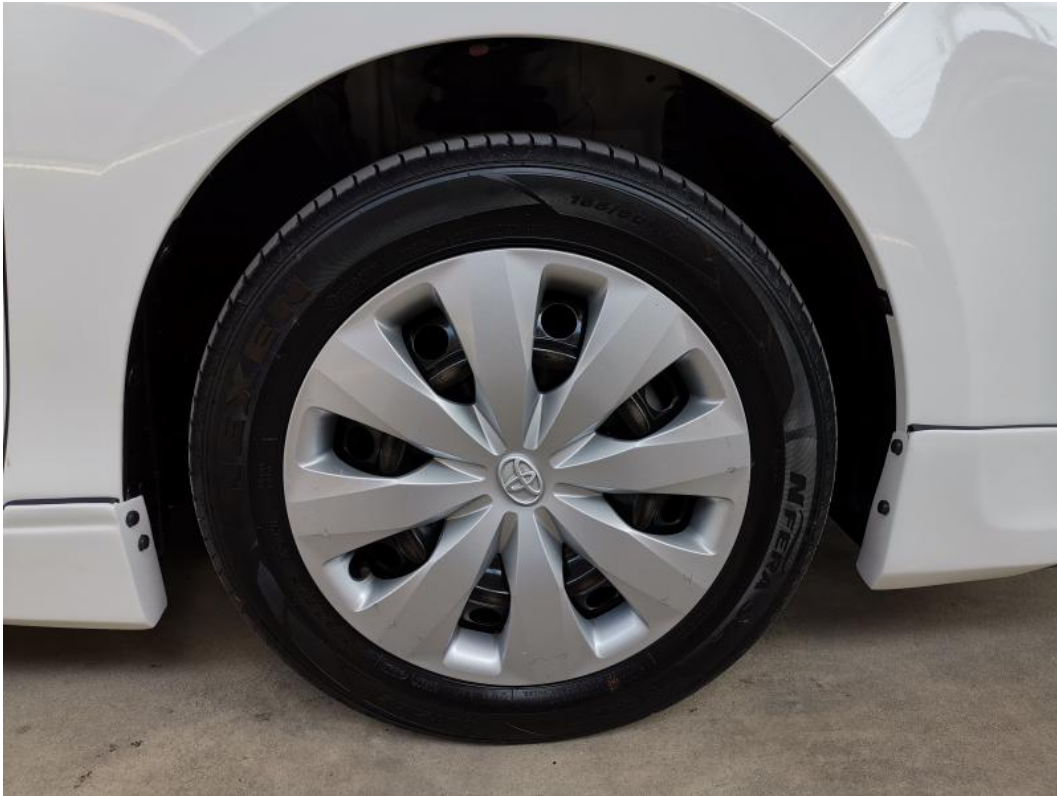
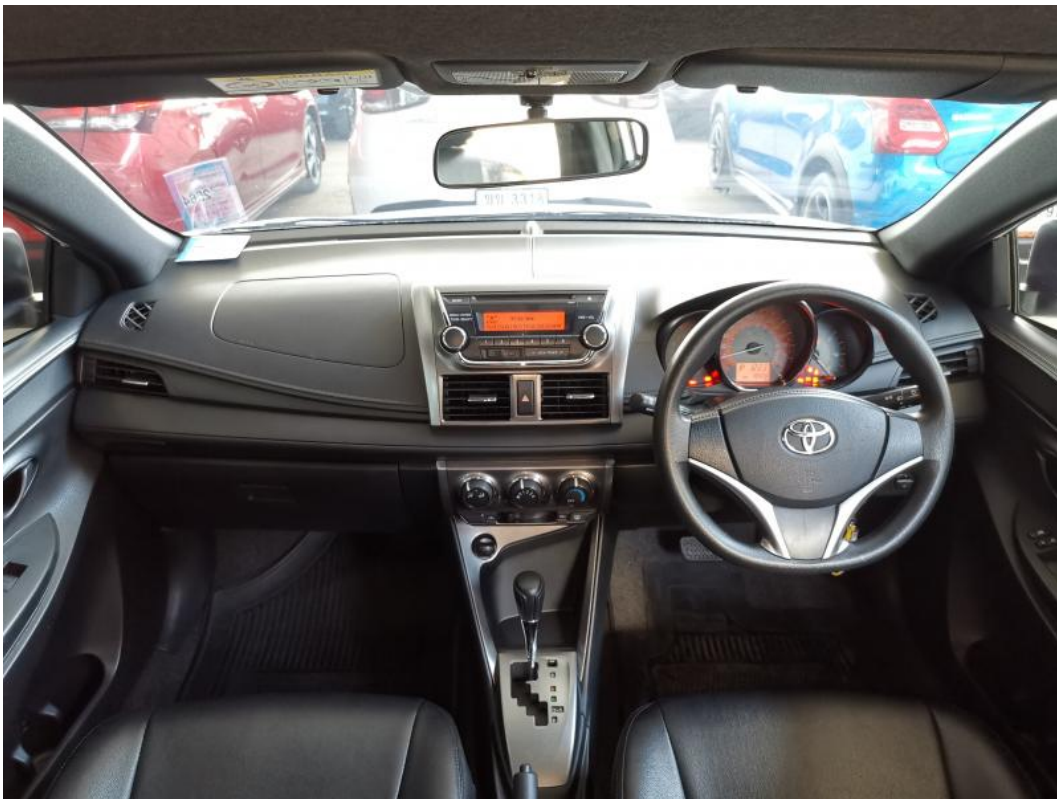
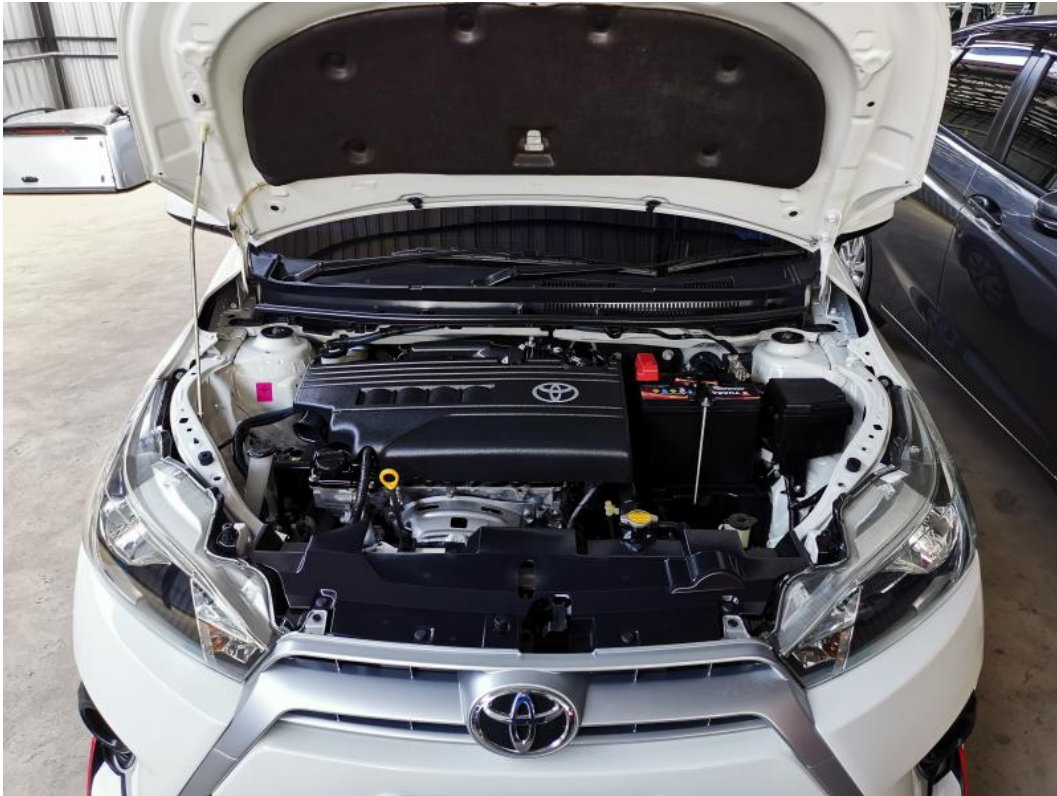
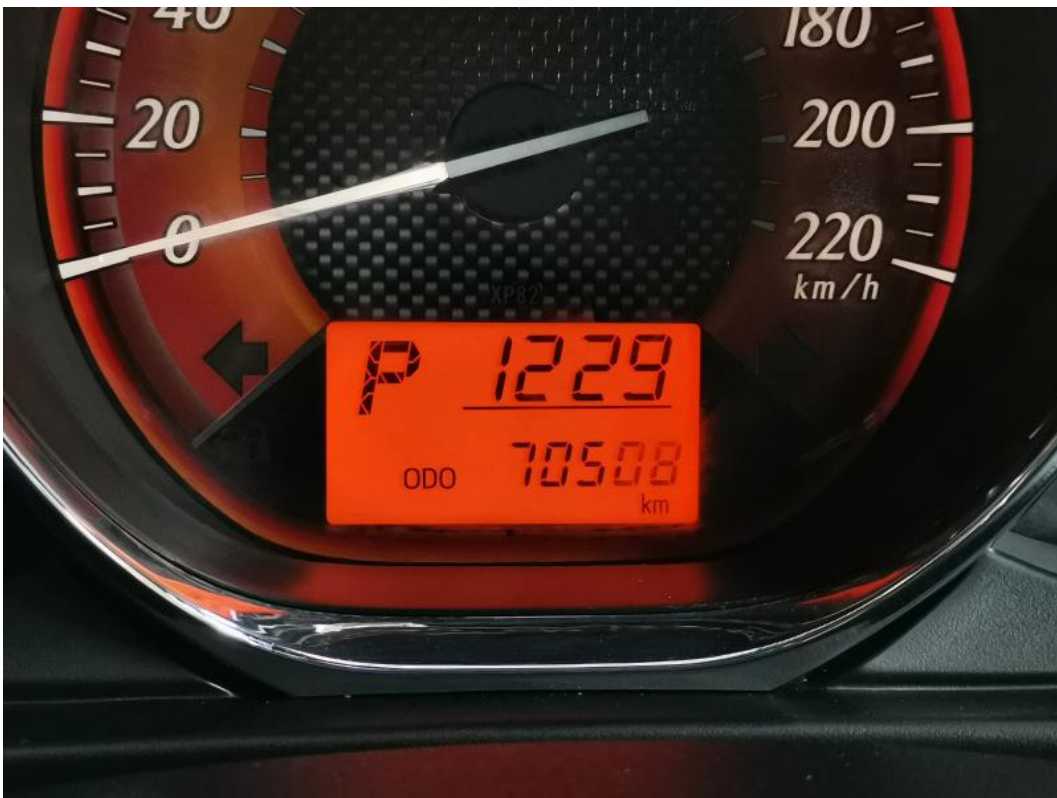
การวินิจฉัย CP 1

การวินิจฉัย CP 2

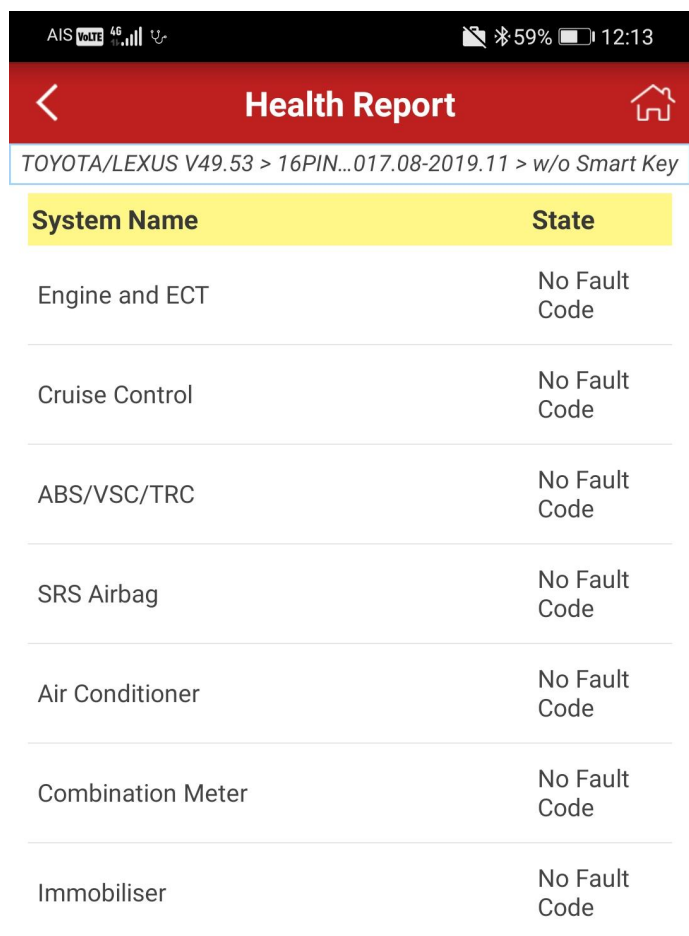
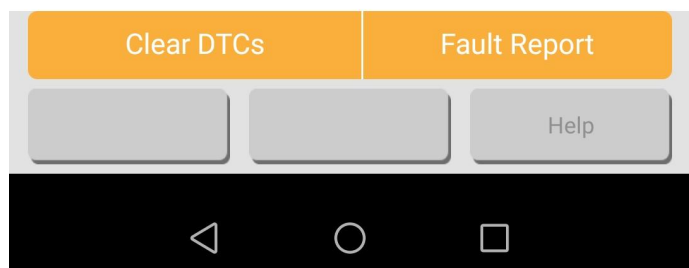
**Health Report**

TOYOTA/LEXUS V49.53 > 16PIN...017.08-2019.11 > w/o Smart Key

System Name	State
Engine and ECT	No Fault Code
Cruise Control	No Fault Code
ABS/VSC/TRC	No Fault Code
SRS Airbag	No Fault Code
Air Conditioner	No Fault Code
Combination Meter	No Fault Code
Immobiliser	No Fault Code
