# U-Car Grading Report

รายงานผลการตรวจเช็คสภาพรถยนต์  
ภายใต้การดูแลของสมาคมการประเมินสภาพรถยนต์ประเทศไทย

รุ่น	TOYOTA CAMRY 2.5G		
สี	Grey	หมายเลขทะเบียน (Plate number)	4กถ1069
รุ่นปี	2015	เลขไมล์	74,242กม.
แบบ	เลขตัวถัง	MR053AK5004009610

เครื่องยนต์	สภาพดี
วันที่ตรวจสอบ	2019/9/9
สาขา	ASAP
ที่อยู่

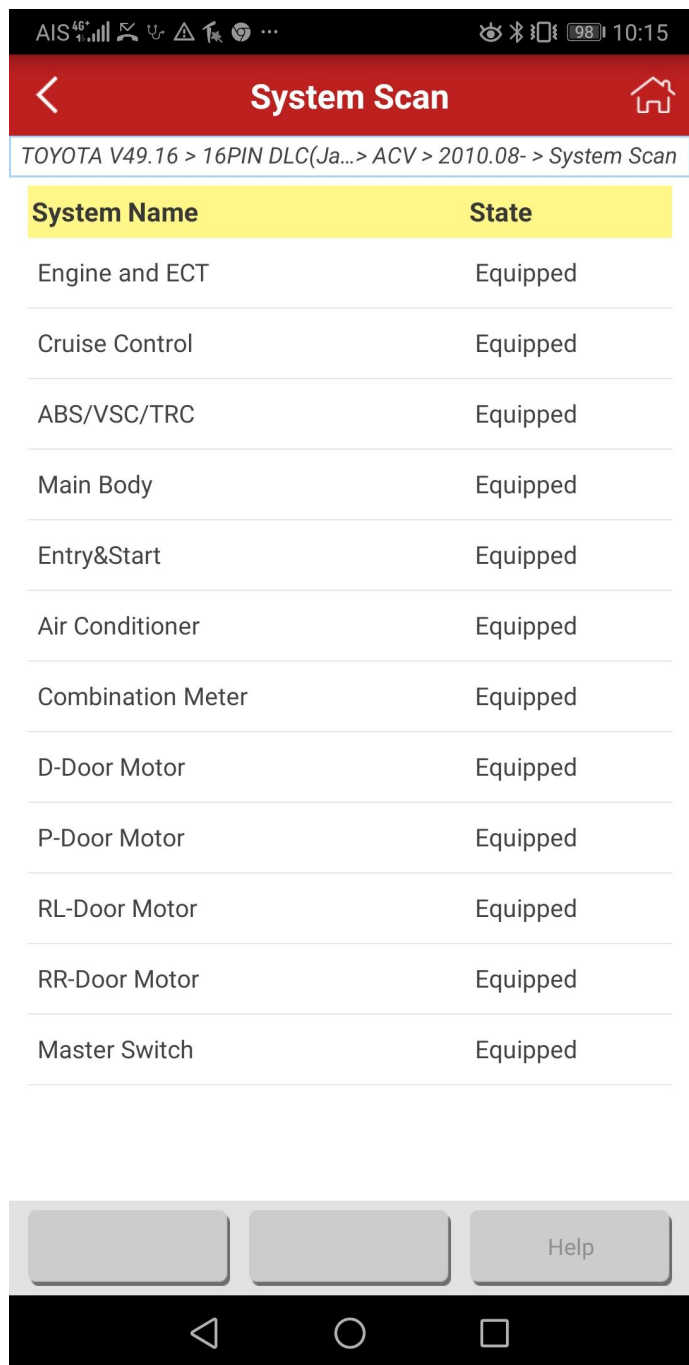
การวินิจฉัย CP 2

The screenshot shows a mobile application interface for a system scan. At the top, there is a status bar with signal strength, battery level (98%), and time (10:15). Below the status bar is a red header with a back arrow, the text "System Scan", and a home icon. A breadcrumb trail reads "TOYOTA V49.16 > 16PIN DLC(Ja... > ACV > 2010.08- > System Scan". The main content is a table with two columns: "System Name" and "State". All items in the table are listed as "Equipped". At the bottom of the screen, there are three buttons: two greyed-out buttons and one "Help" button. Below the buttons is an Android navigation bar with back, home, and recent apps icons.

System Name	State
Engine and ECT	Equipped
Cruise Control	Equipped
ABS/VSC/TRC	Equipped
Main Body	Equipped
Entry&Start	Equipped
Air Conditioner	Equipped
Combination Meter	Equipped
D-Door Motor	Equipped
P-Door Motor	Equipped
RL-Door Motor	Equipped
RR-Door Motor	Equipped
Master Switch	Equipped
