U-Car Grading Report

U-car Grading Report

รุ่น	HONDA CIVIC 1.8		
สี	White	หมายเลขทะเบียน (Plate number)	4กฉ9538
รุ่นปี	2013	เลขไมล์	153,347กม.
แบบ	เลขตัวถัง	MRHFB2630DP108579

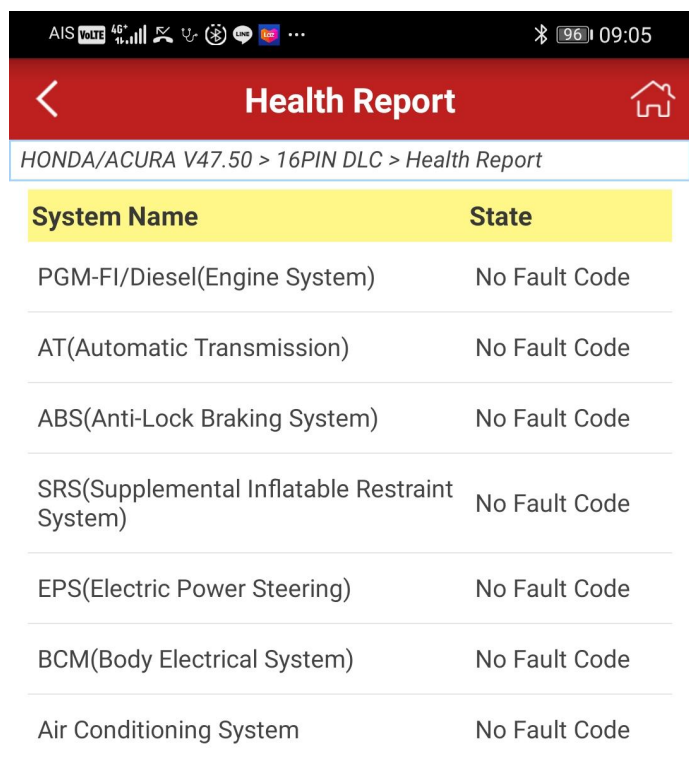
การวินิจฉัย CP 1

Health Report

HONDA/ACURA V47.50 > 16PIN DLC > Health Report

System Name	State
PGM-FI/Diesel(Engine System)	No Fault Code
AT(Automatic Transmission)	No Fault Code
ABS(Anti-Lock Braking System)	No Fault Code
SRS(Supplemental Inflatable Restraint System)	No Fault Code
EPS(Electric Power Steering)	No Fault Code
BCM(Body Electrical System)	No Fault Code
Air Conditioning System	No Fault Code
