U-Car Grading Report

รายงานผลการตรวจเช็คสภาพรถยนต์
ภายใต้การดูแลของสมาคมการประเมินสภาพรถยนต์ประเทศไทย

รุ่น	TOYOTA ALTIS 1.8V		
สี	Black	หมายเลขทะเบียน (Plate number)	3กฉว2762
รุ่นปี	2014	เลขไมล์	56,749กม.
แบบ	เลขตัวถัง	MR053REH404615271

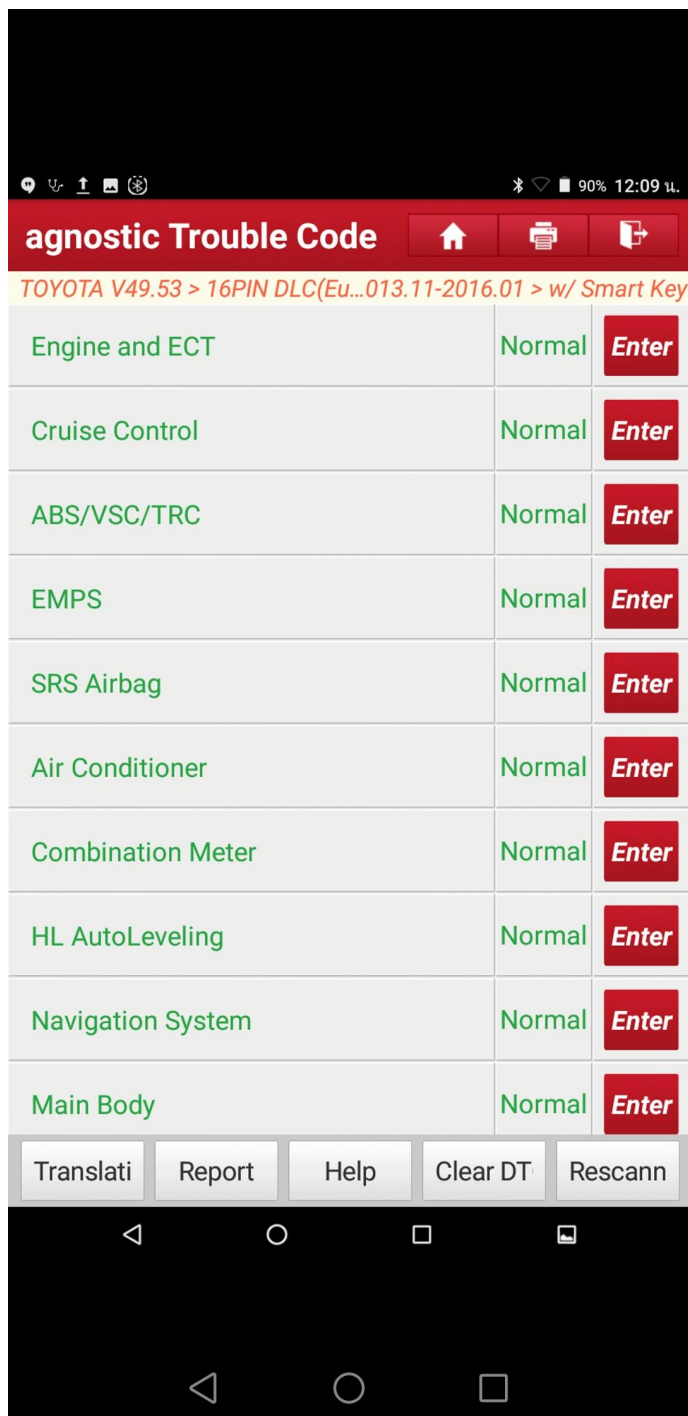
The screenshot shows a mobile application interface for vehicle diagnostics. At the top, there is a status bar with icons for location, signal, and battery (90%), and the time 12:09. Below the status bar is a red header with the text "agnostic Trouble Code" and three navigation icons: home, print, and share. Underneath the header, the vehicle information is displayed: "TOYOTA V49.53 > 16PIN DLC(Eu...013.11-2016.01 > w/ Smart Key". The main content is a table with three columns: system name, status, and an "Enter" button. The systems listed are Engine and ECT, Cruise Control, ABS/VSC/TRC, EMPS, SRS Airbag, Air Conditioner, Combination Meter, HL AutoLeveling, Navigation System, and Main Body, all with a status of "Normal". At the bottom of the table, there are five buttons: "Translati", "Report", "Help", "Clear DT", and "Rescann". The bottom of the screen shows the Android navigation bar with back, home, and recent apps icons.

System	Status	Action
Engine and ECT	Normal	Enter
Cruise Control	Normal	Enter
ABS/VSC/TRC	Normal	Enter
EMPS	Normal	Enter
SRS Airbag	Normal	Enter
Air Conditioner	Normal	Enter
Combination Meter	Normal	Enter
HL AutoLeveling	Normal	Enter
Navigation System	Normal	Enter
Main Body	Normal	Enter

- การวินิจฉัยคอมพิวเตอร์ได้ดำเนินการมากกว่า 5 รายการ : เครื่องยนต์, ABS, กลลมนิรภัย, ชุดเกียร์และพวงมาลัยพาวเวอร์
- ผลการวินิจฉัยจะถูกบันทึกไว้ในแผ่นบันทึกสภาพ เมื่อพบปัญหาถูกหยิบยกขึ้นมาปัญหาบันทึกจะถูกบันทึกอยู่ในแผ่นบันทึกสภาพไว้แล้ว
