U-Car Grading Report

U-car Grading Report

รุ่น	TOYOTA FORTUNER		
สี	Pearl	หมายเลขทะเบียน (Plate number)	7กภ39
รุ่นปี	2018	เลขไมล์	59,948กม.
แบบ	เลขตัวถัง	MR0GB3GS500047740

วันที่ตรวจสอบ	3 กันยายน 2563	วันที่ตรวจสอบอีกครั้ง		
ระดับคุณภาพ				
EXTERIOR/ สภาพภายนอก		INTERIOR/ สภาพภายใน		
★ ★ ★ ★ ★		★ ★ ★ ★ ★		
<div style="margin-bottom: 5px;">Front left fender ★★★★★</div> <div style="margin-bottom: 5px;">Front left tire, alloy wheel, wheel cover ร่องยางระดับ 5 ★★★★★</div> <div style="margin-bottom: 5px;">Front left door ★★★★★</div> <div style="margin-bottom: 5px;">Left side step / side spoiler ★★★★★</div> <div style="margin-bottom: 5px;">Rear left door ★★★★★</div> <div style="margin-bottom: 5px;">Left back tire, alloy wheel, wheel cover ร่องยางระดับ 5 ★★★★★</div> <div style="margin-bottom: 5px;">Left back fender ★★★★★</div> <div style="margin-bottom: 5px;">Roof ★★★★★</div> <div style="margin-bottom: 5px;">Dashboard ★★★★★</div> <div style="margin-bottom: 5px;">Front left seat ★★★★★</div> <div style="margin-bottom: 5px;">Front and back left door trim ★★★★★</div> <div style="margin-bottom: 5px;">Rear seat ★★★★★</div>

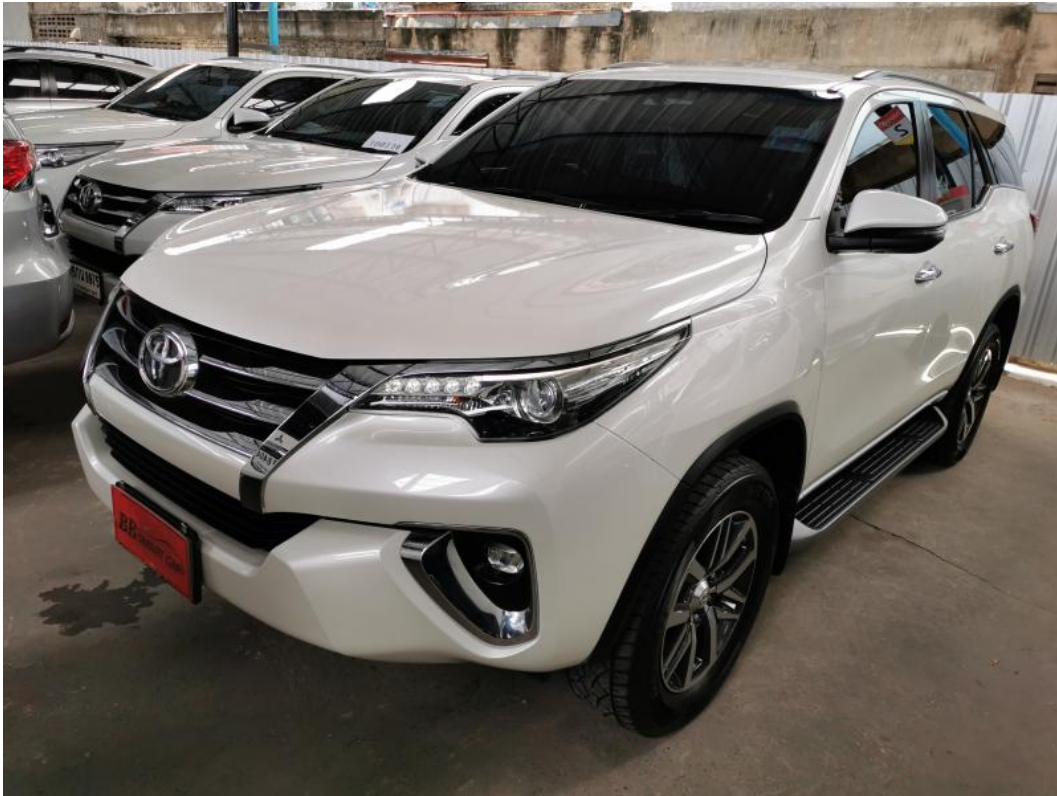
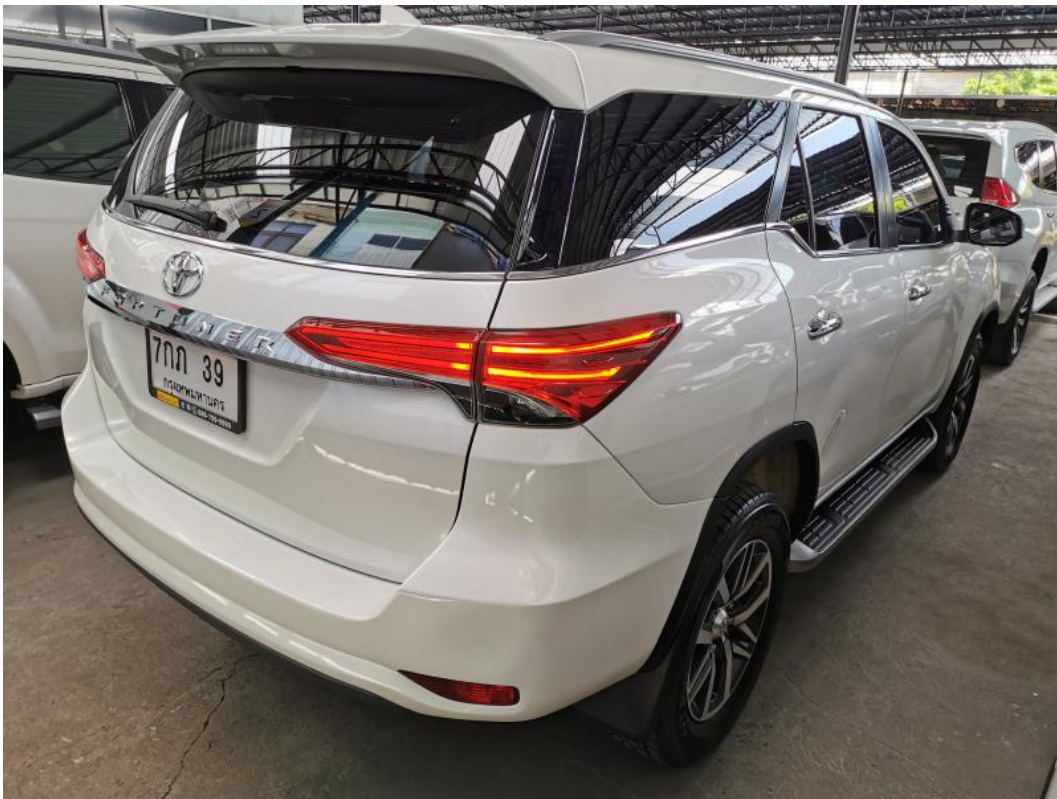
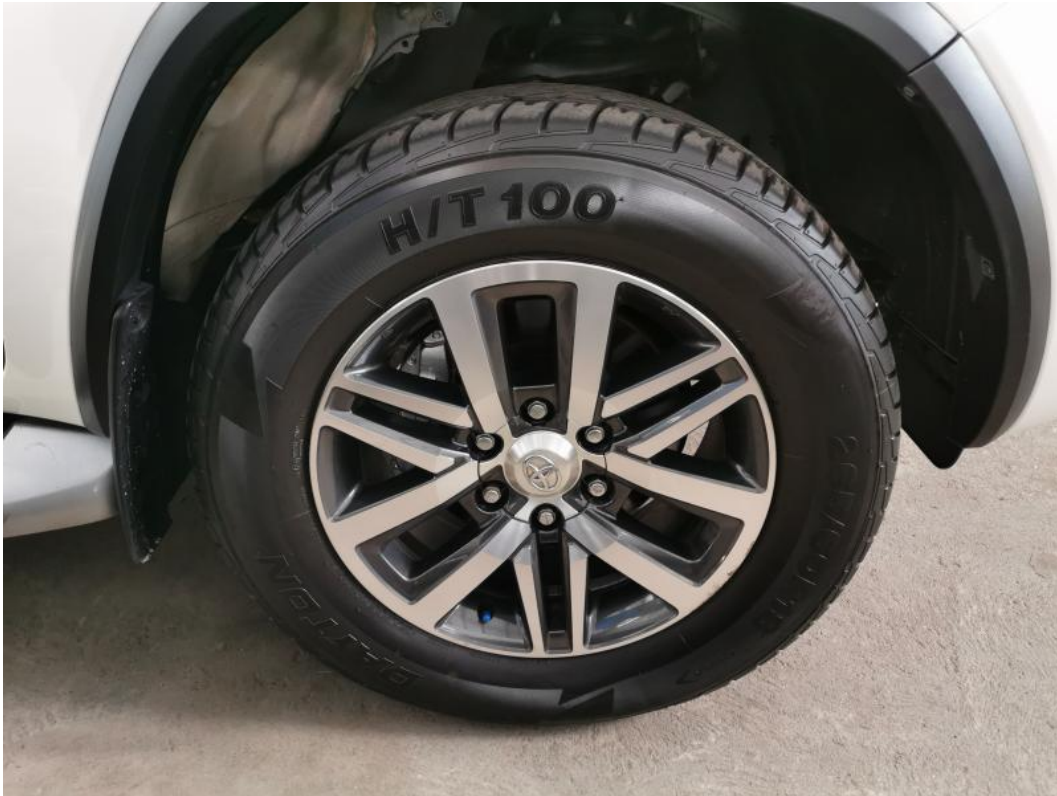
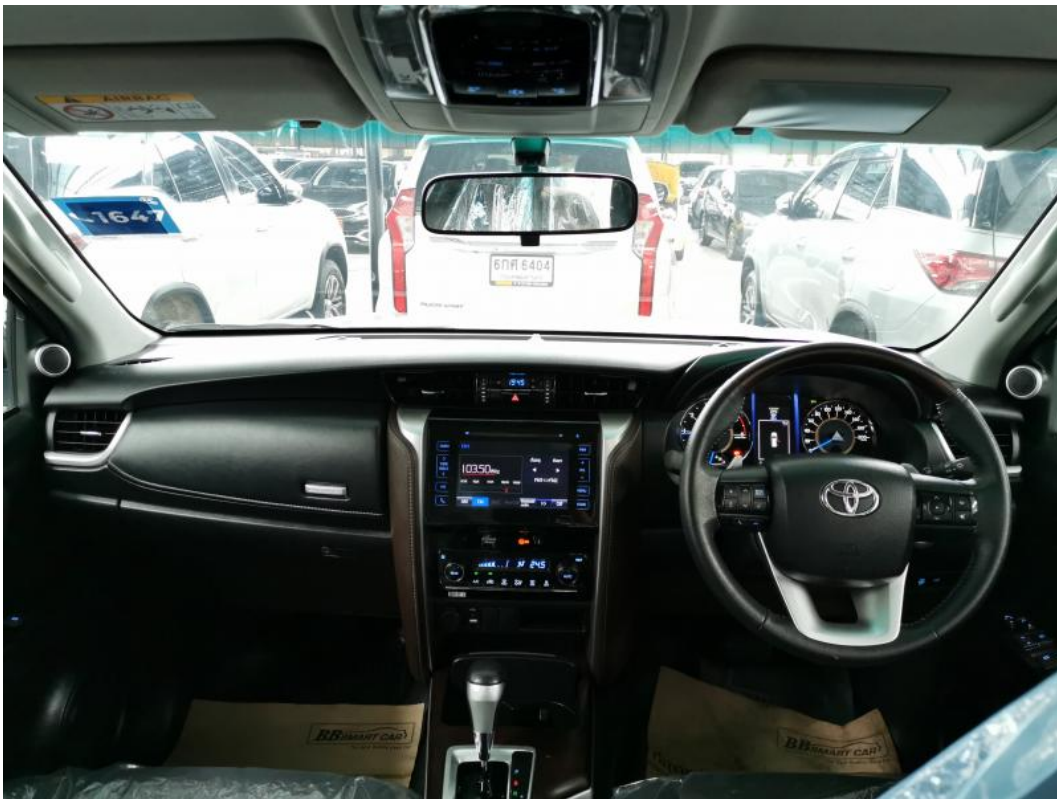
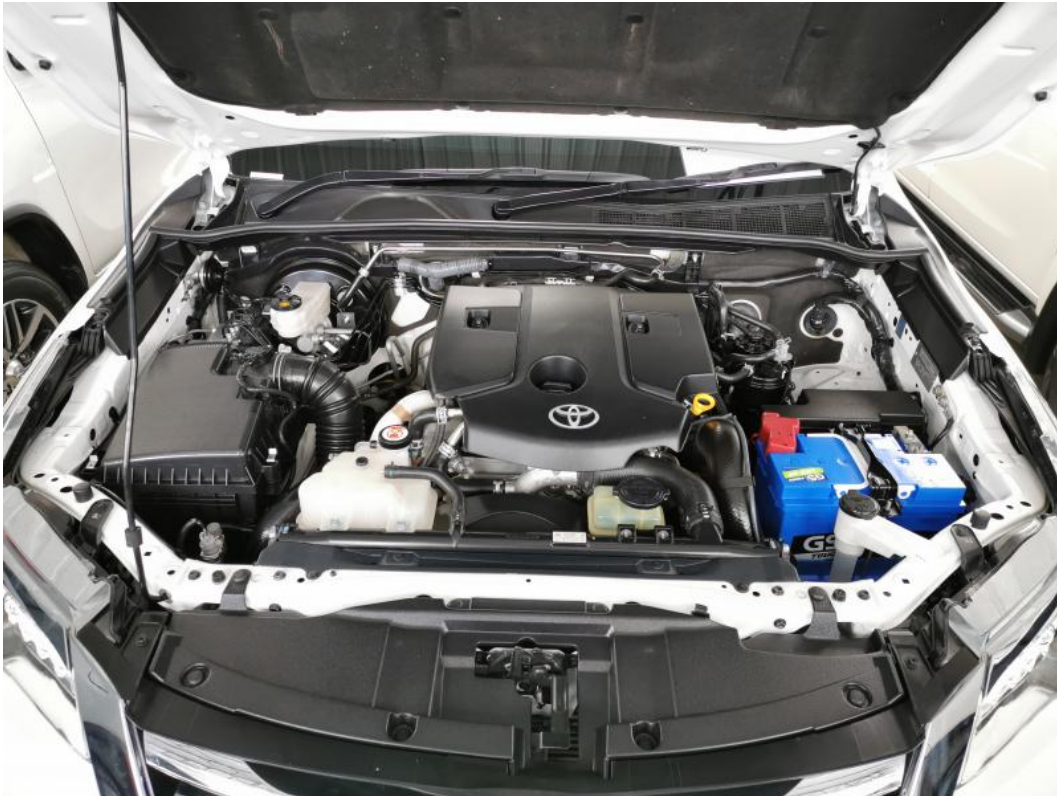
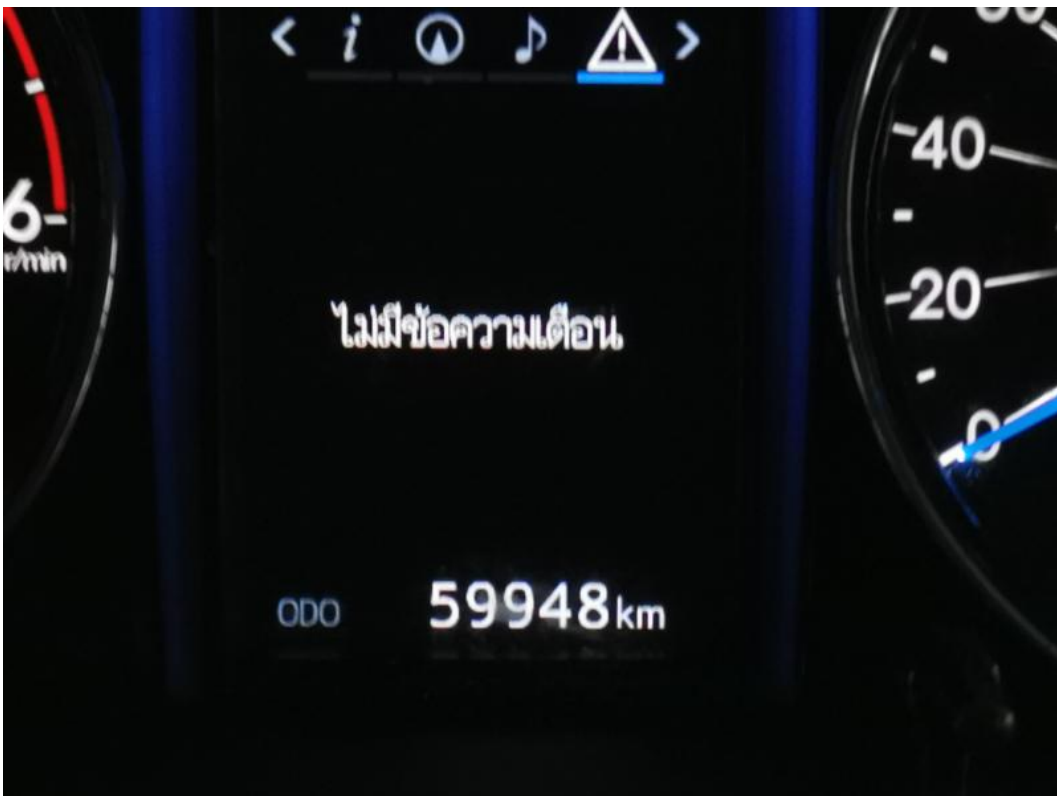
การวินิจฉัย CP 1

Health Report

TOYOTA/LEXUS V49.43 > 16P..7.08- > Others, w/ Smart Key

System Name	State
Engine and ECT	No Fault Code
Cruise Control	No Fault Code
ABS/VSC/TRC	No Fault Code
SRS Airbag	No Fault Code
Air Conditioner	No Fault Code
Combination Meter	No Fault Code
HL AutoLeveling	No Fault Code
Navigation System	No Fault Code
Back Door	No Fault Code

System Name	State
SRS Airbag	No Fault Code
Air Conditioner	No Fault Code
Combination Meter	No Fault Code
HL AutoLeveling	No Fault Code
Navigation System	No Fault Code
Back Door	No Fault Code
Entry&Start	No Fault Code
Power Source Control	No Fault Code
Starting Control	No Fault Code
