U-Car Grading Report

U-car Grading Report

รุ่น	NISSAN JUKE 1.6E		
สี	White	หมายเลขทะเบียน (Plate number)	5กฉ6603
รุ่นปี	2015	เลขไมล์	44,375กม.
แบบ	เลขตัวถัง	MHBFBFAF15Z0012858

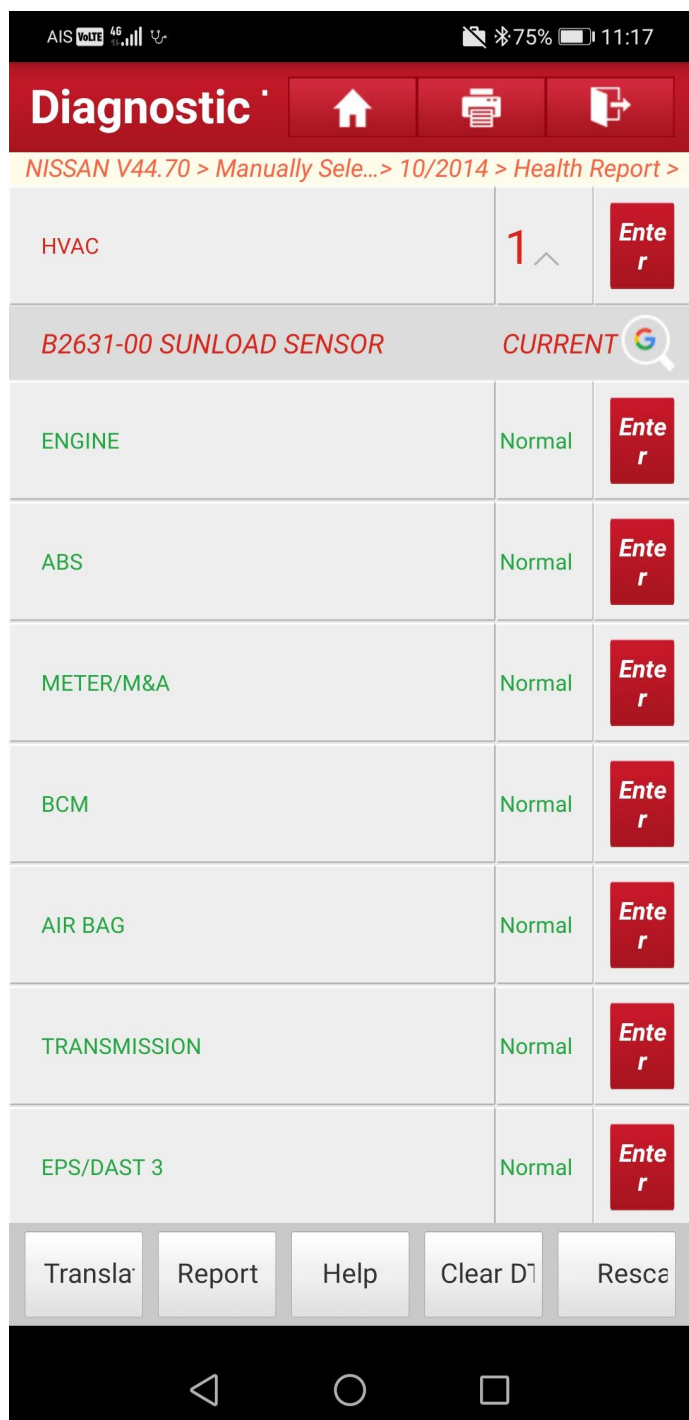
The screenshot shows a mobile application interface for vehicle diagnostics. At the top, there is a status bar with 'AIS VoLTE 4G', signal strength, 75% battery, and the time 11:17. Below the status bar is a red header with the word 'Diagnostic' and three icons: a home button, a printer, and a share button. A breadcrumb trail reads 'NISSAN V44.70 > Manually Sele... > 10/2014 > Health Report >'. The main content area is a table with columns for component names, status, and an 'Enter' button. The components listed are HVAC, B2631-00 SUNLOAD SENSOR (CURRENT), ENGINE, ABS, METER/M&A, BCM, AIR BAG, TRANSMISSION, and EPS/DAST 3. The status for all components except HVAC is 'Normal'. The HVAC status is '1' with an upward arrow. At the bottom, there is a navigation bar with buttons for 'Transla', 'Report', 'Help', 'Clear D1', and 'Resca'. The Android navigation bar is visible at the very bottom.

Component	Status	Action
HVAC	1 ^	Enter
<i>B2631-00 SUNLOAD SENSOR</i> CURRENT		
ENGINE	Normal	Enter
ABS	Normal	Enter
METER/M&A	Normal	Enter
BCM	Normal	Enter
AIR BAG	Normal	Enter
TRANSMISSION	Normal	Enter
EPS/DAST 3	Normal	Enter
