# U-Car Grading Report

รายงานผลการตรวจเช็คสภาพรถยนต์  
ภายใต้การดูแลของสมาคมการประเมินสภาพรถยนต์ประเทศไทย

รุ่น	ISUZU D-MAX CAB4 3.0 HILANDER		
สี	Black	หมายเลขทะเบียน (Plate number)	ฉ๗6205
รุ่นปี	2009	เลขไมล์	174,144กม.
แบบ	เลขตัวถัง	MP1TFR85H9T108613

วันที่ตรวจสอบ      2019/9/11

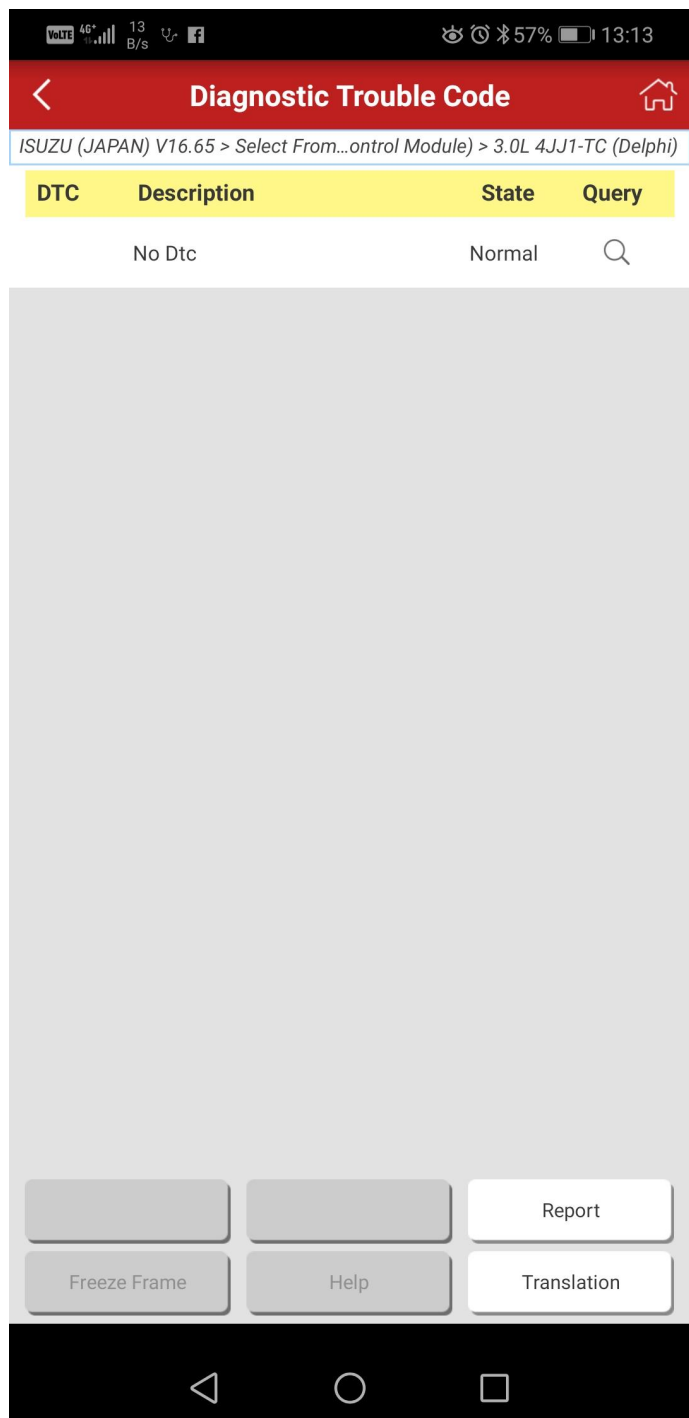
การวินิจฉัย CP 2

The screenshot shows a mobile application interface for diagnostic trouble codes. At the top, the status bar displays 'VoLTE', signal strength, '13 B/s', battery level at 57%, and the time 13:13. Below the status bar is a red navigation bar with a back arrow, the title 'Diagnostic Trouble Code', and a home icon. Underneath is a breadcrumb trail: 'ISUZU (JAPAN) V16.65 > Select From...ontrol Module) > 3.0L 4JJ1-TC (Delphi)'. The main content area features a table with the following structure:

DTC	Description	State	Query
No Dtc		Normal	🔍
