U-Car Grading Report

รายงานผลการตรวจเช็คสภาพรถยนต์
ภายใต้การดูแลของสมาคมการประเมินสภาพรถยนต์ประเทศไทย

รุ่น	□□/NISSAN TIIDA		
สี	Gold		
รุ่นปี	2006	เลขไมล์	139,813กม.
แบบ	เลขตัวถัง	MNTFBAC11Z0000786

ภายนอก	★★★★☆
ภายใน	★★★★☆
โครงสร้าง	สภาพดีเยี่ยม
เครื่องยนต์	สภาพดี
วันที่ตรวจสอบ	2018/11/22
สาขา	Tunkatang New Bangkok Co.,Ltd.
ที่อยู่

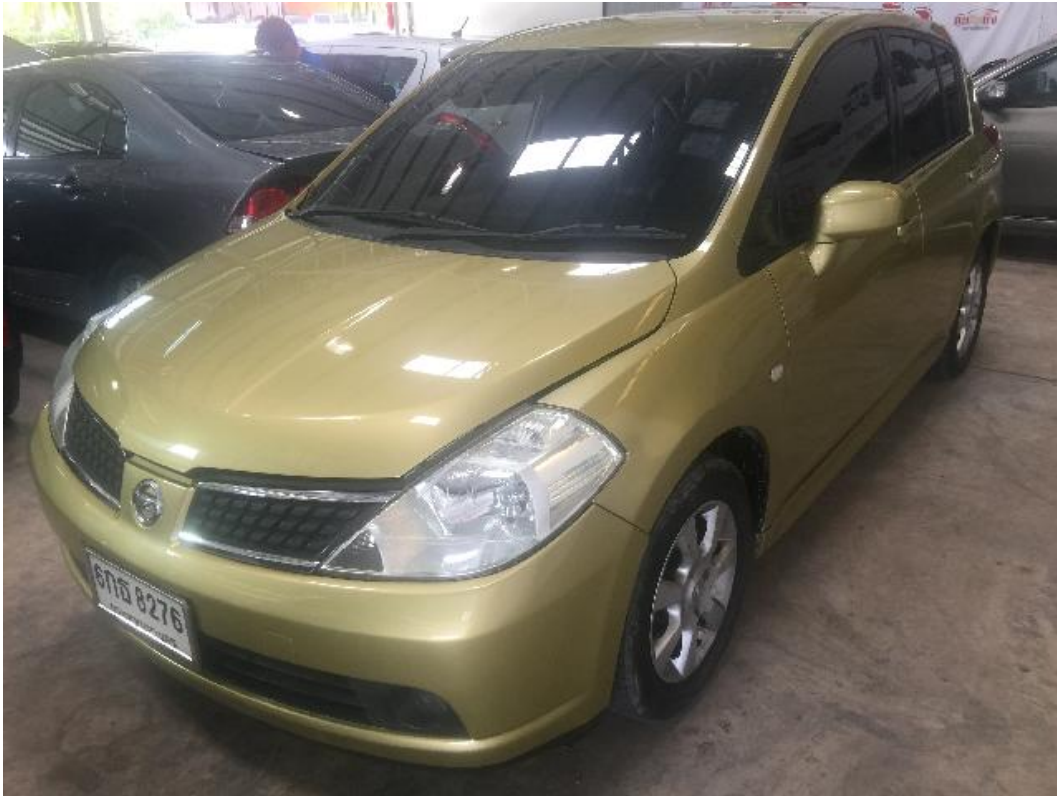
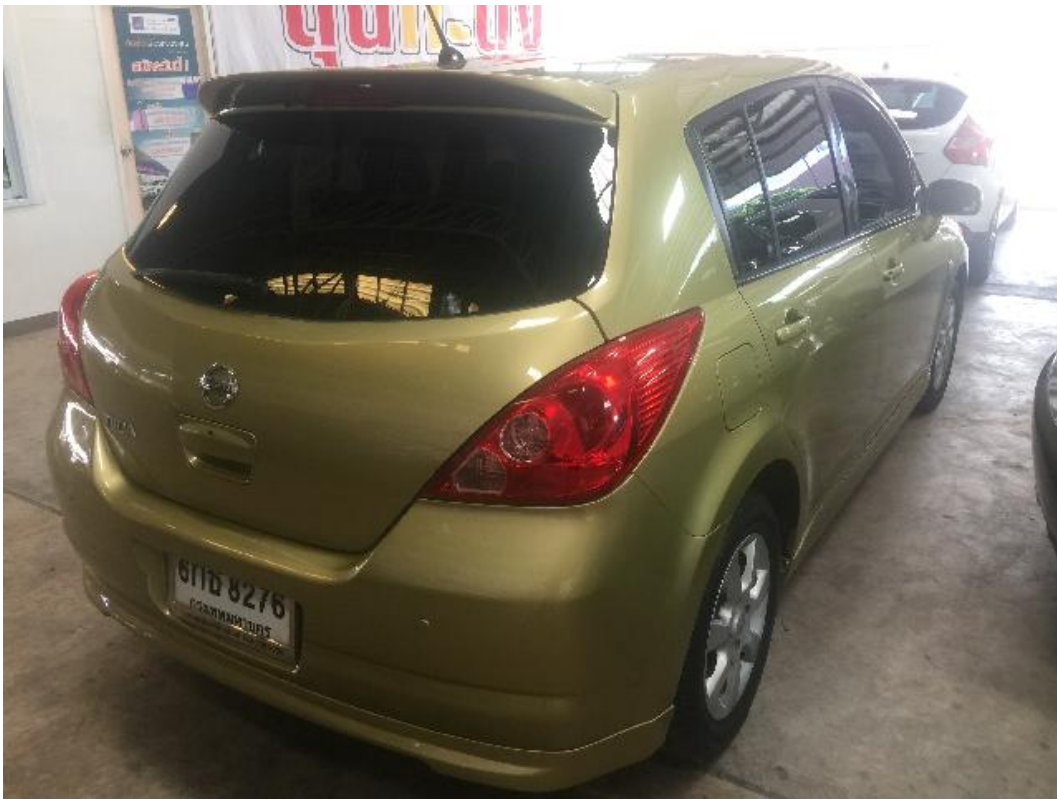
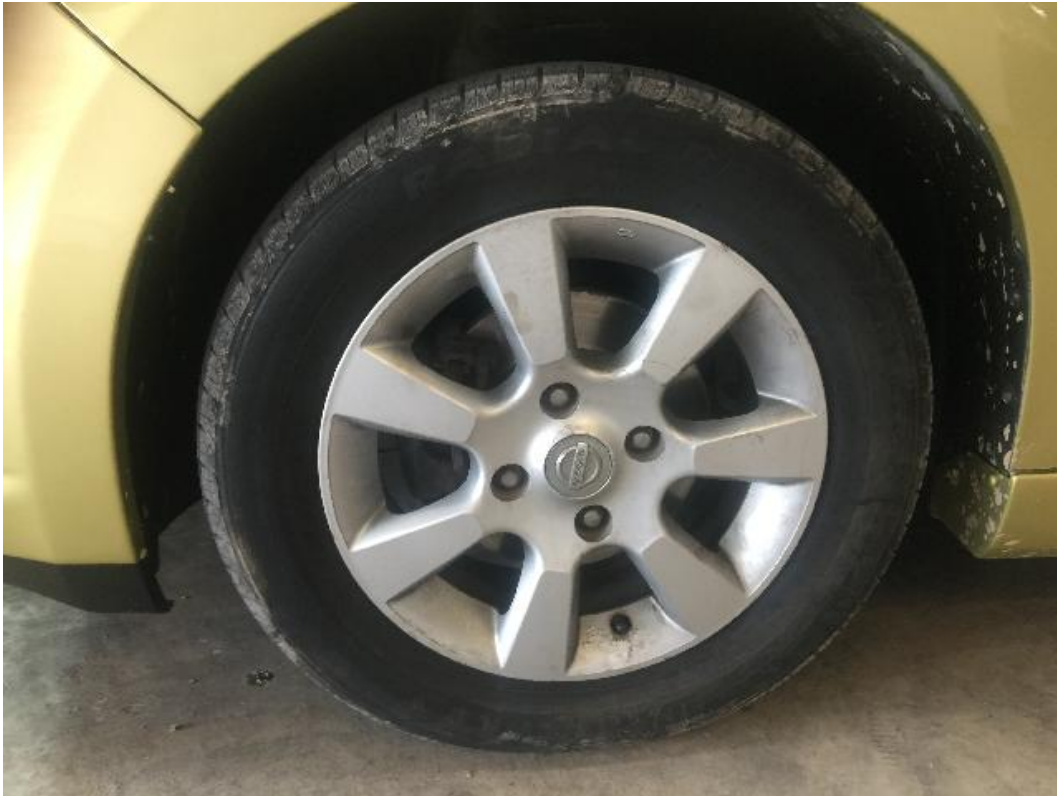
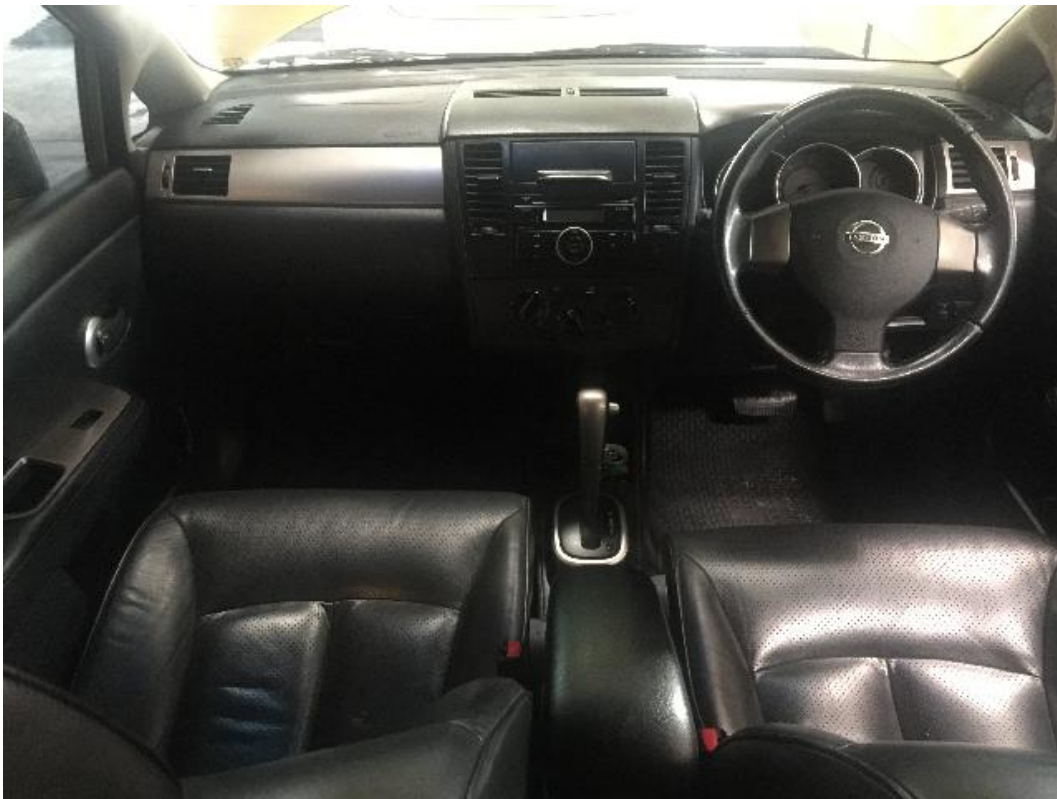
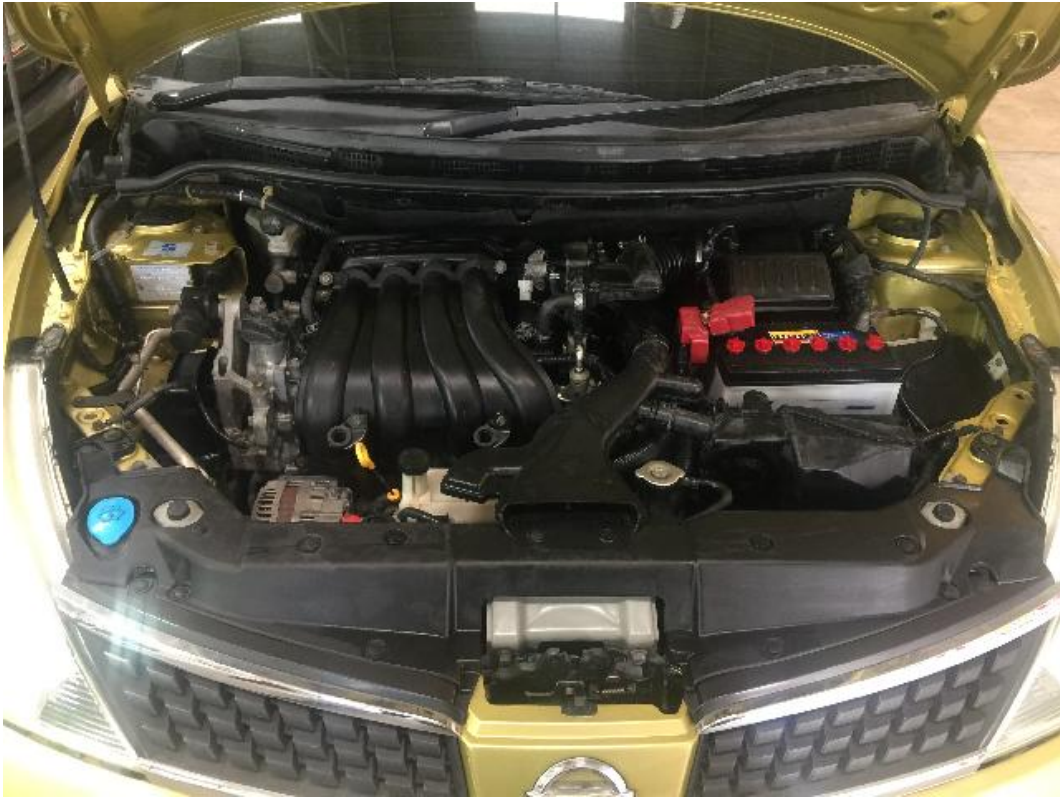
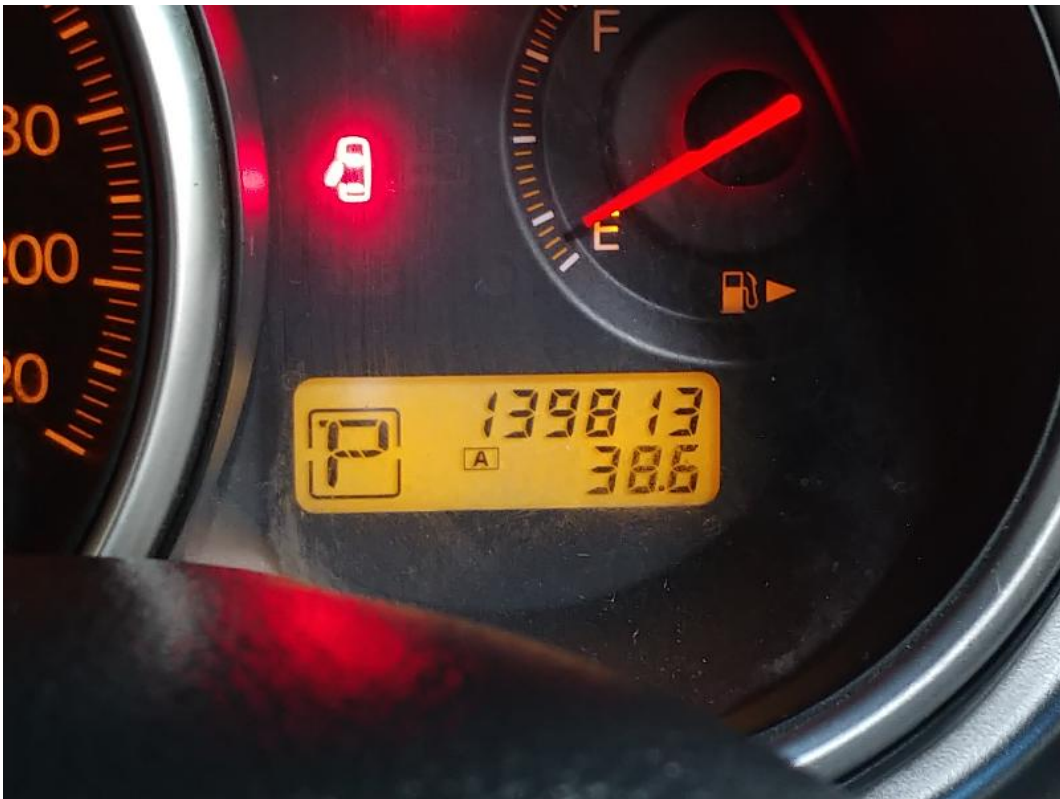
[บันทึก]
ABS Checklamp

[หน้าต่าง]
กระจกหน้ารถ ทึบกระเด็น บางส่วน

[ภายใน]
Headliner คราบ S
