# U-Car Grading Report

รายงานผลการตรวจเช็คสภาพรถยนต์  
ภายใต้การดูแลของสมาคมการประเมินสภาพรถยนต์ประเทศไทย

รุ่น	MERCEDES-BENZ E350 350 E		
สี	Silver	หมายเลขทะเบียน (Plate number)	8กฒ3082
รุ่นปี	2017	เลขไมล์	48,484กม.
แบบ	เลขตัวถัง	WDD2130506L004589

วันที่ตรวจสอบ      2020/1/7

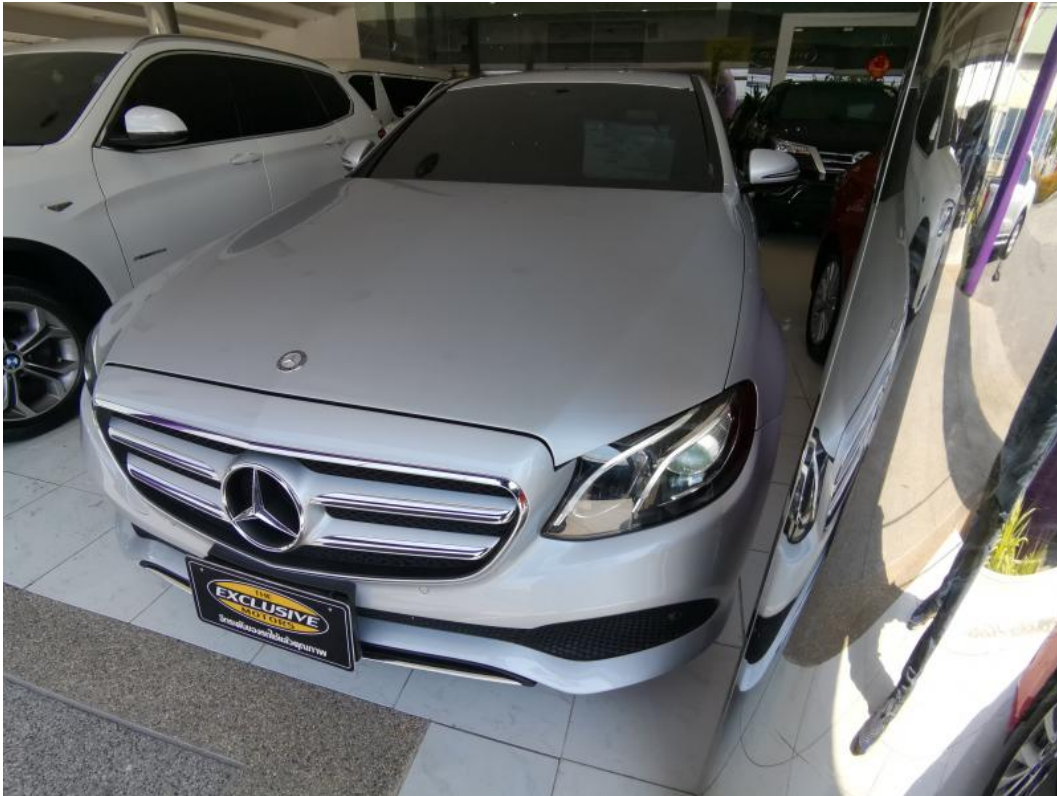
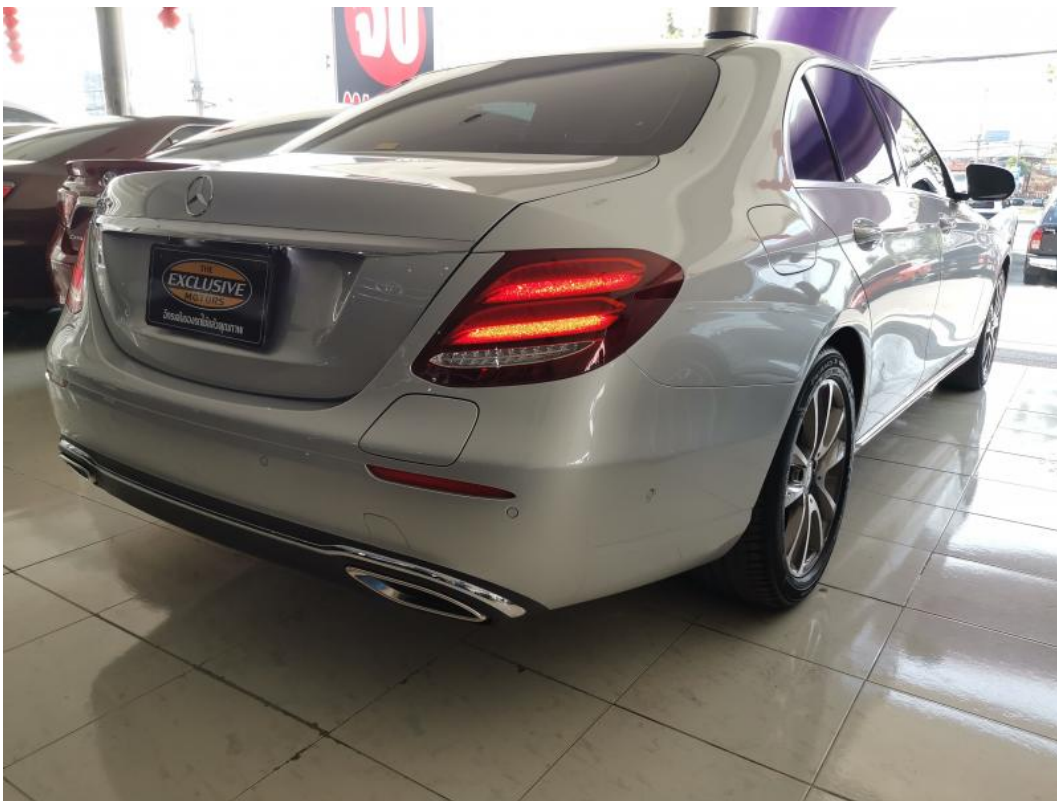
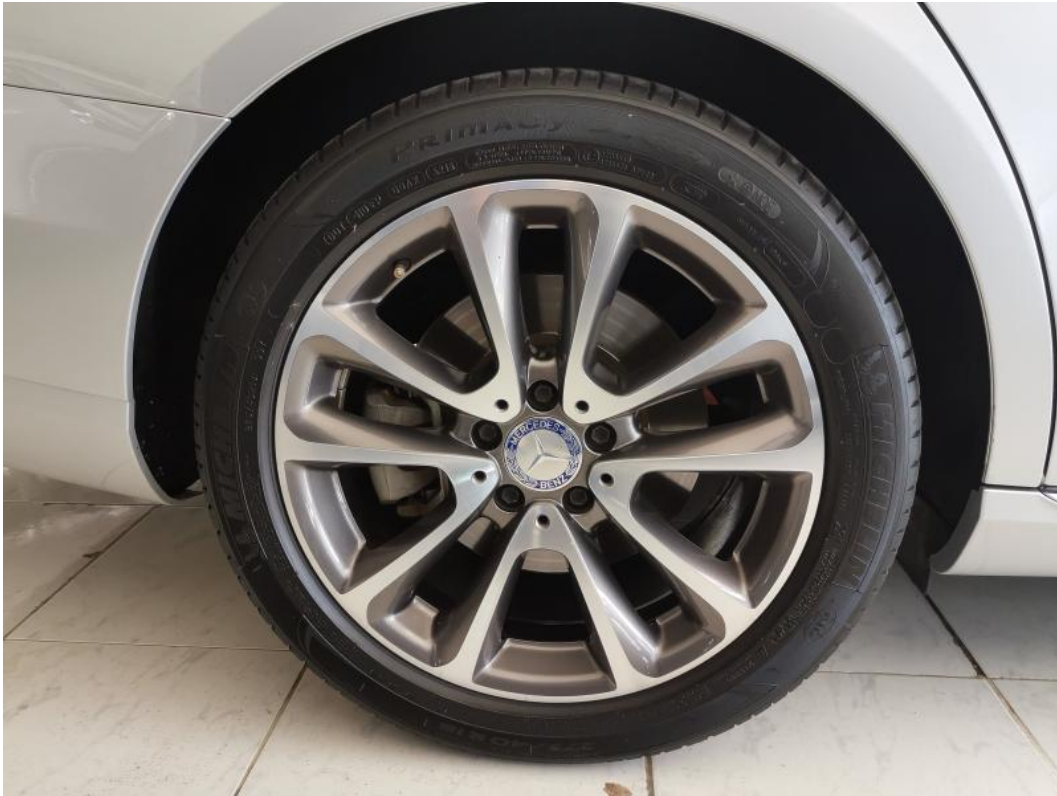
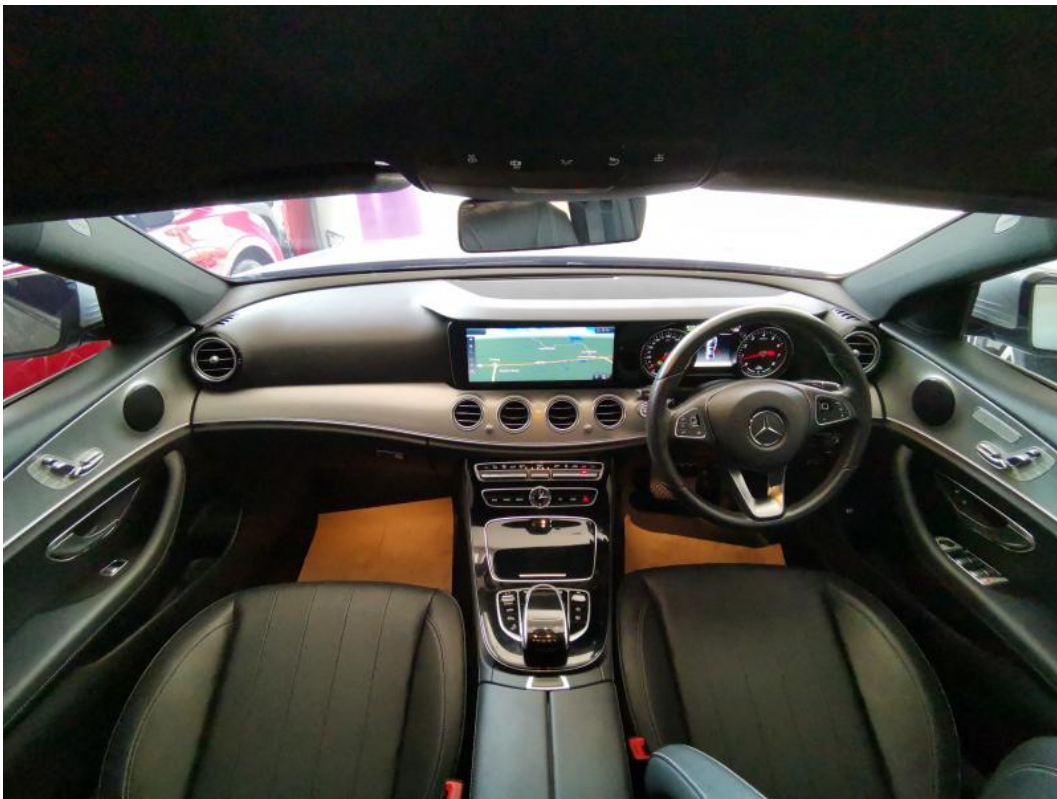
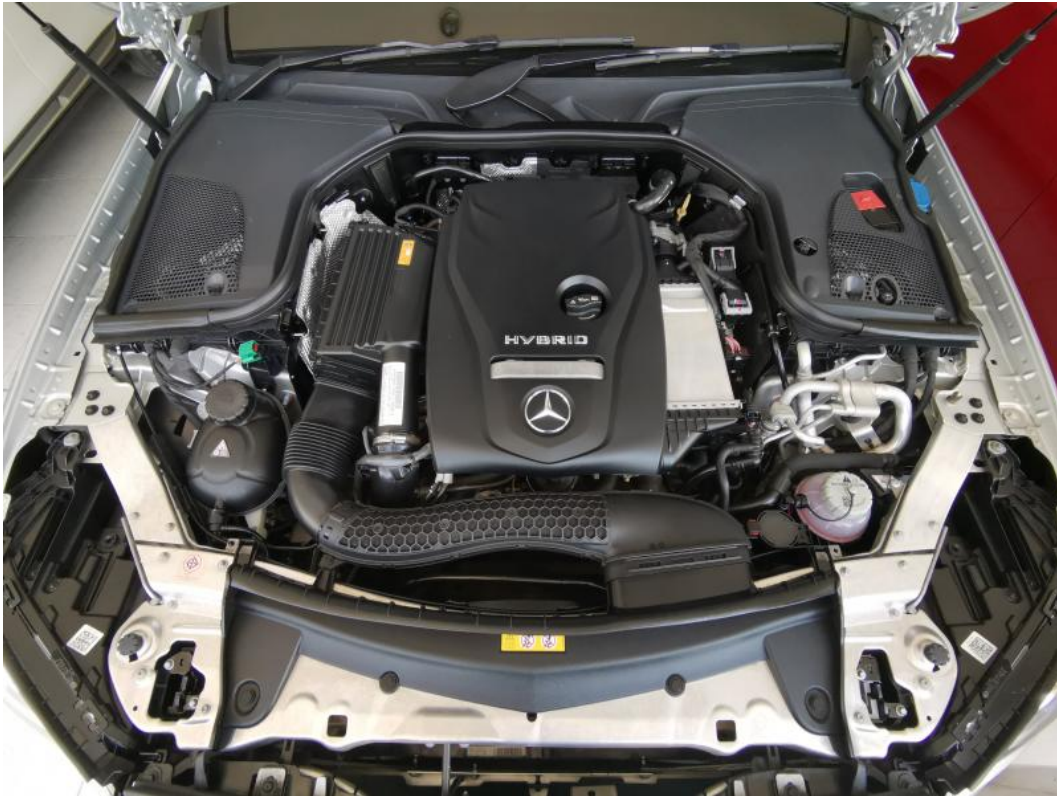
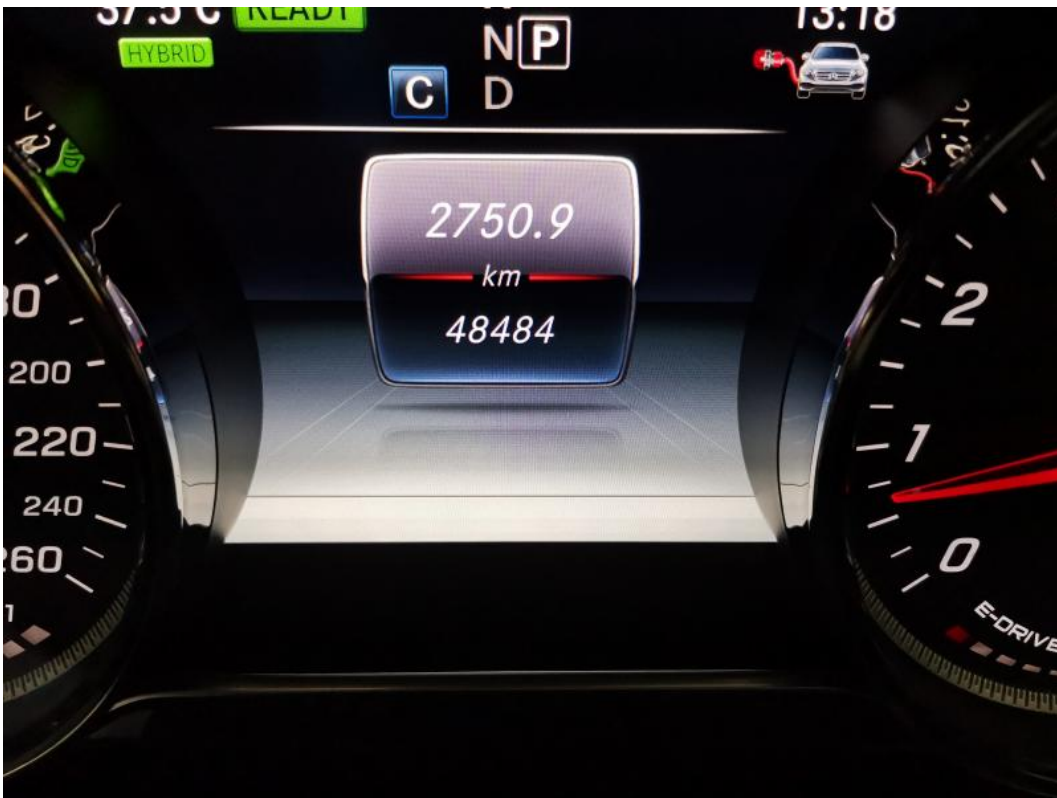
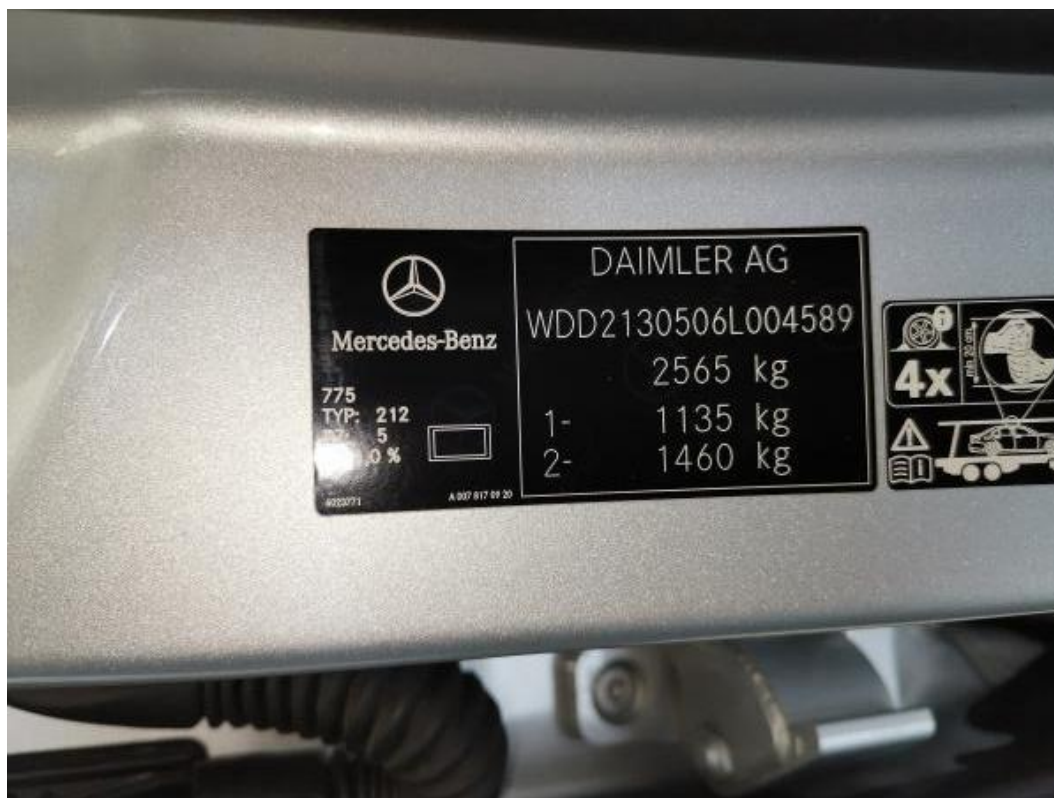
วันที่ตรวจสอบ	7 มกราคม 2563	วันที่ตรวจสอบอีกครั้ง		
ระดับคุณภาพ				
EXTERIOR/ สภาพภายนอก		INTERIOR/ สภาพภายใน		
★ ★ ★ ★ ★		★ ★ ★ ★ ★		
<div style="margin-bottom: 5px;">Front left fender ★★★★★</div> <div style="margin-bottom: 5px;">Front left tire, alloy wheel, wheel cover ตัวอย่างระดับ 5 ★★★★★</div> <div style="margin-bottom: 5px;">Front left door ★★★★★</div> <div style="margin-bottom: 5px;">Left side step / side spoiler ★★★★★</div> <div style="margin-bottom: 5px;">Rear left door ★★★★★</div> <div style="margin-bottom: 5px;">Left back tire, alloy wheel, wheel cover ตัวอย่างระดับ 7 ★★★★★</div> <div style="margin-bottom: 5px;">Left back fender ★★★★★</div> <div style="margin-bottom: 5px;">Roof ★★★★★</div> <div style="margin-bottom: 5px;">Dashboard ★★★★★</div> <div style="margin-bottom: 5px;">Front left seat ★★★★★</div> <div style="margin-bottom: 5px;">Front and back left door trim ★★★★★</div> <div style="margin-bottom: 5px;">Rear seat ★★★★★</div>

<div style="margin-bottom: 5px;">Bonnet / hood ★★★★★</div> <div style="margin-bottom: 5px;">Front bumper ★★★★★</div> <div style="margin-bottom: 5px;">Front right fender ★★★★★</div> <div style="margin-bottom: 5px;">Front right tire, alloy wheel, wheel cover ตัวอย่างระดับ 5 ★★★★★</div> <div style="margin-bottom: 5px;">Front right door ★★★★★</div> <div style="margin-bottom: 5px;">Right side step / side spoiler ★★★★★</div> <div style="margin-bottom: 5px;">Rear right door ★★★★★</div> <div style="margin-bottom: 5px;">Right back tire, alloy wheel, wheel cover ตัวอย่างระดับ 7 ★★★★★</div> <div style="margin-bottom: 5px;">Right back fender ★★★★★</div> <div style="margin-bottom: 5px;">Trunk lid / boot lid ★★★★★</div> <div style="margin-bottom: 5px;">Back rear spoiler &amp; under spoiler ★★★★★</div> <div style="margin-bottom: 5px;">Back rear bumper ★★★★★</div> <div style="margin-bottom: 5px;">Steering wheel ★★★★★</div> <div style="margin-bottom: 5px;">Front right seat ★★★★★</div> <div style="margin-bottom: 5px;">Front and back right door trim ★★★★★</div> <div style="margin-bottom: 5px;">Console ★★★★★</div> <div style="margin-bottom: 5px;">Luggage room ★★★★★</div>	<p>[หน้าต่าง] กระจกหน้ารถ หินกระเด็น บางส่วน</p> <p>[ภายใน] ห้องของ สกปรก.รอยขีดข่วน บางส่วน การจับที่ รอยย่น.รอยขีดข่วน มี ตกแต่งอื่นๆ รอยย่น SS</p>
