U-Car Grading Report

รายงานผลการตรวจเช็คสภาพรถยนต์
ภายใต้การดูแลของสมาคมการประเมินสภาพรถยนต์ประเทศไทย

รุ่น	MITSUBISHI LANCER 1.8		
สี	White	หมายเลขทะเบียน (Plate number)	ญว7948
รุ่นปี	2011	เลขไมล์	181,596กม.
แบบ	เลขตัวถัง	MMTSTCY3ABF002251	
หมายเหตุ	ทำสีใหม่ด้วยสีเดิม

โครงสร้าง	★★★★★
ภายนอก	★★★★★
ภายใน	★★★★☆
เครื่องยนต์	สภาพดี
วันที่ตรวจสอบ	2020/9/15
สาขา	Moopa Kingdom Group
ที่อยู่

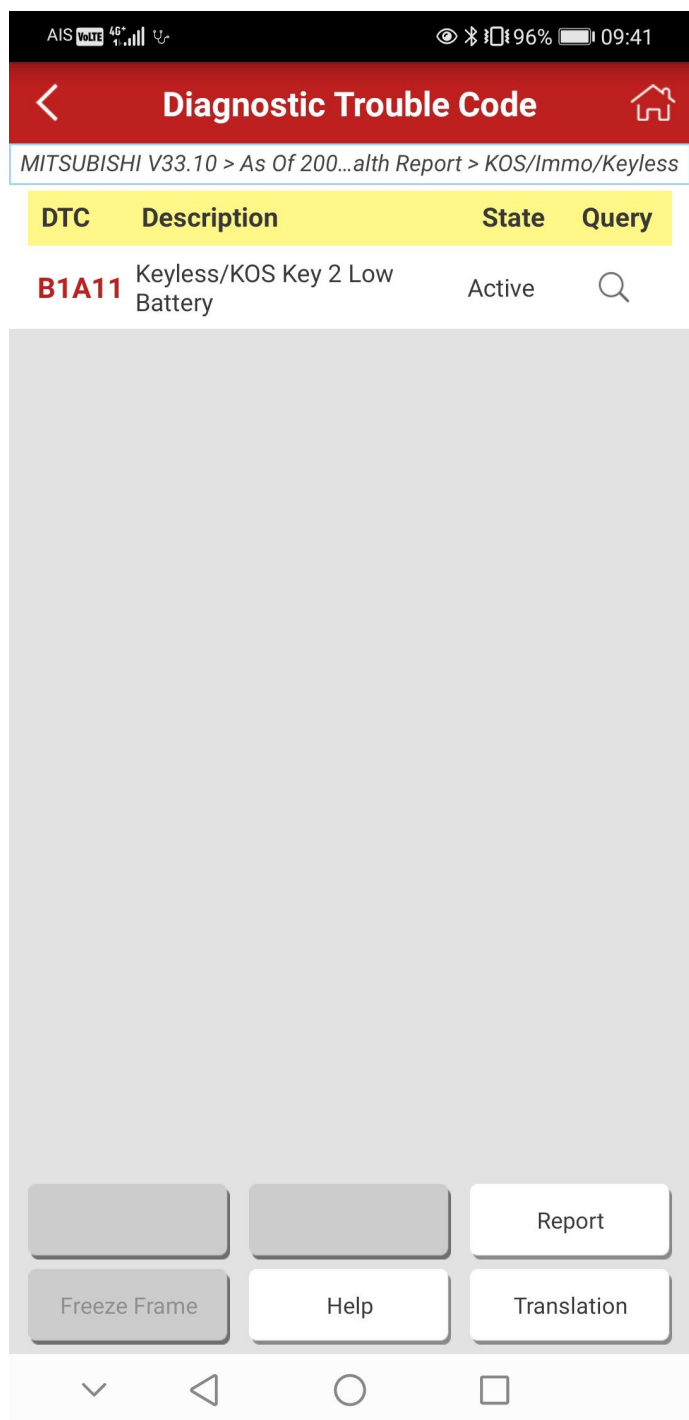
การวินิจฉัย CP 2

The screenshot shows a mobile application interface for diagnostic trouble codes. At the top, the status bar displays 'AIS VoLTE 4G+', signal strength, Wi-Fi, Bluetooth, 96% battery, and the time 09:41. Below the status bar is a red navigation bar with a back arrow, the title 'Diagnostic Trouble Code', and a home icon. Underneath is a breadcrumb trail: 'MITSUBISHI V33.10 > As Of 200...alth Report > KOS/Immo/Keyless'. The main content area features a table with the following data:

DTC	Description	State	Query
B1A11	Keyless/KOS Key 2 Low Battery	Active	🔍

At the bottom of the screen, there are five buttons: 'Report', 'Freeze Frame', 'Help', and 'Translation'. The Android navigation bar is visible at the very bottom.
