# U-Car Grading Report

รายงานผลการตรวจเช็คสภาพรถยนต์  
ภายใต้การดูแลของสมาคมการประเมินสภาพรถยนต์ประเทศญี่ปุ่น

| รุ่น | MITSUBISHI PAJERO 2.5 GT | | |

| วันที่ตรวจสอบ | 2020/3/31 |

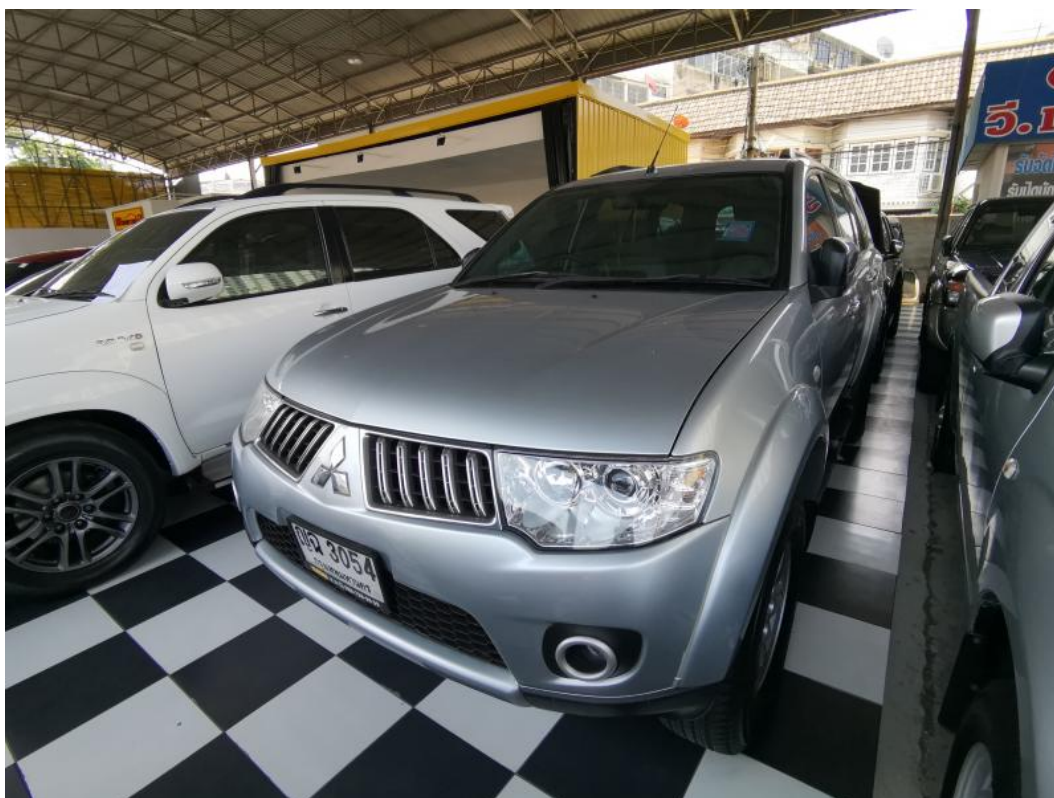
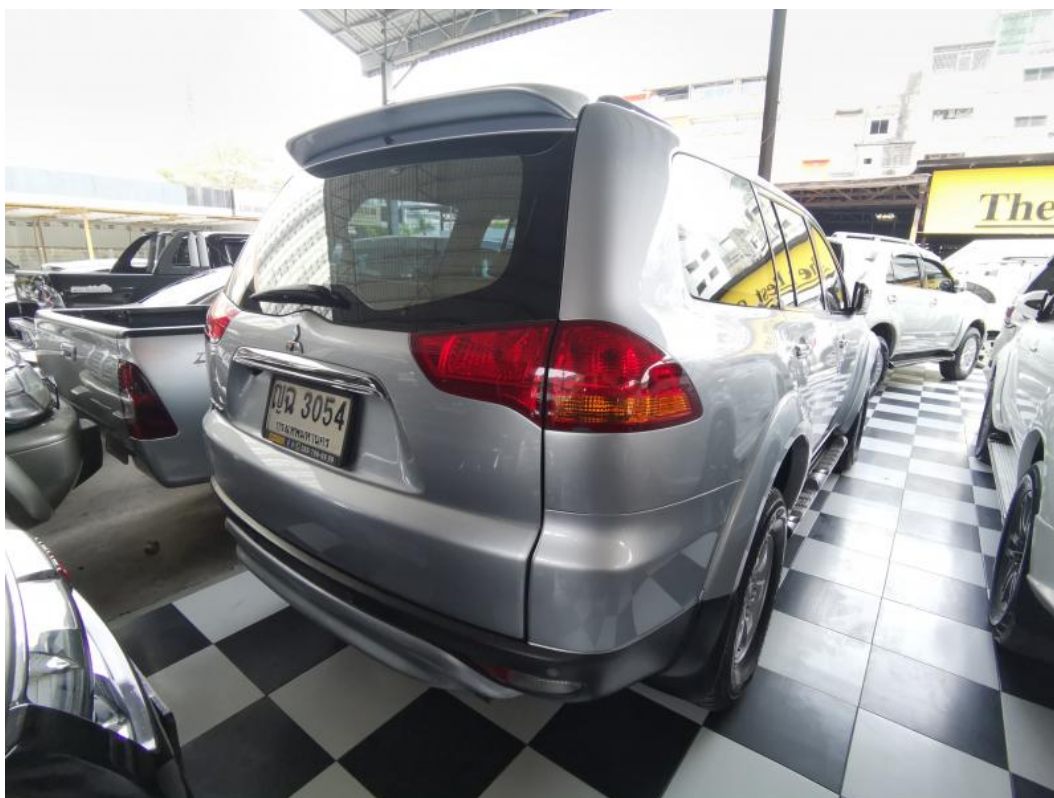
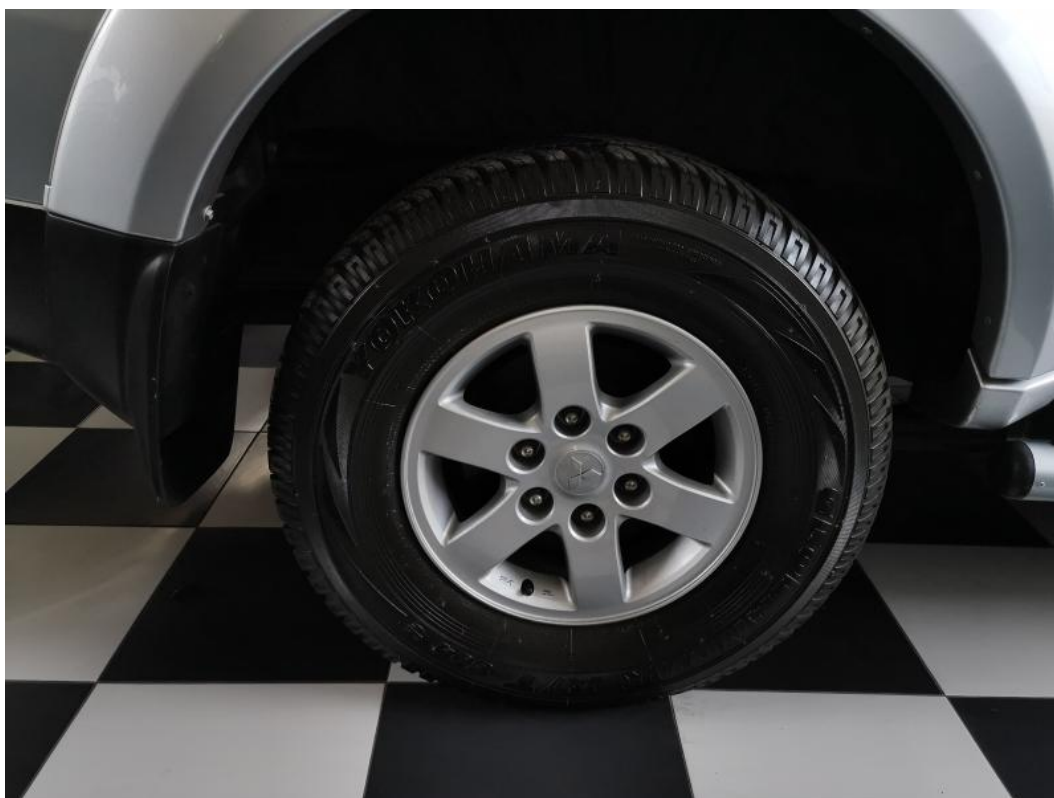
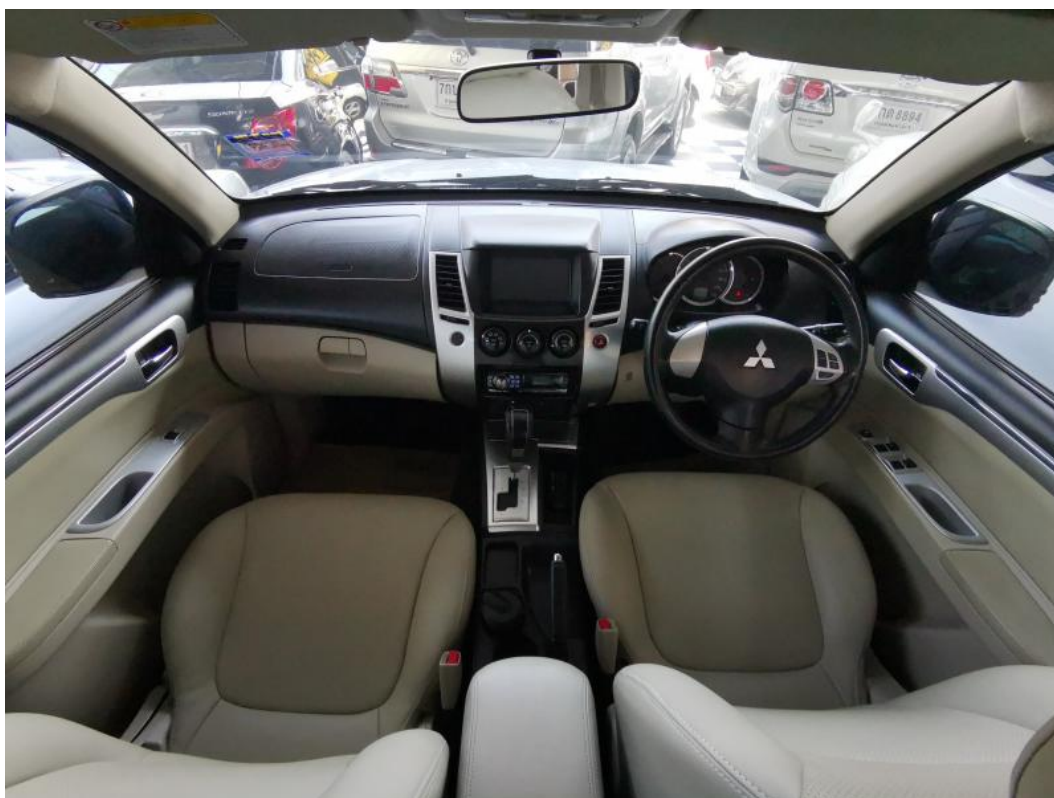
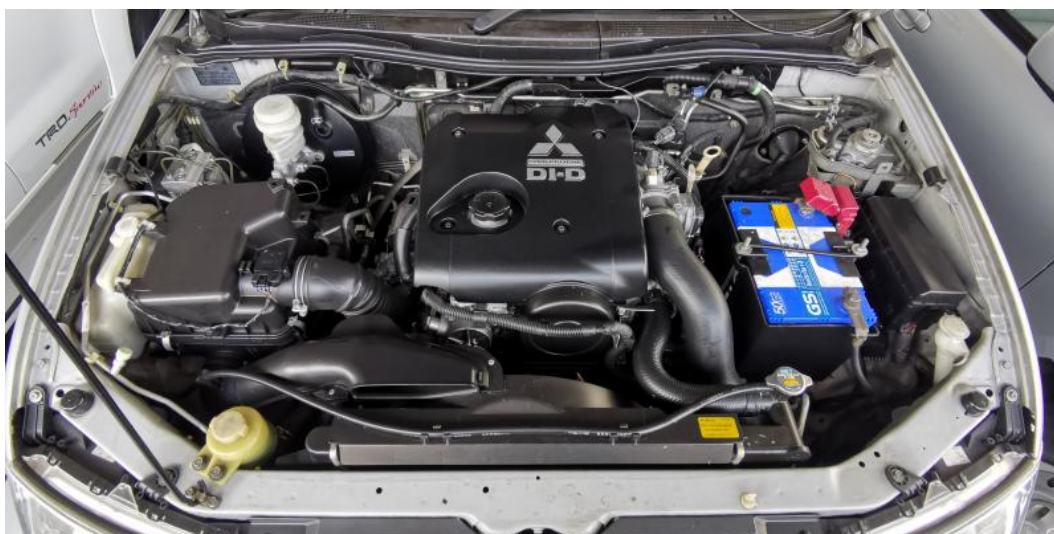
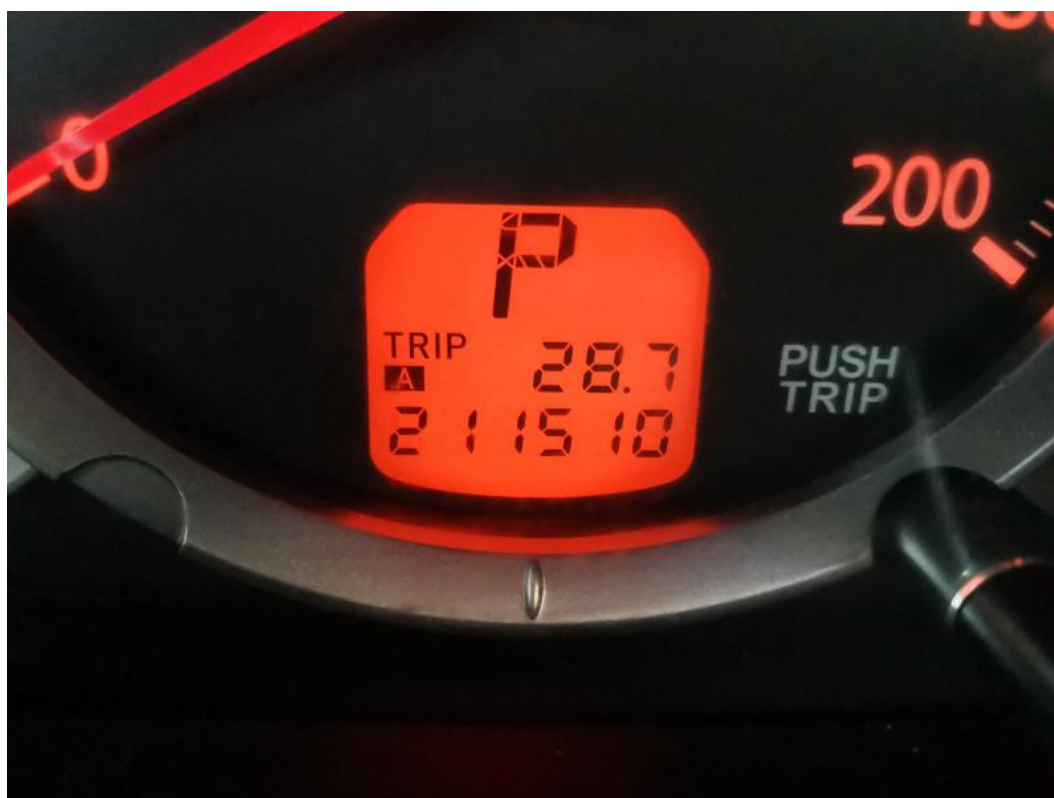
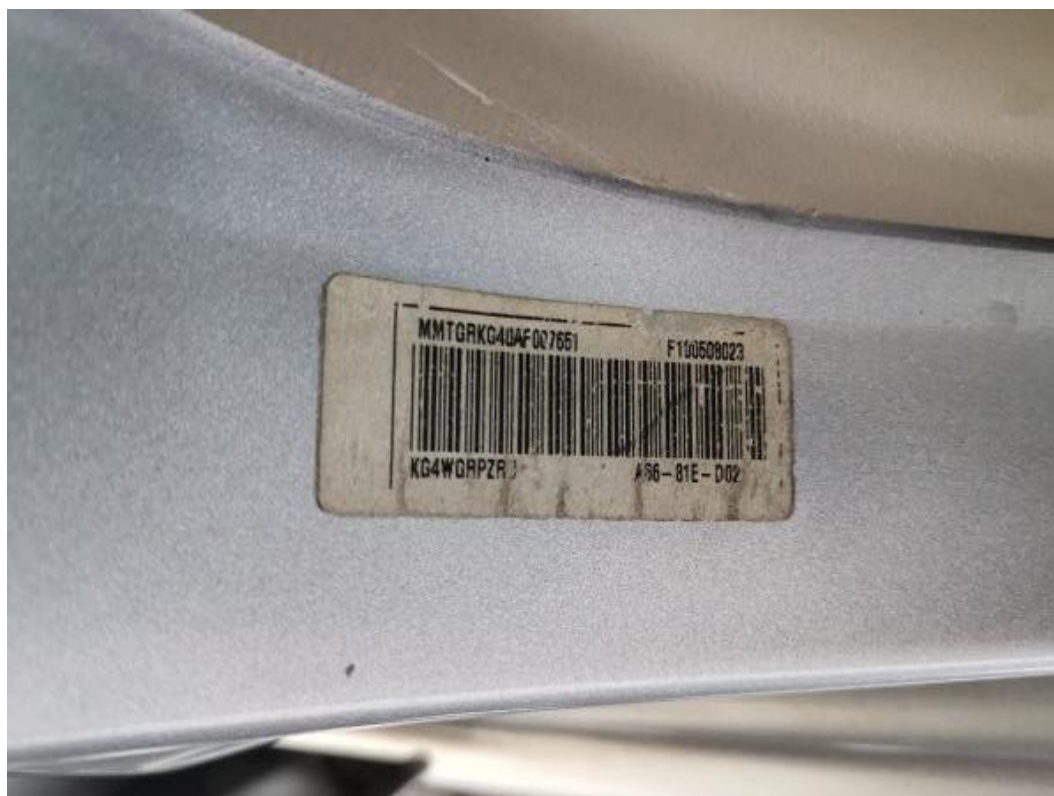
| หมายเหตุ | ทำสีใหม่ด้วยสีเดิม | | |

| <div>Front left fender</div> <div>★★★★★</div> <div>Front left tire, alloy wheel, wheel cover</div> <div>★★★★★</div> <div>Front left door</div> <div>★★★★★</div> <div>Left side step / side spoiler</div> <div>★★★★★</div> <div>Rear left door</div> <div>★★★★★</div> <div>Left back tire, alloy wheel, wheel cover</div> <div>★★★★★</div> <div>Left back fender</div> <div>★★★★★</div> <div>Roof</div> <div>★★★★★</div> | <div>Bonnet / hood</div> <div>★★★★★</div> <div>Front bumper</div> <div>★★★★★</div> <div>Trunk lid / boot lid</div> <div>★★★★★</div> <div>Back rear spoiler &amp; under spoiler</div> <div>★★★★★</div> | <div>Front right fender</div> <div>★★★★★</div> <div>Front right tire, alloy wheel, wheel cover</div> <div>★★★★★</div> <div>Front right door</div> <div>★★★★★</div> <div>Right side step / side spoiler</div> <div>★★★★★</div> <div>Rear right door</div> <div>★★★★★</div> <div>Right back tire, alloy wheel, wheel cover</div> <div>★★★★★</div> <div>Right back fender</div> <div>★★★★★</div> <div>Back rear bumper</div> <div>★★★★★</div> | <div>[บันทึก]</div> <div>ทำสีใหม่ด้วยสีเดิม</div> <div>[หน้าต่าง]</div> <div>กระจกหน้ารถ หินกระเด็น บางส่วน</div> <div>[ภายใน]</div> <div>ห้องของ สกปรก.รอยขีดข่วน บางส่วน</div> <div>การขับซี รอยย่น.รอยขีดข่วน มี</div> <div>ตกแต่งอื่นๆ รอยขีดข่วน บางส่วน</div> <div>Headliner รอยย่น S</div> <div>ตกแต่งอื่นๆ รอยย่น SS</div> |
