U-Car Grading Report

รายงานผลการตรวจเช็คสภาพรถยนต์
ภายใต้การดูแลของสมาคมการประเมินสภาพรถยนต์ประเทศไทย

U-car Grading Report

รุ่น	HYUNDAI H-1 2.5 DELUXE NAVI		
สี	Black	หมายเลขทะเบียน (Plate number)	ฮม2193
รุ่นปี	2012	เลขไมล์	227,568กม.
แบบ	เลขตัวถัง	KMJWA37KMCU526974	
หมายเหตุ	ทำสีใหม่ด้วยสีเดิม

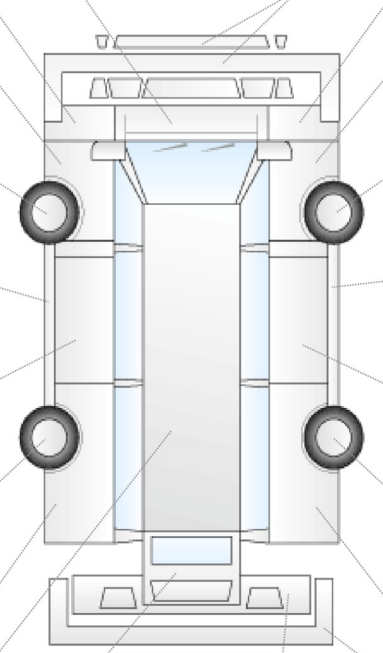
วันที่ตรวจสอบ	17 มกราคม 2563	วันที่ตรวจสอบอีกครั้ง	
ระดับคุณภาพ			
EXTERIOR/ สภาพภายนอก		INTERIOR/ สภาพภายใน	
★ ★ ★ ★ ★		★ ★ ★ ★ ★	
<div style="margin-bottom: 5px;">Front left fender ★★★★★</div> <div style="margin-bottom: 5px;">Front left door ★★★★★</div> <div style="margin-bottom: 5px;">Front left tire, alloy wheel, wheel cover รื่องยางระดับ 7 ★★★★★</div> <div style="margin-bottom: 5px;">Left side step / side spoiler ★★★★★</div> <div style="margin-bottom: 5px;">Rear left door ★★★★★</div> <div style="margin-bottom: 5px;">Left back tire, alloy wheel, wheel cover รื่องยางระดับ 7 ★★★★★</div> <div style="margin-bottom: 5px;">Left back fender ★★★★★</div> <div style="margin-bottom: 5px;">Roof ★★★★★</div> <div style="margin-bottom: 5px;">Dashboard ★★★★★</div> <div style="margin-bottom: 5px;">Front left seat ★★★★★</div> <div style="margin-bottom: 5px;">Front and back left door trim ★★★★★</div> <div style="margin-bottom: 5px;">Rear seat ★★★★★</div>

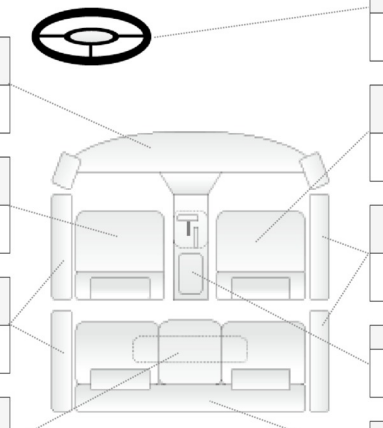
<div style="margin-bottom: 5px;">Bonnet / hood ★★★★★</div> <div style="margin-bottom: 5px;">Front bumper ★★★★★</div> <div style="margin-bottom: 5px;">Front right fender ★★★★★</div> <div style="margin-bottom: 5px;">Front right door ★★★★★</div> <div style="margin-bottom: 5px;">Front right tire, alloy wheel, wheel cover รื่องยางระดับ 7 ★★★★★</div> <div style="margin-bottom: 5px;">Right side step / side spoiler ★★★★★</div> <div style="margin-bottom: 5px;">Rear right door ★★★★★</div> <div style="margin-bottom: 5px;">Right back tire, alloy wheel, wheel cover รื่องยางระดับ 7 ★★★★★</div> <div style="margin-bottom: 5px;">Right back fender ★★★★★</div> <div style="margin-bottom: 5px;">Trunk lid / boot lid ★★★★★</div> <div style="margin-bottom: 5px;">Back rear spoiler & under spoiler ★★★★★</div> <div style="margin-bottom: 5px;">Back rear bumper ★★★★★</div> <div style="margin-bottom: 5px;">Steering wheel ★★★★★</div> <div style="margin-bottom: 5px;">Front right seat ★★★★☆</div> <div style="margin-bottom: 5px;">Front and back right door trim ★★★★★</div> <div style="margin-bottom: 5px;">Console ★★★★★</div> <div style="margin-bottom: 5px;">Luggage room ★★★★★</div>	<p>[บันทึก] ทำสีใหม่ด้วยสีเดิม</p> <p>[หน้าต่าง] กระจกหน้ารถ หินกระเด็น บางส่วน</p> <p>[ภายใน] ห้องของ สกปรก.รอยขีดข่วน บางส่วน การจับที่ รอยย่น.รอยขีดข่วน มี ตกแต่งอื่นๆ รอยขีดข่วน บางส่วน Headliner คราบ S ตกแต่งอื่นๆ รอยย่น SS Headliner รอยย่น S</p>

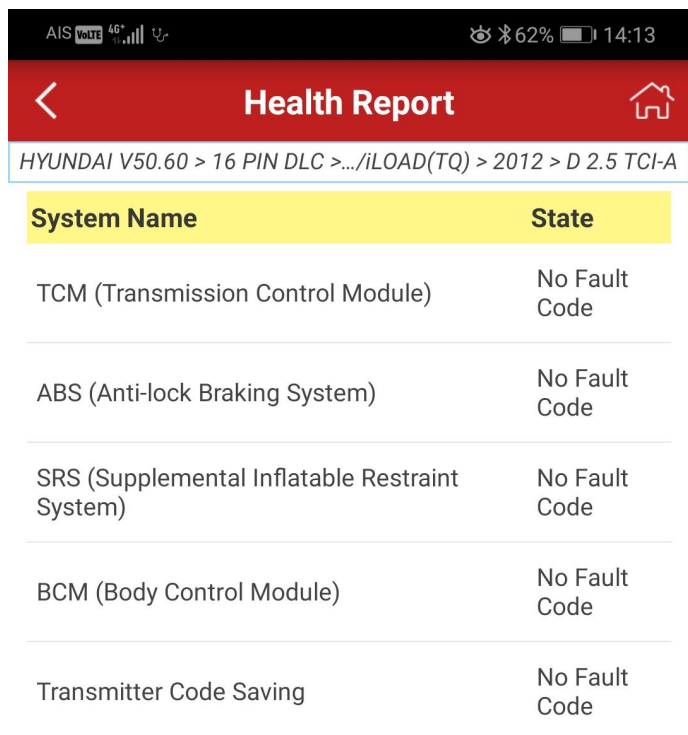
Health Report

HYUNDAI V50.60 > 16 PIN DLC >.../iLOAD(TQ) > 2012 > D 2.5 TCI-A

System Name	State
TCM (Transmission Control Module)	No Fault Code
ABS (Anti-lock Braking System)	No Fault Code
SRS (Supplemental Inflatable Restraint System)	No Fault Code
BCM (Body Control Module)	No Fault Code
Transmitter Code Saving	No Fault Code
