U-Car Grading Report

รายงานผลการตรวจเช็คสภาพรถยนต์
ภายใต้การดูแลของสมาคมการประเมินสภาพรถยนต์ประเทศไทย

| รุ่น | HONDA JAZZ 1.5 V | | |

| วันที่ตรวจสอบ | 2020/8/14 |

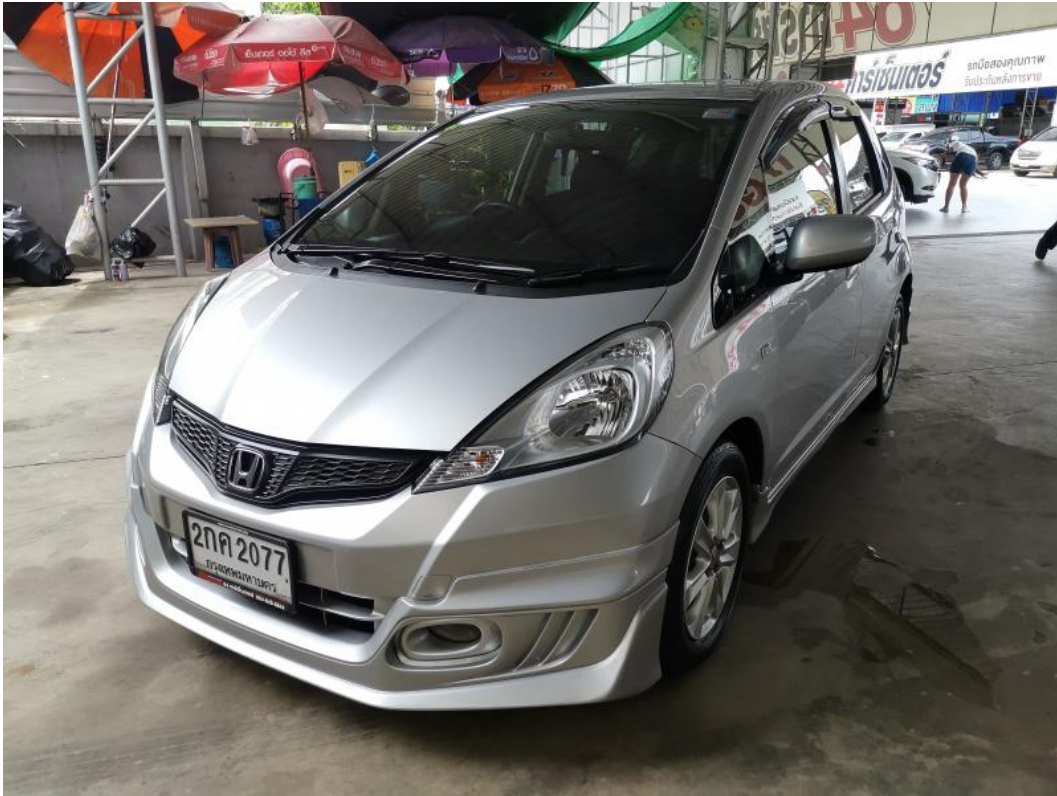
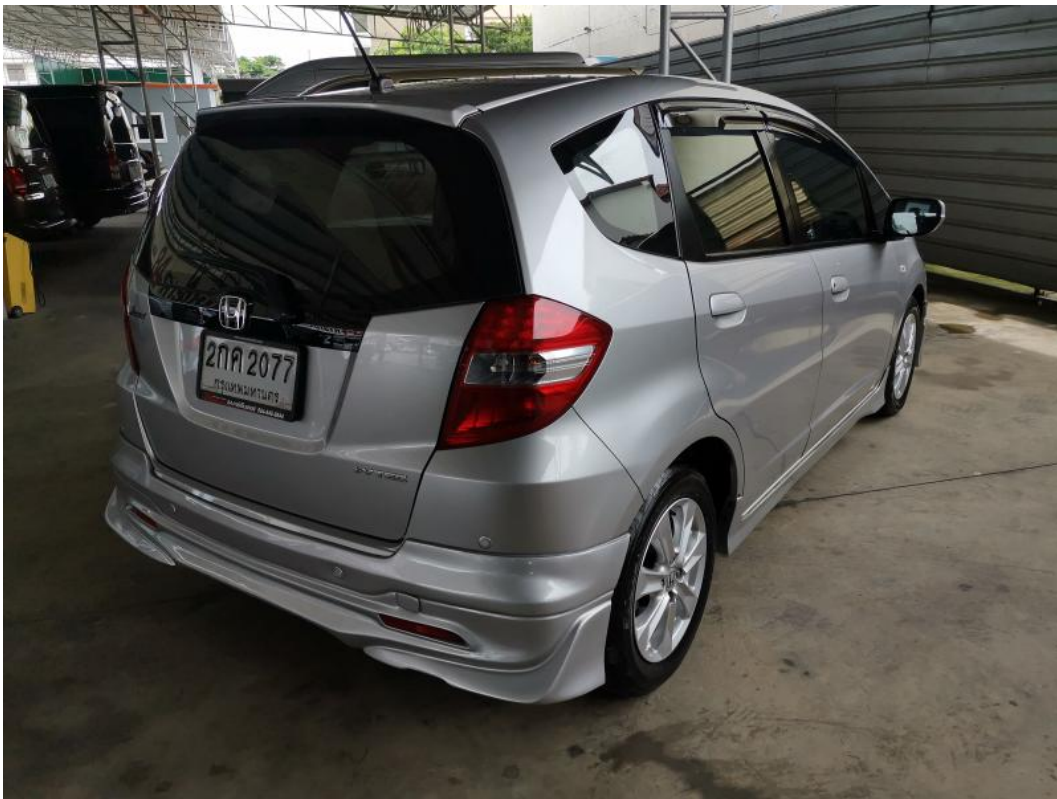
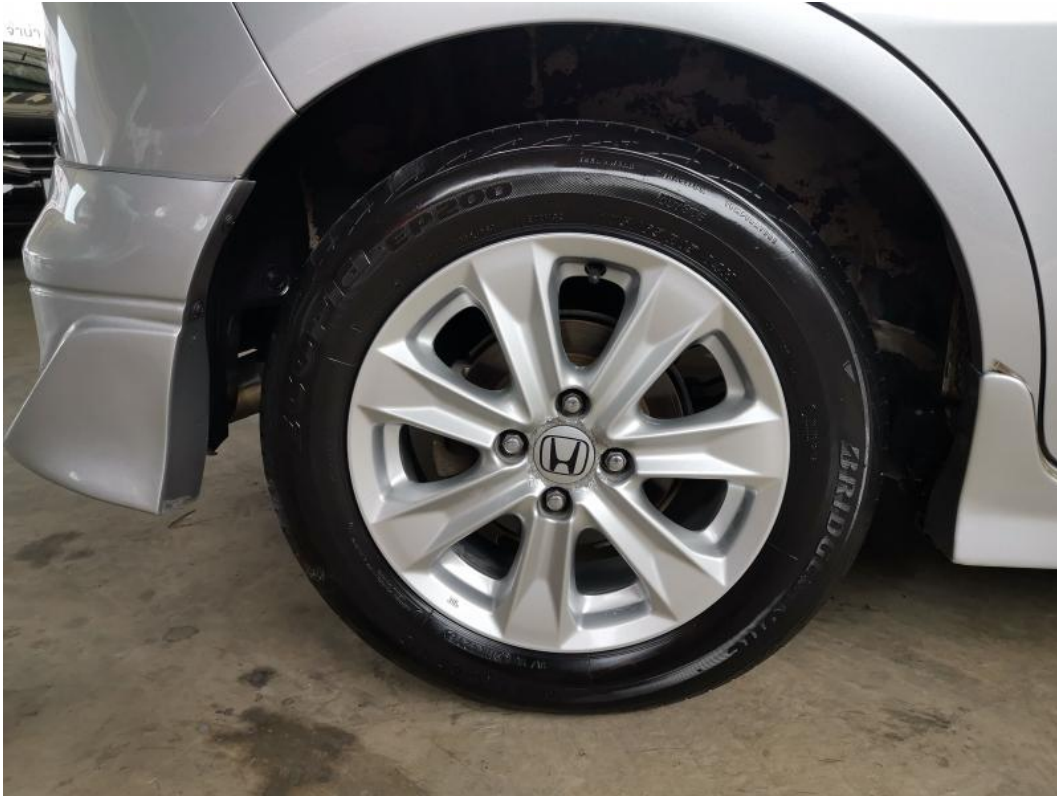
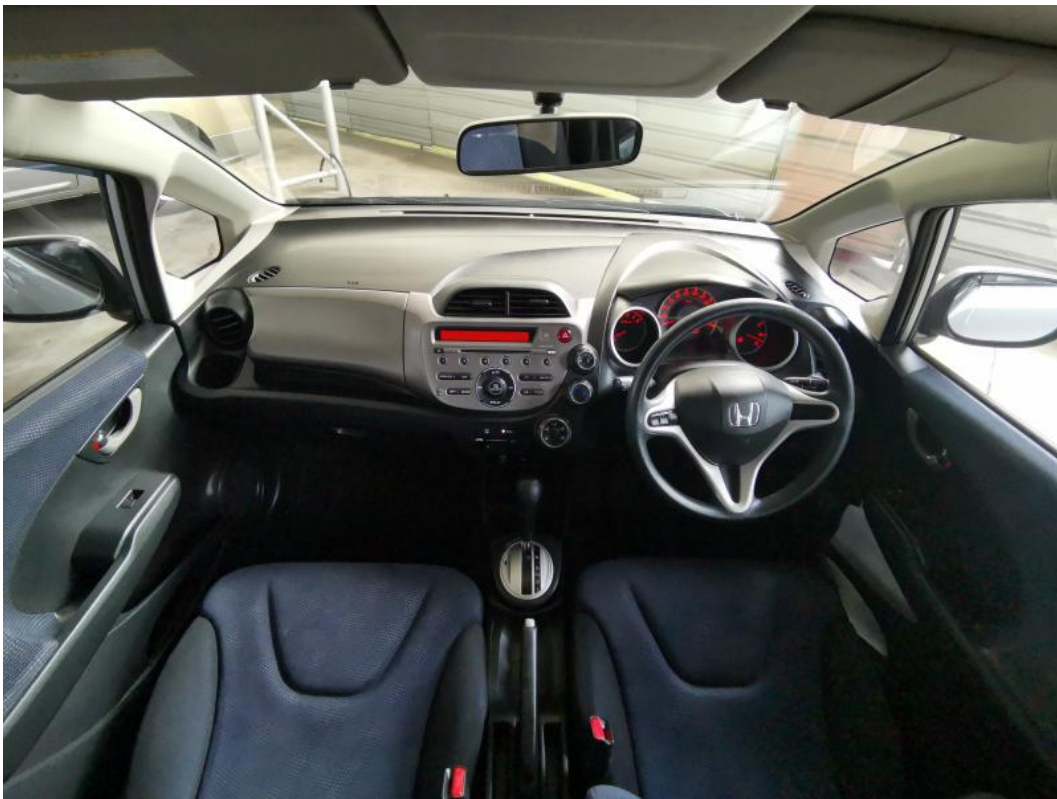
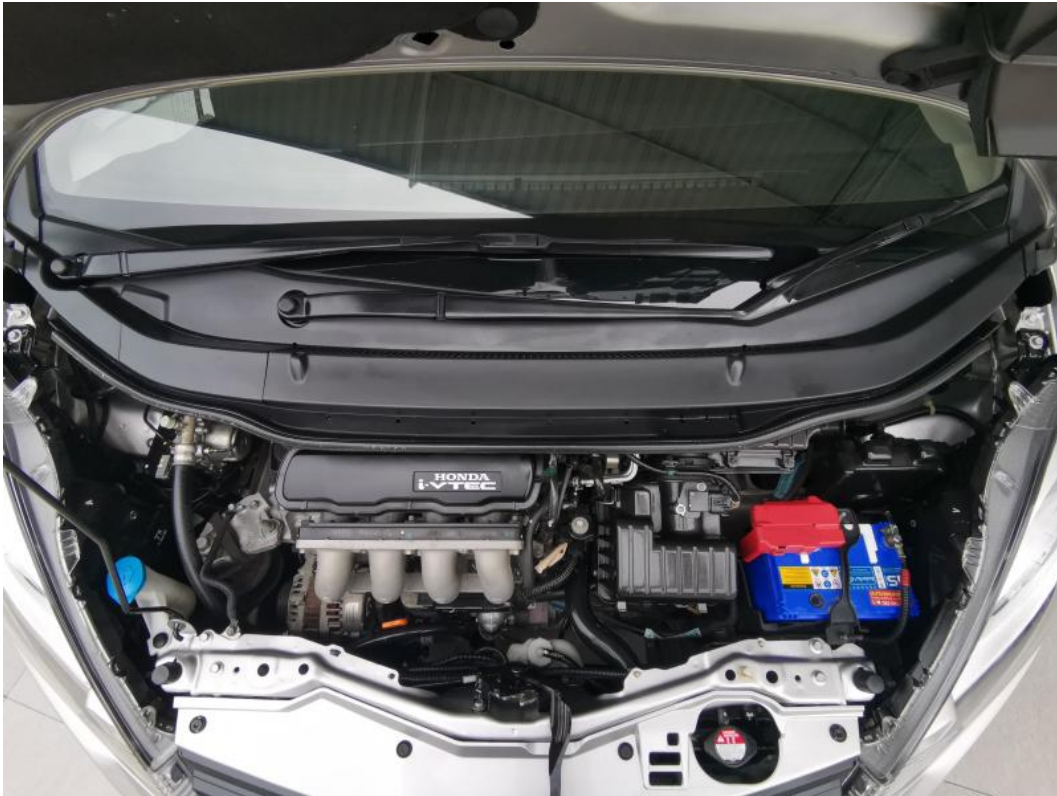
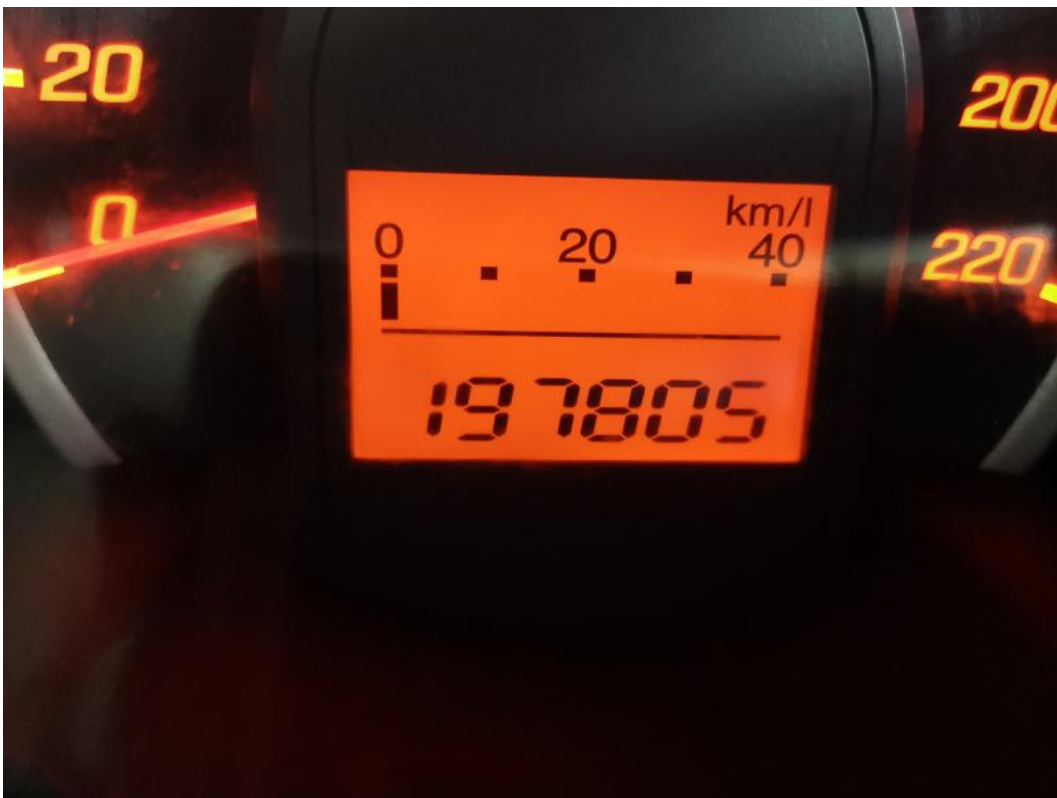
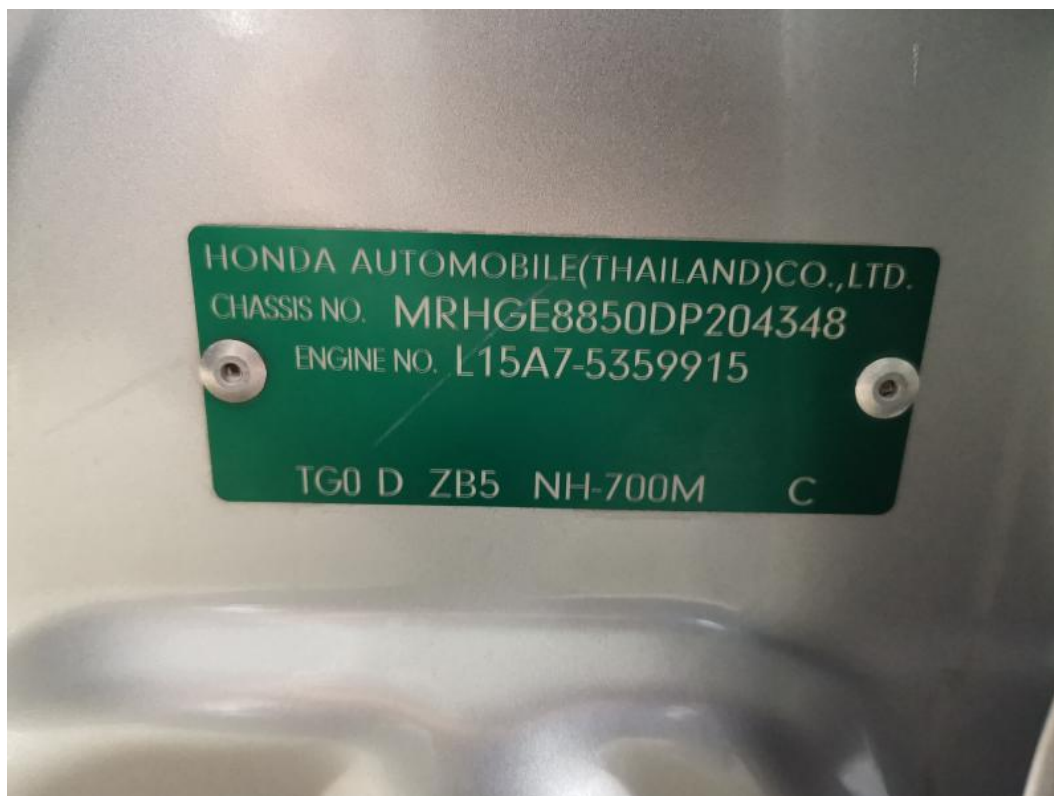
Front Side Member(Right Side) ความเสียหาย
Rear Floor/Trunk Floor ความเสียหาย

Rainforestment replace
[บันทึก]
Radiator core support ฟันสี มี
Radiator core support เปลี่ยน มี
Radiator core support ความเสียหาย มี

[หน้าต่าง]
กระจกหน้ารถ แตก S
กระจกหน้ารถ หินกระเด็น บางส่วน

[ภายใน]
ห้องของ สกปรก,รอยขีดข่วน บางส่วน
การขับที่ รอยย่น,รอยขีดข่วน มี
ตกแต่งอื่นๆ รอยขีดข่วน บางส่วน
ตกแต่งอื่นๆ รอยย่น SS
Headliner รอยย่น SS
