# U-Car Grading Report

# U-car Grading Report

รุ่น	TOYOTA HILUX VIGO 2.5 Dual cab		
สี	Silver	หมายเลขทะเบียน (Plate number)	4กข9253
รุ่นปี	2014	เลขไมล์	126,738กม.
แบบ	เลขตัวถัง	MR0ER12G705503931

เครื่องยนต์	สภาพดี
วันที่ตรวจสอบ	2019/12/6
สาขา	ASAP
ที่อยู่

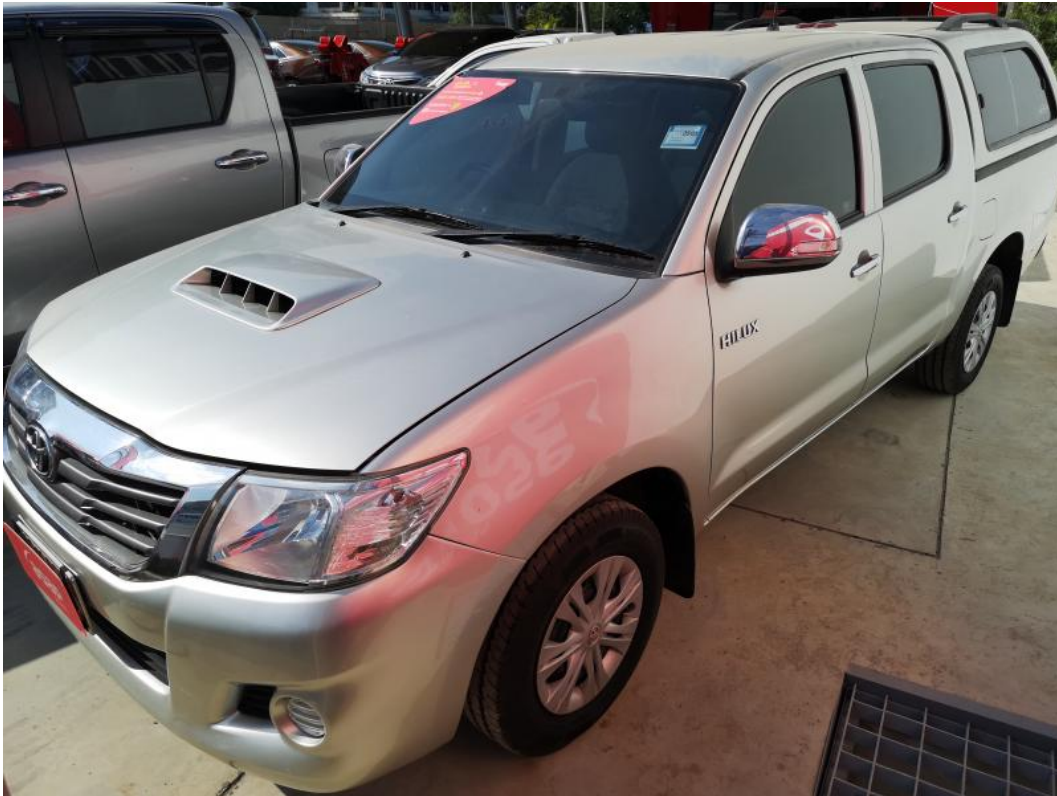
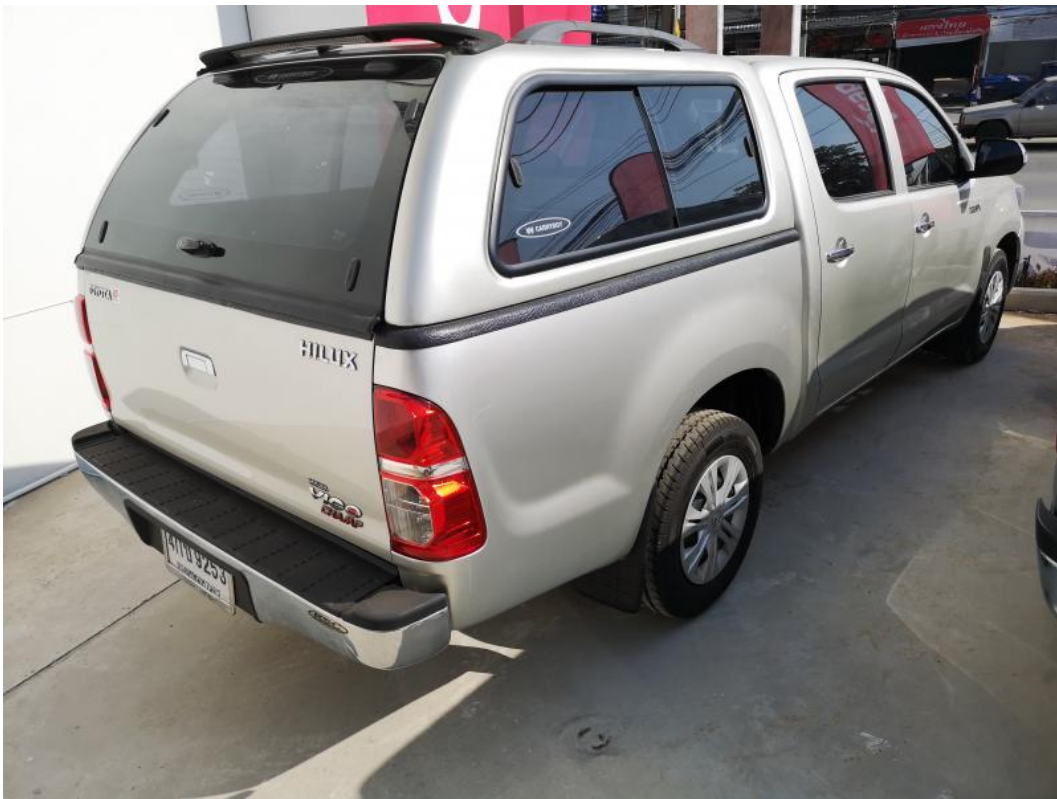
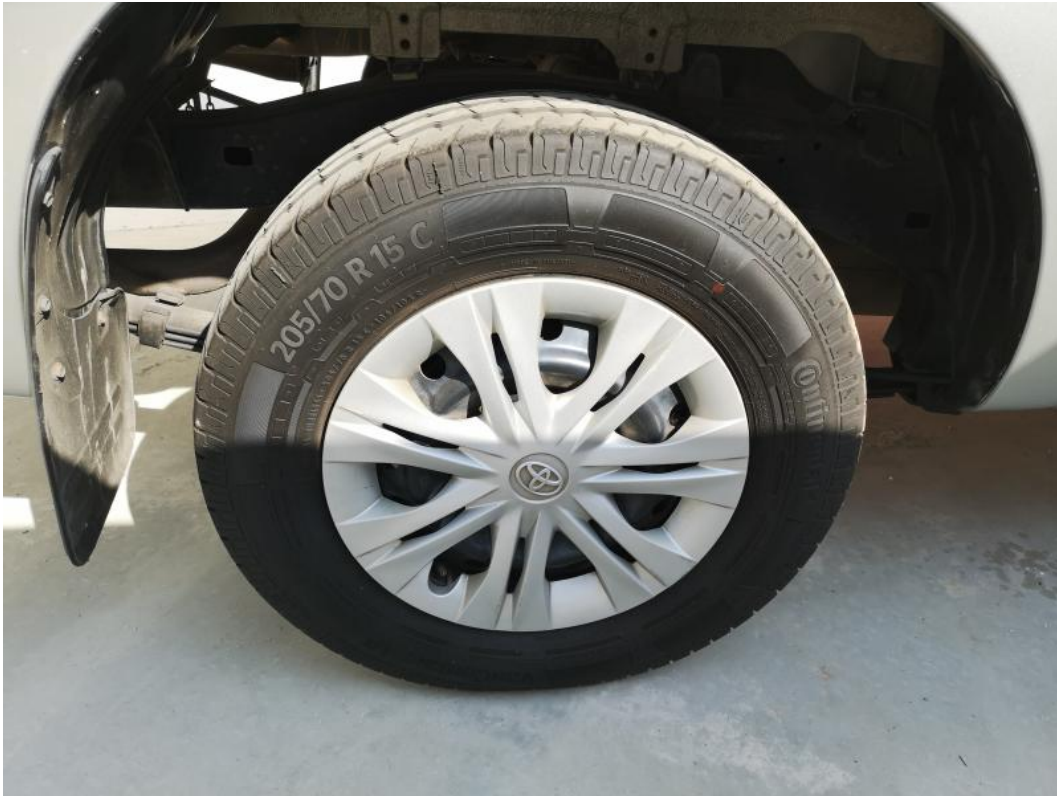
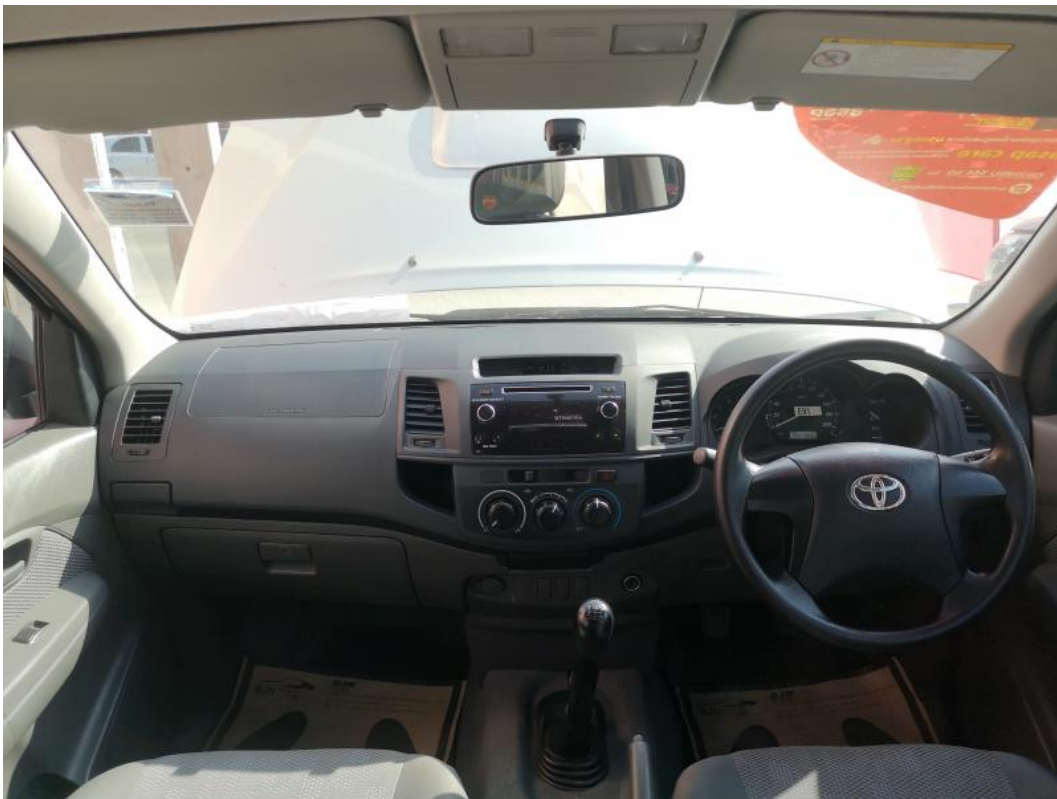
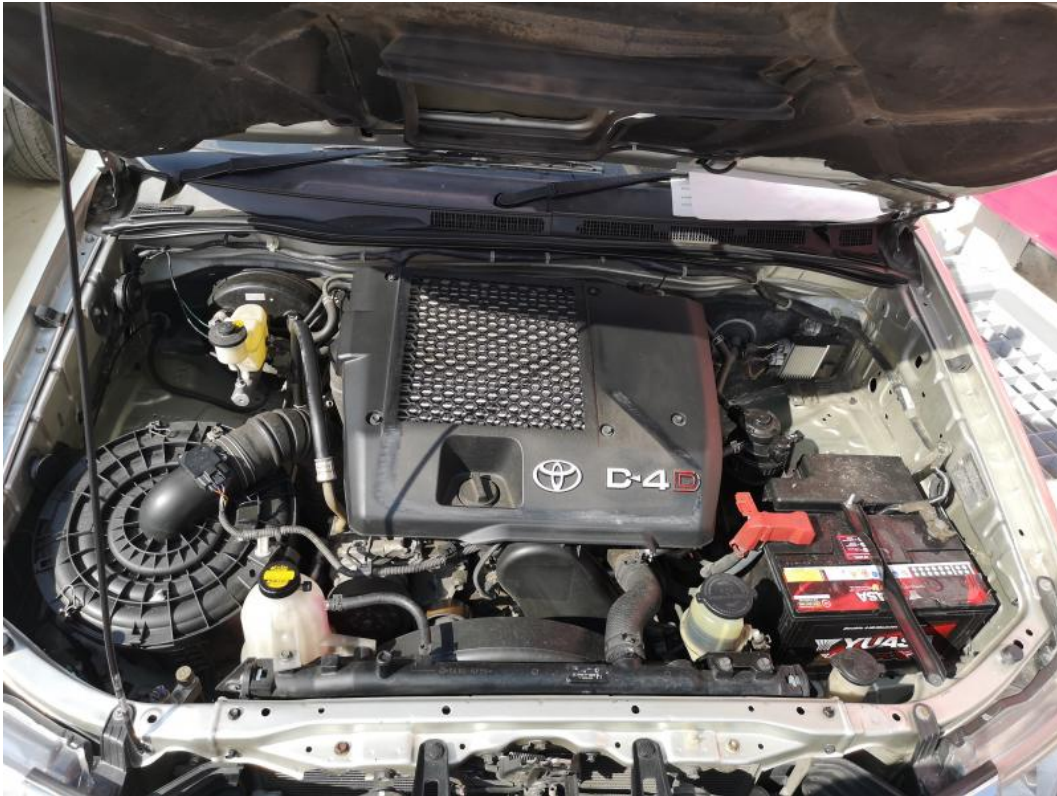
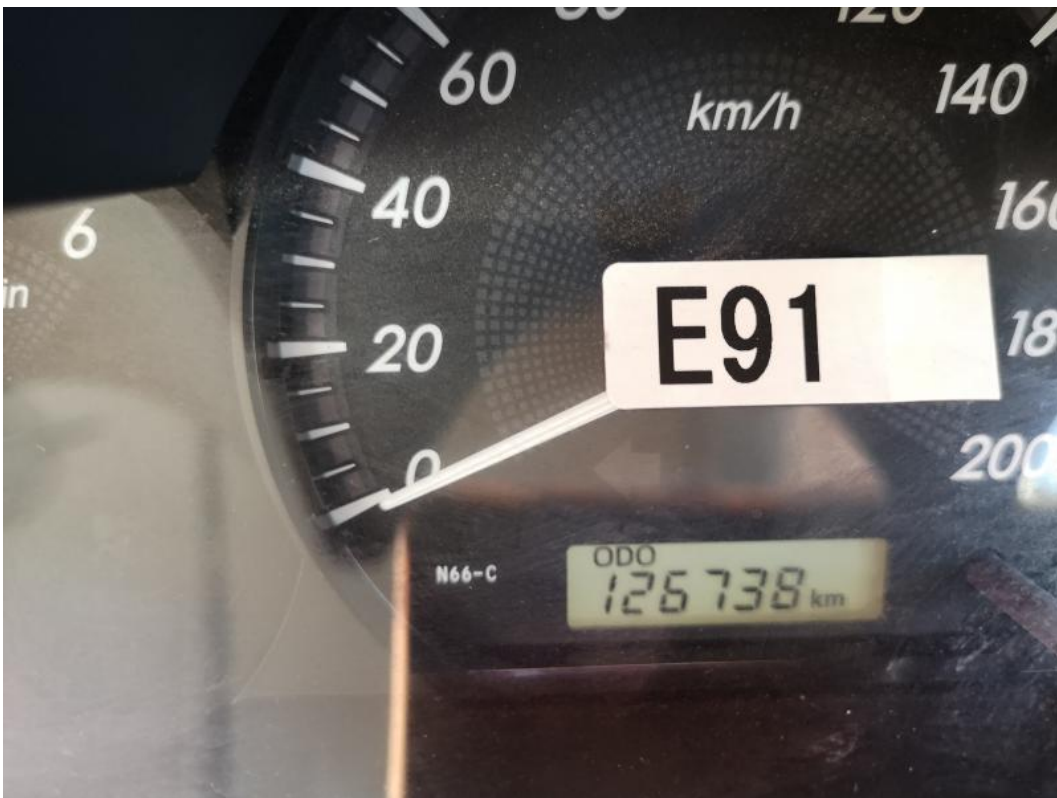
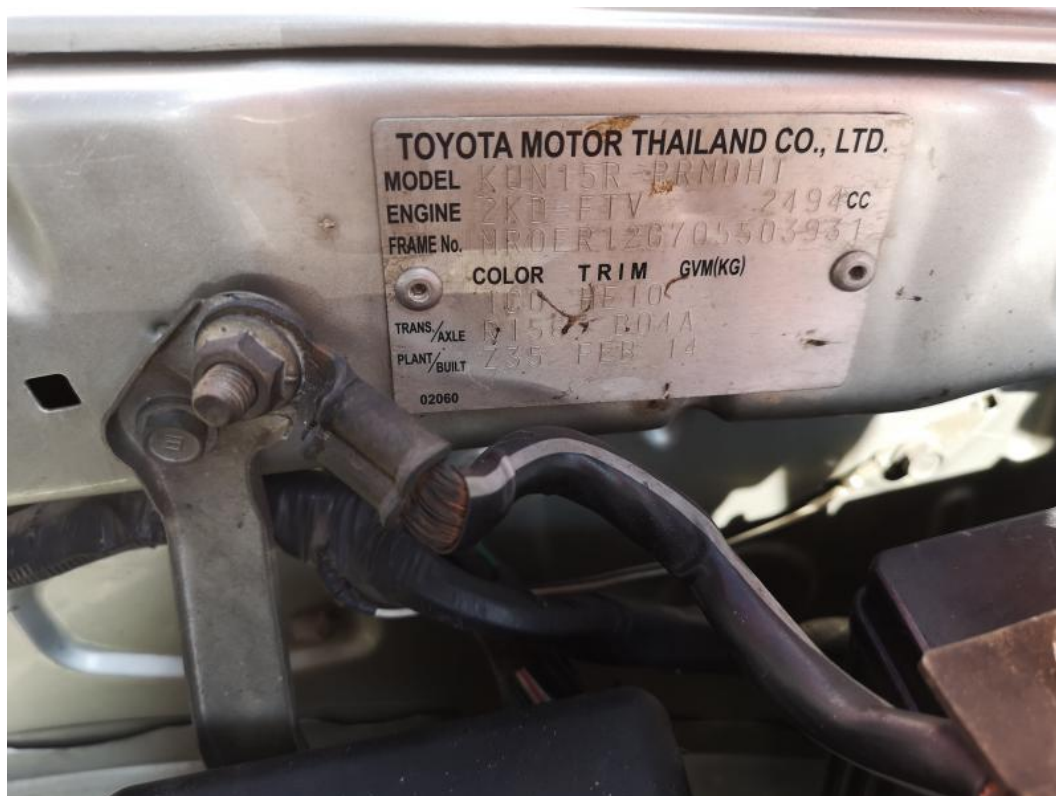
<p>Front left fender ★★★★★</p> <p>Front left door ★★★★★</p> <p>Front left tire, alloy wheel, wheel cover ร่องยางระดับ 5 ★★★★★</p> <p>Left side step / side spoiler ★★★★★</p> <p>Left back tire, alloy wheel, wheel cover ร่องยางระดับ 7 ★★★★★</p> <p>Rear left door ★★★★★</p> <p>Left wheel well (outer) ★★★★★</p> <p>Roof ★★★★★</p> <p>Dashboard ★★★★★</p> <p>Front left seat ★★★★★</p> <p>Front and back left door trim ★★★★★</p> <p>Rear seat ★★★★★</p>	<p>Bonnet / hood ★★★★★</p> <p>Truck bed ★★★★★</p>	<p>Front bumper ★★★★★</p> <p>Back rear spoiler &amp; under spoiler ★★★★★</p>	<p>Front right fender ★★★★★</p> <p>Front right door ★★★★★</p> <p>Front right tire, alloy wheel, wheel cover ร่องยางระดับ 7 ★★★★★</p> <p>Right side step / side spoiler ★★★★★</p> <p>Right front tire, alloy wheel, wheel cover ร่องยางระดับ 7 ★★★★★</p> <p>Rear right door ★★★★★</p> <p>Right wheel well (outer) ★★★★★</p> <p>Back panel ★★★★★</p> <p>Steering wheel ★★★★★</p> <p>Front right seat ★★★★★</p> <p>Front and back right door trim ★★★★★</p> <p>Console ★★★★★</p> <p>Luggage room ★★★★★</p>	<p>[สถานที่ประจำตัวการซ่อม]</p> <p>Dash Panel(Located In Front Of Axle Shaft) เครื่องหมายโครงสร้างรถ</p> <p>Left Bonnet Inner Panel เปลี่ยน</p> <p>Front Pillar(Left Side) ความเสียหาย</p> <p>Front Side Member(Right Side) เปลี่ยน</p> <p>Front Side Member(Left Side) เปลี่ยน</p> <p>Dash Panel(Located Behind Axle Shaft ) เครื่องหมายโครงสร้างรถ</p> <p>Right Bonnet Inner Panel ความเสียหาย</p> <p>Dash Panel(Located In Front Of Axle Shaft) ความเสียหาย</p> <p>[บันทึก]</p> <p>Front Pillar(Right Side) ฟันสี มี</p> <p>Dash Panel(Located In Front Of Axle Shaft) ฟันสี มี</p> <p>Front Pillar(Left Side) ฟันสี มี</p> <p>Front Pillar(Right Side) ความเสียหายเล็กน้อย มี</p> <p>Dash Panel(Located Behind Axle Shaft ) ฟันสี มี</p> <p>ทำสีใหม่ด้วยสีเดิม</p> <p>Right Bonnet Inner Panel ฟันสี มี</p> <p>Radiator core support เปลี่ยน มี</p> <p>[ภายใน]</p> <p>Headliner รอยย่น S</p>

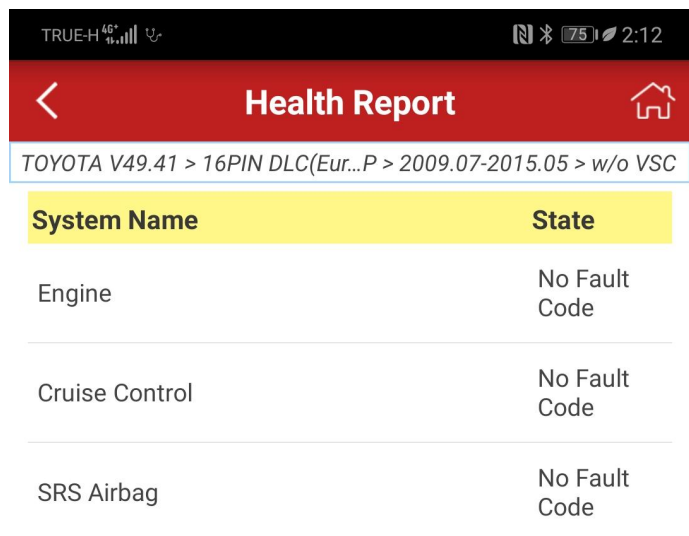
การวินิจฉัย CP 1

TOYOTA V49.41 > 16PIN DLC(Eur...P > 2009.07-2015.05 > w/o VSC

System Name	State
Engine	No Fault Code
Cruise Control	No Fault Code
SRS Airbag	No Fault Code
