# U-Car Grading Report

รายงานผลการตรวจเช็คสภาพรถยนต์  
ภายใต้การดูแลของสมาคมการประเมินสภาพรถยนต์ประเทศญี่ปุ่น

| รุ่น | TOYOTA HILUX REVO | | |
| รุ่นปี | 2016 | เลขไมล์ | 124,154กม. |

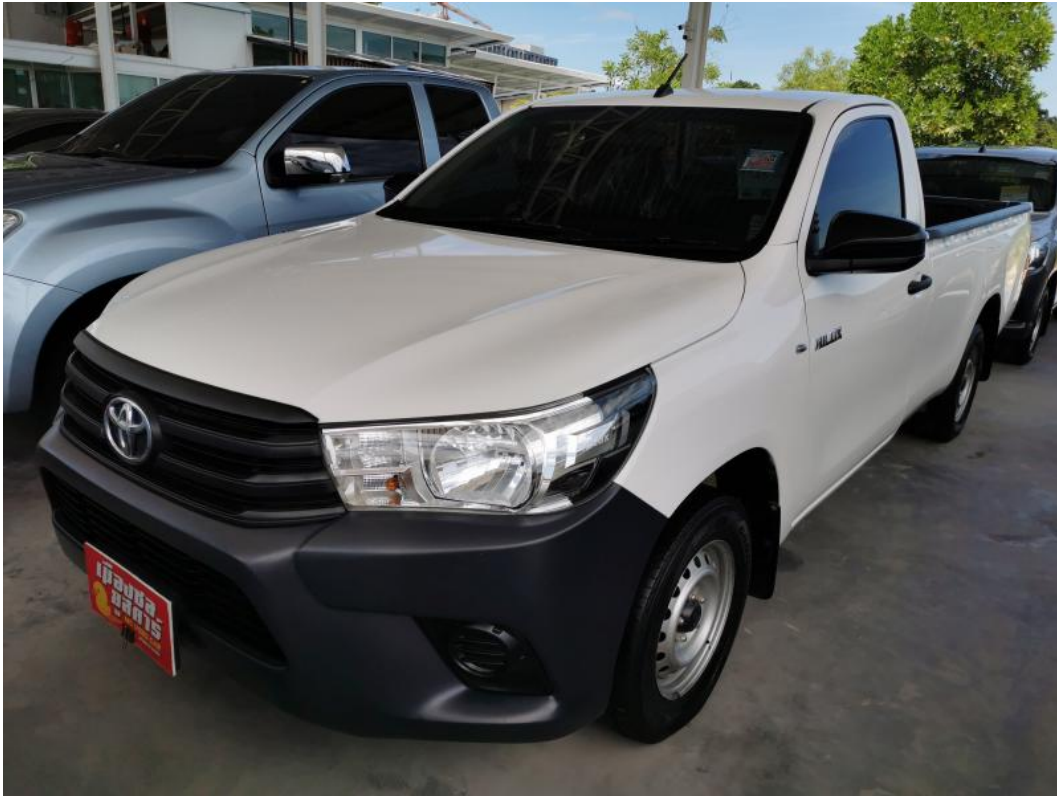
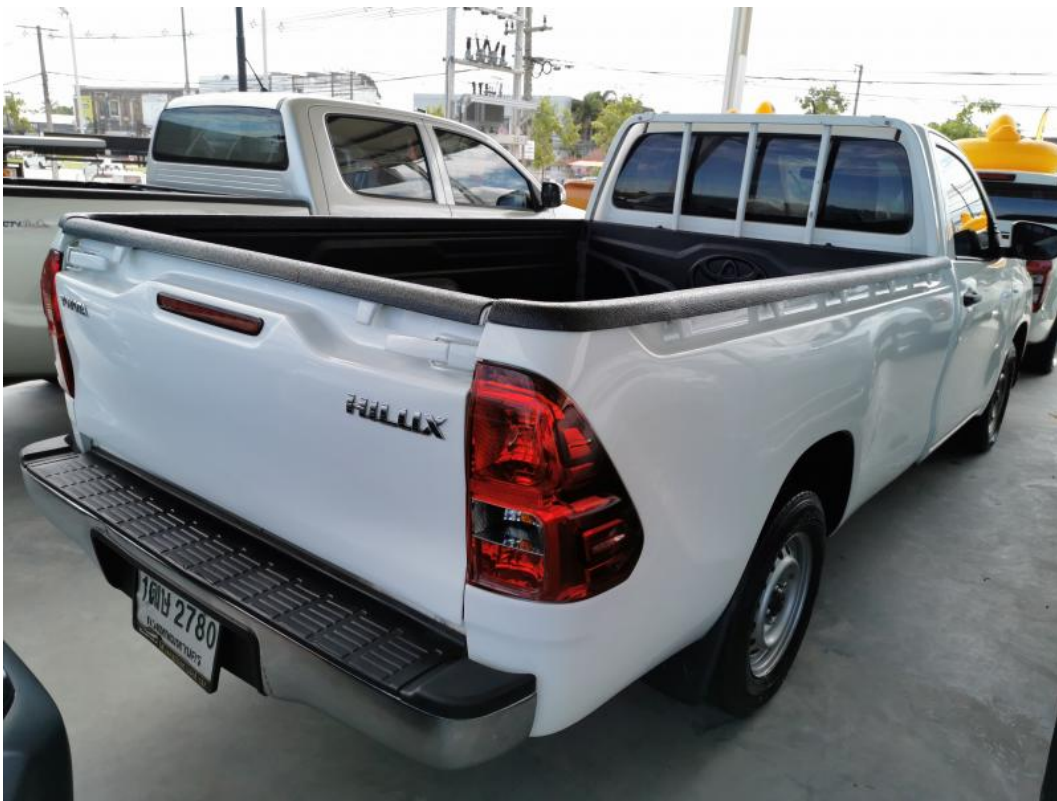
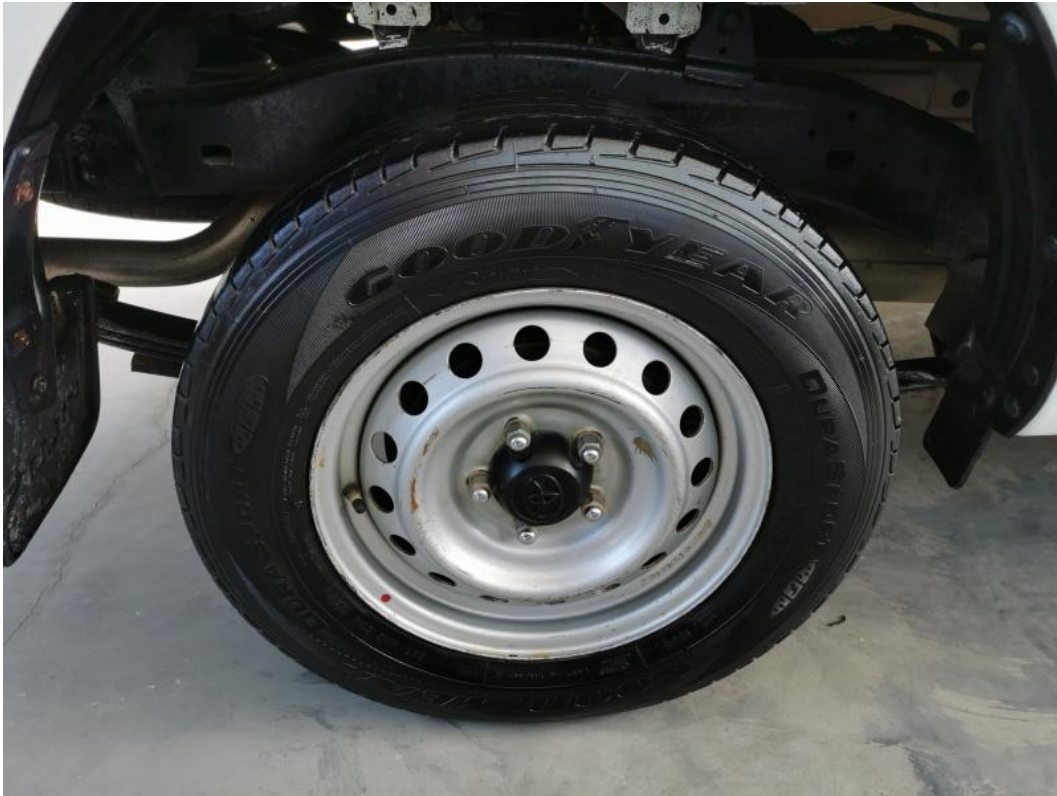
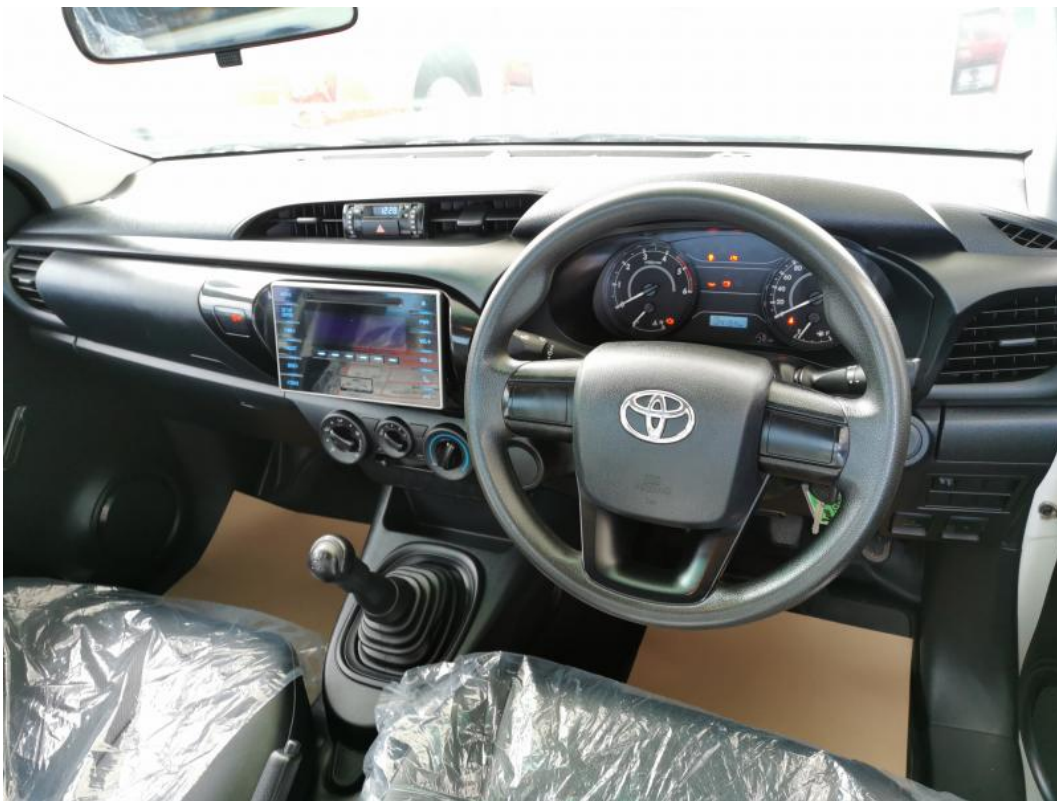
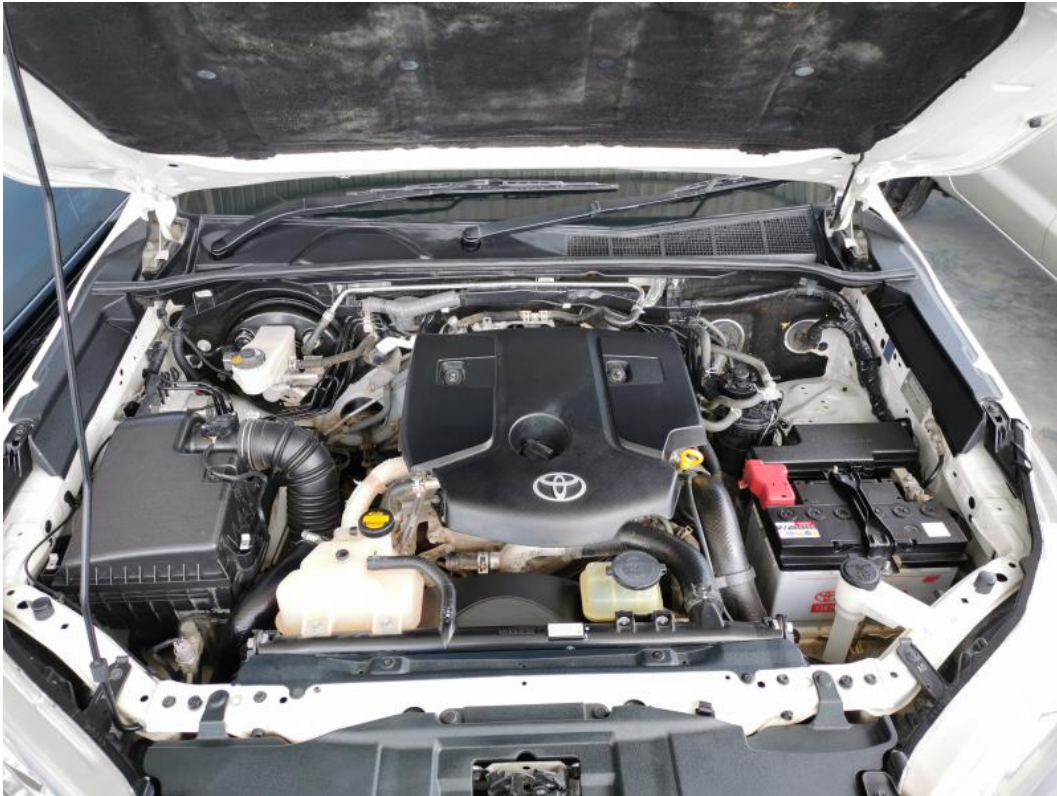
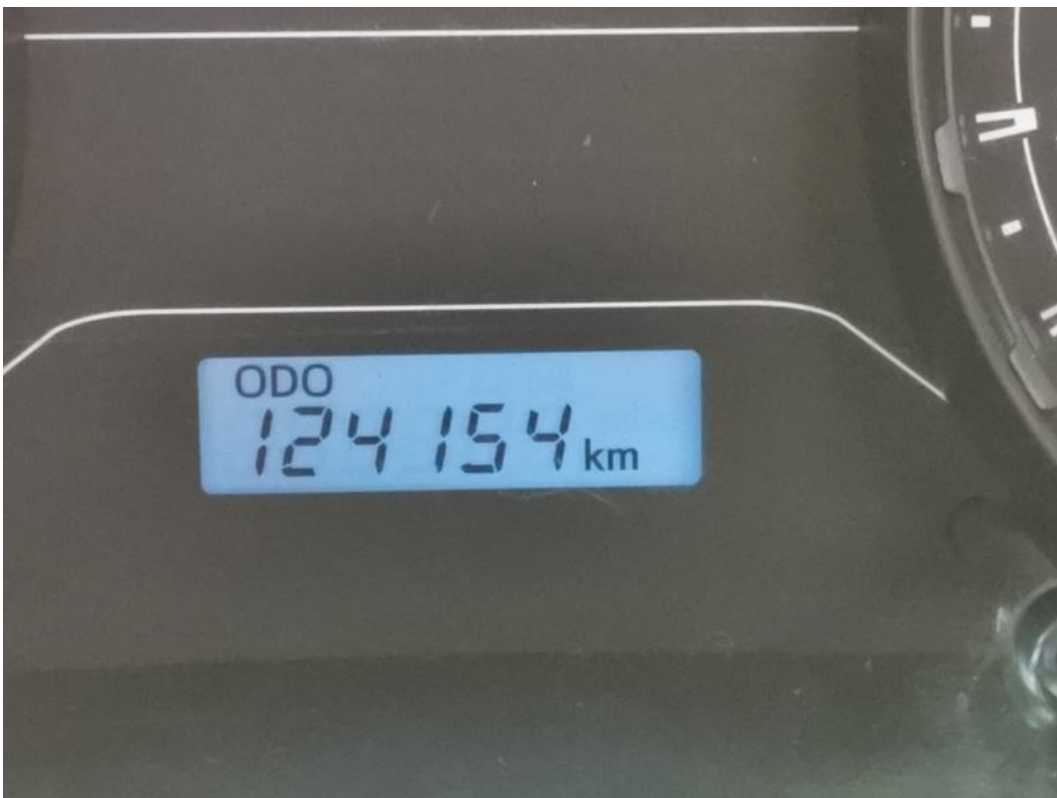
การวินิจฉัย CP 1

| System Name | State |
| Engine and ECT | No Fault Code |
| Cruise Control | No Fault Code |
| ABS/VSC/TRC | No Fault Code |
| SRS Airbag | No Fault Code |
| Combination Meter | No Fault Code |
