# U-Car Grading Report

# U-car Grading Report

| รุ่น | MERCEDES-BENZ C300 HYBRID | | |
| รุ่นปี | 2014 | เลขไมล์ | 141,169กม. |

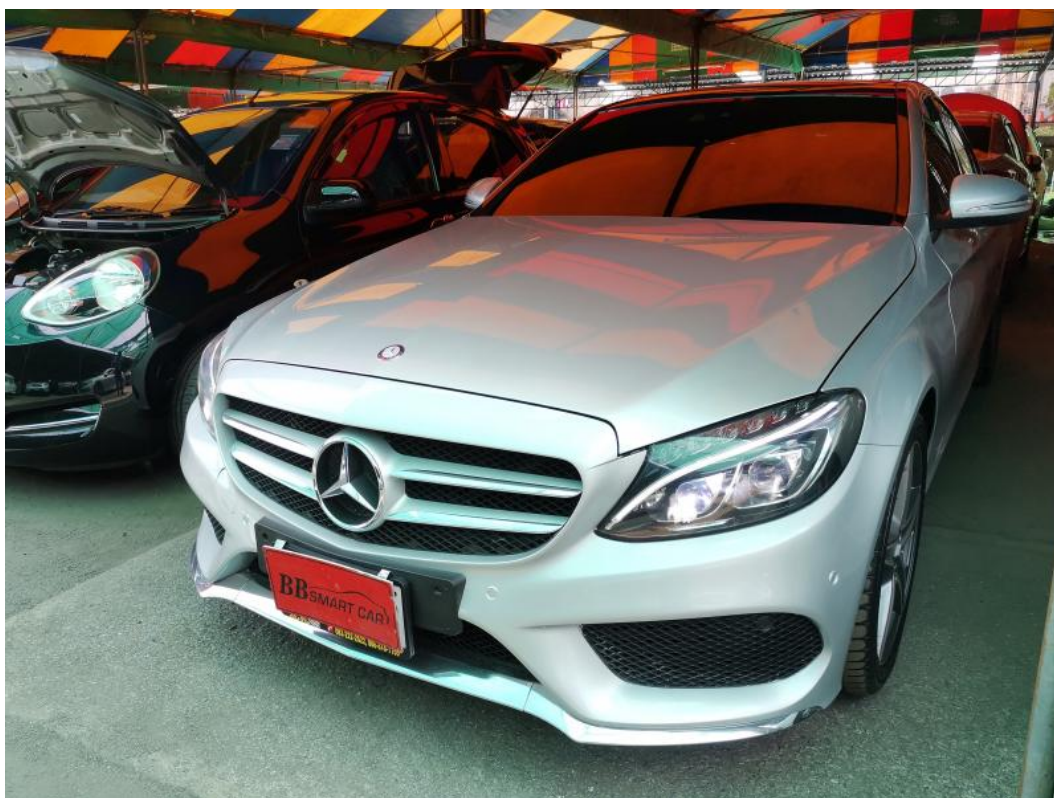
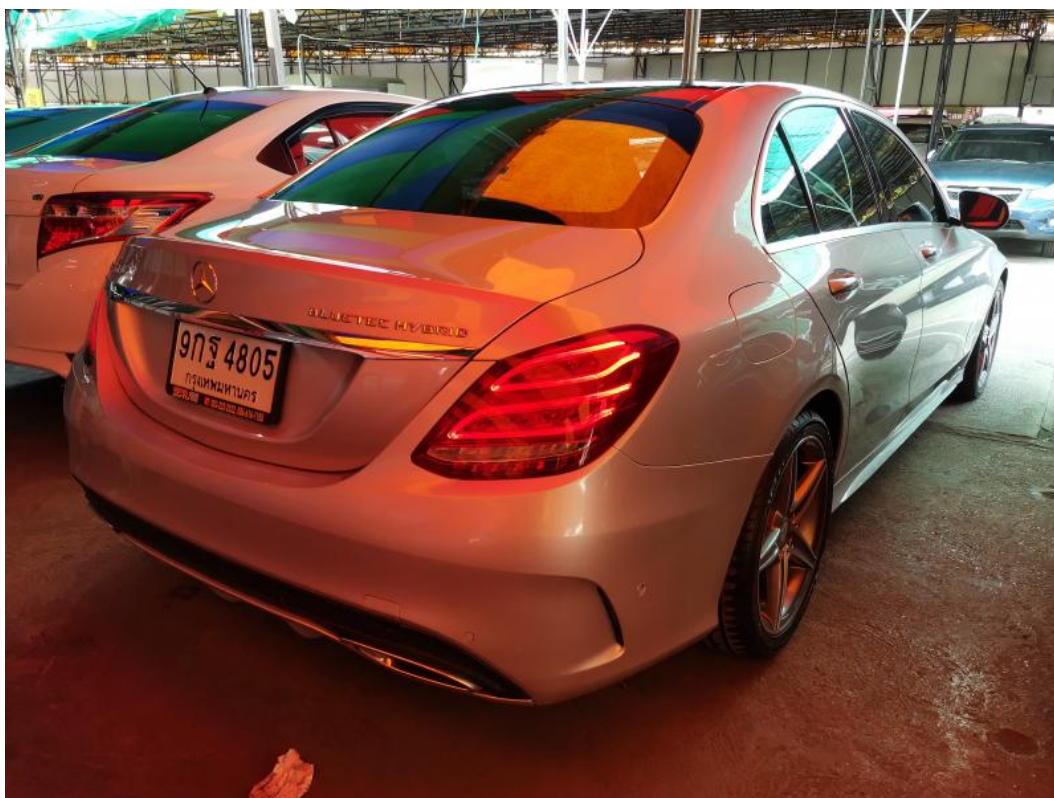
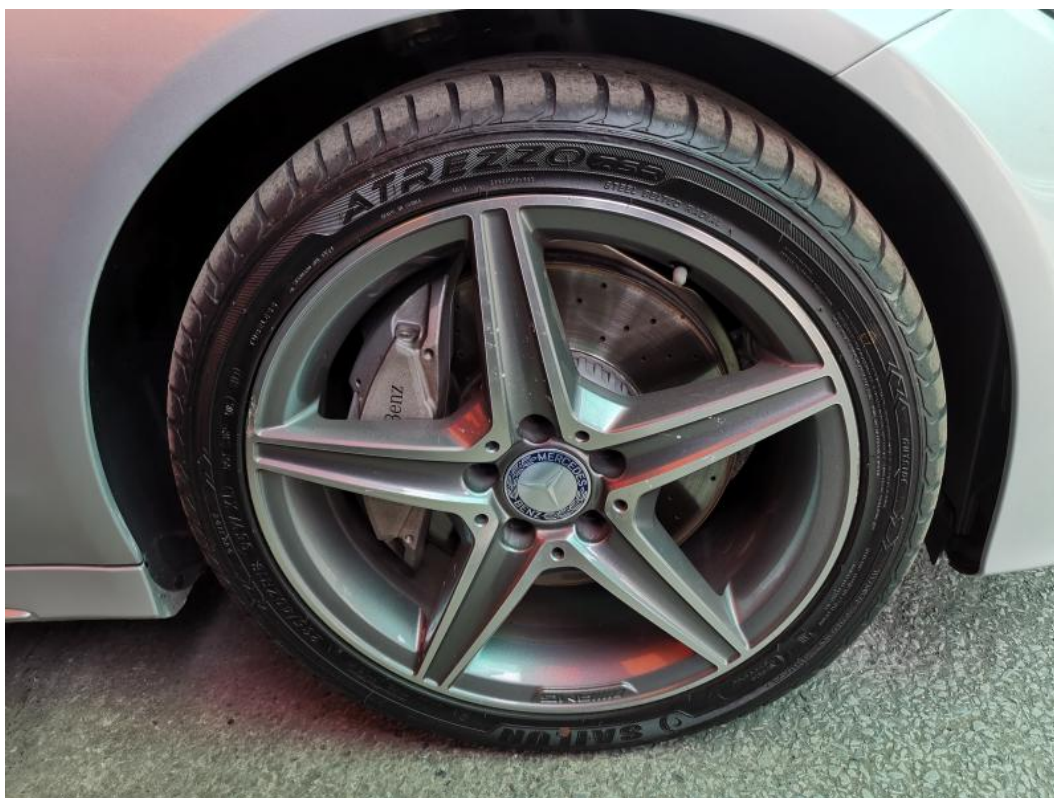
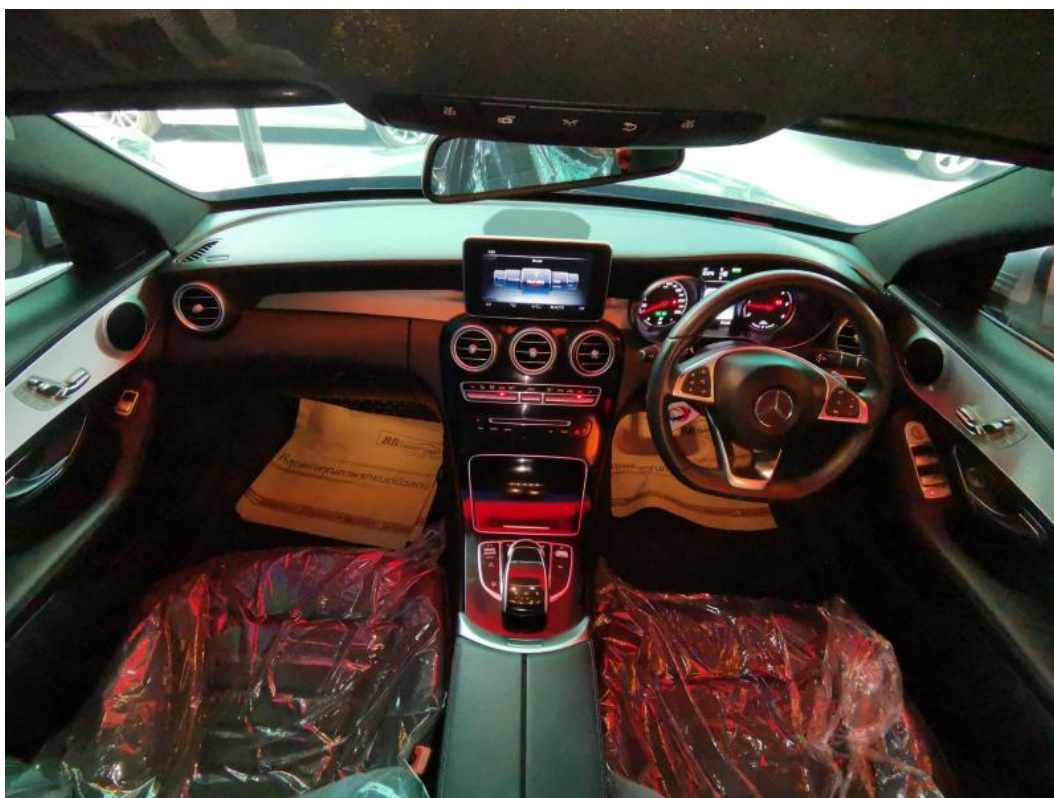
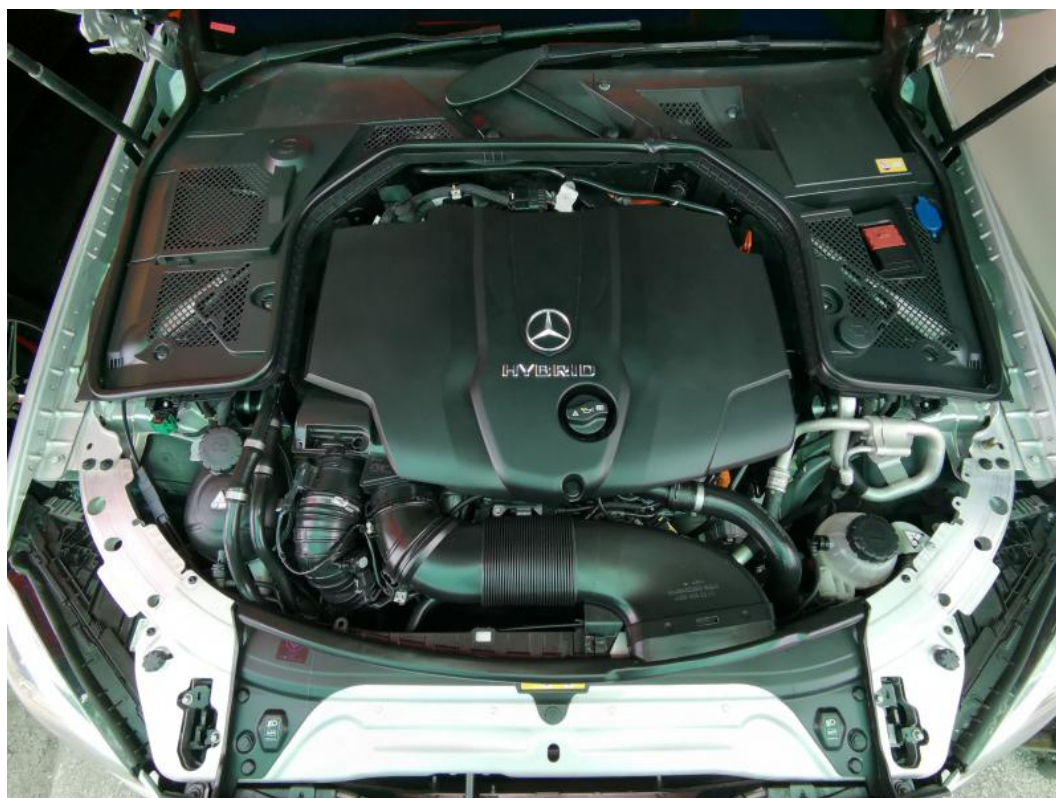
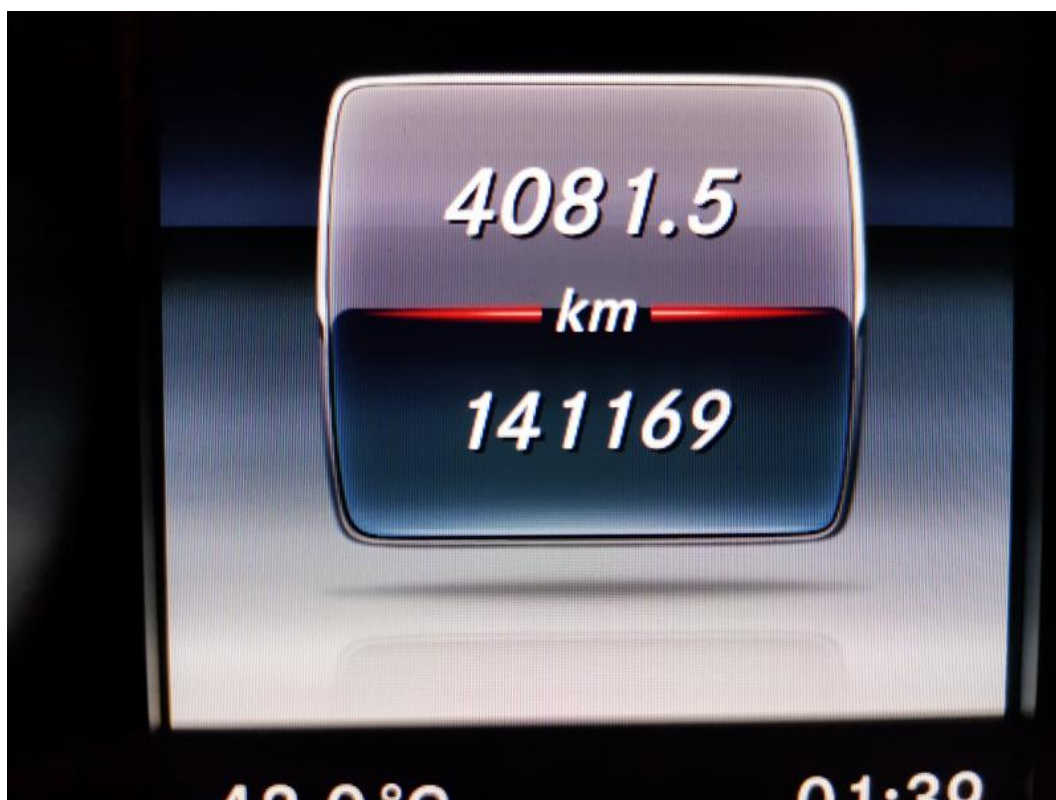
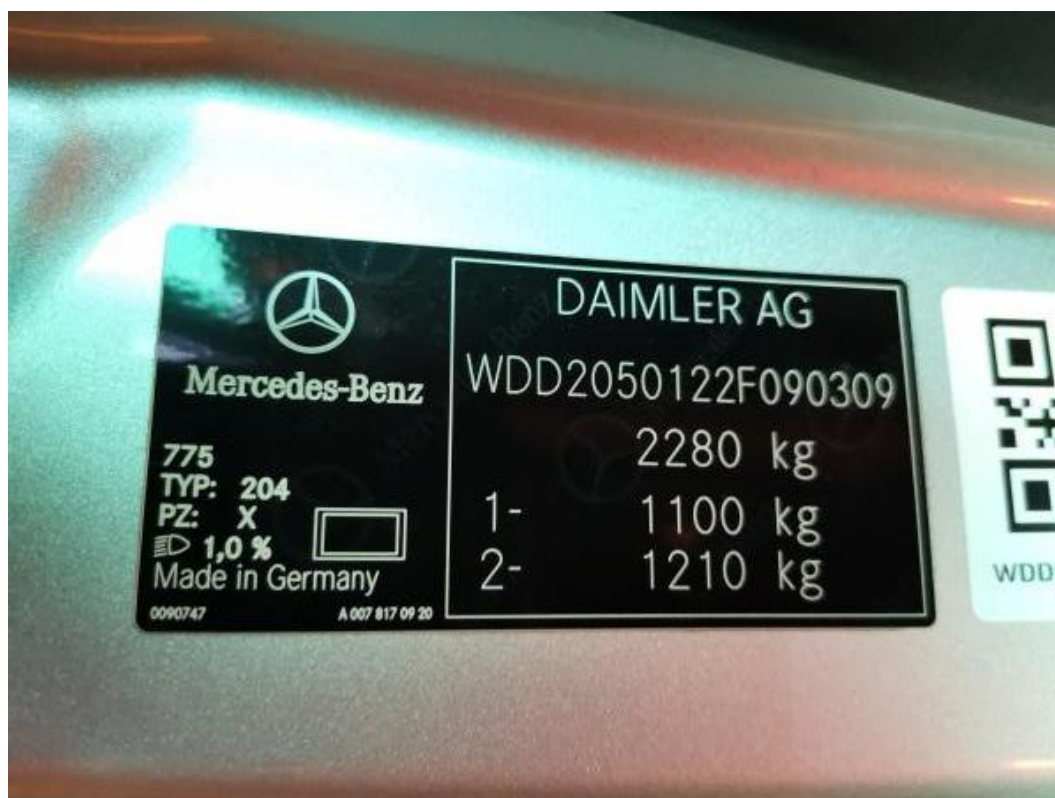
| <div>Front left fender</div> <div>★★★★★</div> <div>Front left tire, alloy wheel, wheel cover</div> <div>★★★★★</div> <div>Front left door</div> <div>★★★★★</div> <div>Left side step / side spoiler</div> <div>★★★★★</div> <div>Rear left door</div> <div>★★★★★</div> <div>Left back tire, alloy wheel, wheel cover</div> <div>★★★★★</div> <div>Left back fender</div> <div>★★★★★</div> <div>Roof</div> <div>★★★★★</div> | <div>Bonnet / hood</div> <div>★★★★★</div> <div>Front bumper</div> <div>★★★★★</div> <div>Trunk lid / boot lid</div> <div>★★★★★</div> <div>Back rear spoiler &amp; under spoiler</div> <div>★★★★★</div> | <div>Front right fender</div> <div>★★★★★</div> <div>Front right tire, alloy wheel, wheel cover</div> <div>★★★★★</div> <div>Front right door</div> <div>★★★★★</div> <div>Right side step / side spoiler</div> <div>★★★★★</div> <div>Rear right door</div> <div>★★★★★</div> <div>Right back tire, alloy wheel, wheel cover</div> <div>★★★★★</div> <div>Right back fender</div> <div>★★★★★</div> <div>Back rear bumper</div> <div>★★★★★</div> | <div>[หน้าต่าง]</div> <div>กระจกหน้ารถ หินกระเด็น บางส่วน</div> <div>[ภายใน]</div> <div>ห้องของ สกปรก.รอยขีดข่วน บางส่วน</div> <div>การขับซี รอยย่น.รอยขีดข่วน มี</div> <div>ตกแต่งอื่นๆ รอยขีดข่วน บางส่วน</div> <div>Headliner คราบ M</div> <div>ตกแต่งอื่นๆ รอยย่น SS</div> |
