# U-Car Grading Report

รายงานผลการตรวจเช็คสภาพรถยนต์  
ภายใต้การดูแลของสมาคมการประเมินสภาพรถยนต์ประเทศไทย

รุ่น	TOYOTA INNOVA 2.0G		
สี	Grey	หมายเลขทะเบียน (Plate number)	4กร1341
รุ่นปี	2015	เลขไมล์	32,057กม.
แบบ	เลขตัวถัง	MHFXW42G702314428

วันที่ตรวจสอบ      2020/7/8

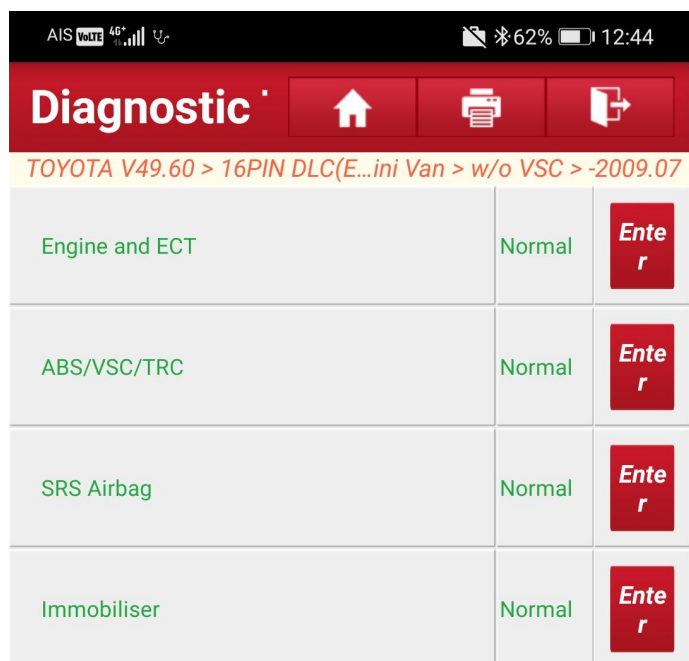
การวินิจฉัย CP 1

The screenshot shows a mobile application interface for vehicle diagnostics. At the top, there is a status bar with 'AIS VoLTE 4G+', signal strength, 62% battery, and the time 12:44. Below the status bar is a red header with the word 'Diagnostic' and three icons: a home icon, a printer icon, and a share icon. Underneath the header is a yellow bar with the text 'TOYOTA V49.60 > 16PIN DLC(E...ini Van > w/o VSC > -2009.07'. The main content area is a table with four rows, each representing a different vehicle system. Each row has a system name, a status, and an 'Enter' button.

System	Status	Action
Engine and ECT	Normal	Enter
ABS/VSC/TRC	Normal	Enter
SRS Airbag	Normal	Enter
Immobiliser	Normal	Enter

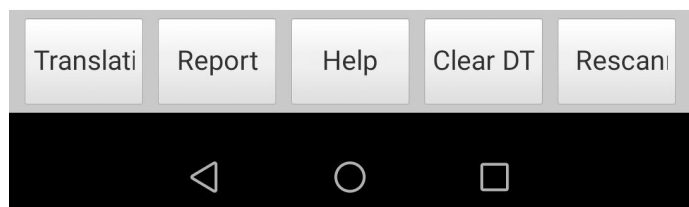
การวินิจฉัย CP 2

The screenshot shows a mobile application navigation bar with five buttons: 'Translati', 'Report', 'Help', 'Clear DT', and 'Rescan'. Below the buttons is a black bar with three white icons: a back arrow, a circle, and a square.
