U-Car Grading Report

รายงานผลการตรวจเช็คสภาพรถยนต์
ภายใต้การดูแลของสมาคมการประเมินสภาพรถยนต์ประเทศไทย

| รุ่น | HONDA MOBILIO 1.5 | | |
| รุ่นปี | 2014 | เลขไมล์ | 165,392กม. |

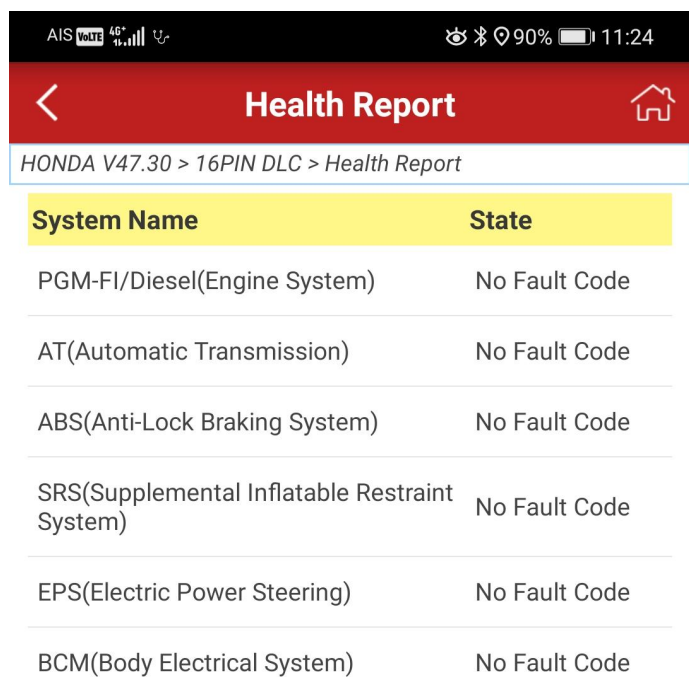
การวินิจฉัย CP 1

Health Report

HONDA V47.30 > 16PIN DLC > Health Report

| System Name | State |
| PGM-FI/Diesel(Engine System) | No Fault Code |
| AT(Automatic Transmission) | No Fault Code |
| ABS(Anti-Lock Braking System) | No Fault Code |
| SRS(Supplemental Inflatable Restraint System) | No Fault Code |
| EPS(Electric Power Steering) | No Fault Code |
| BCM(Body Electrical System) | No Fault Code |

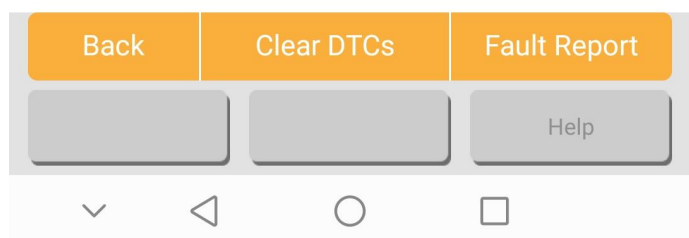
การวินิจฉัย CP 2

Back Clear DTCs Fault Report
