U-Car Grading Report

U-car Grading Report

รุ่น	TOYOTA VIOS 1.5		
สี	สีเทา	หมายเลขทะเบียน (Plate number)	6กม7595
รุ่นปี	2014	เลขไมล์	252,107กม.
แบบ	เลขตัวถัง	MR2BT9F3501158990

หมายเหตุเกี่ยวกับสภาพของรถยนต์

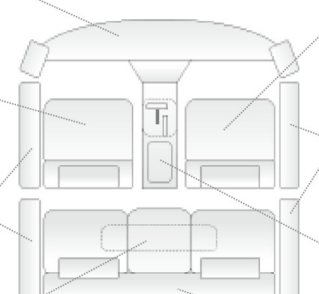
Steering wheel ★★★★☆
Front left seat ★★★★★

Front right seat ★★★★☆
Front and back left door trim ★★★★★			Front and back right door trim ★★★★★
Rear seat ★★★★★			Console ★★★★★
			Luggage room ★★★★★

[ภายใน]
 ผ้าหลังคา คราบ กลาง

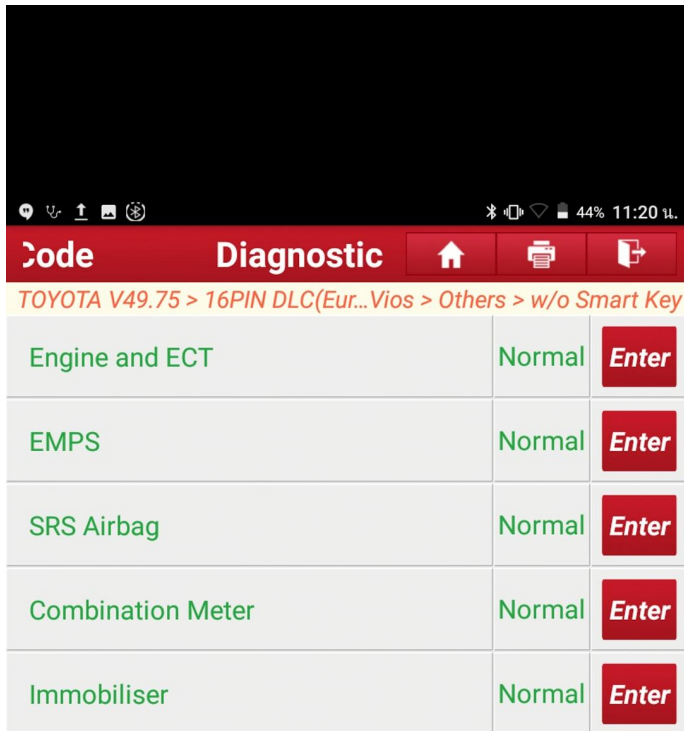
การวินิจฉัย CP 1

The screenshot shows a mobile application interface for vehicle diagnostics. At the top, there is a status bar with icons for signal, Wi-Fi, battery (44%), and time (11:20). Below the status bar is a red navigation bar with the text "Code Diagnostic" and three icons: a home icon, a printer icon, and a share icon. Underneath the navigation bar, there is a breadcrumb trail: "TOYOTA V49.75 > 16PIN DLC(Eur... Vios > Others > w/o Smart Key". The main content area is a table with five rows, each representing a different vehicle system. Each row has three columns: the system name, the status (all are "Normal"), and a red button labeled "Enter".

System	Status	Action
Engine and ECT	Normal	Enter
EMPS	Normal	Enter
SRS Airbag	Normal	Enter
Combination Meter	Normal	Enter
Immobiliser	Normal	Enter

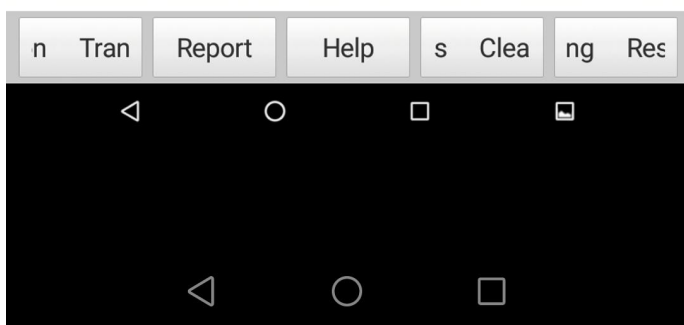
การวินิจฉัย CP 2

The screenshot shows a mobile application interface with a navigation bar at the top. The navigation bar contains five buttons: "n Tran", "Report", "Help", "s Clea", and "ng Res". Below the navigation bar is a black area with four white icons: a back arrow, a circle, a square, and a document icon. At the bottom of the screen, there is a standard Android navigation bar with three icons: a back arrow, a circle, and a square.
