U-Car Grading Report

U-car Grading Report

รุ่น	SUZUKI CIAZ 1.25 GL		
สี	สีดำ	หมายเลขทะเบียน (Plate number)	กต2506
รุ่นปี	2020	เลขไมล์	8,589กม.
แบบ	เลขตัวถัง	MMSCVC31S00141172

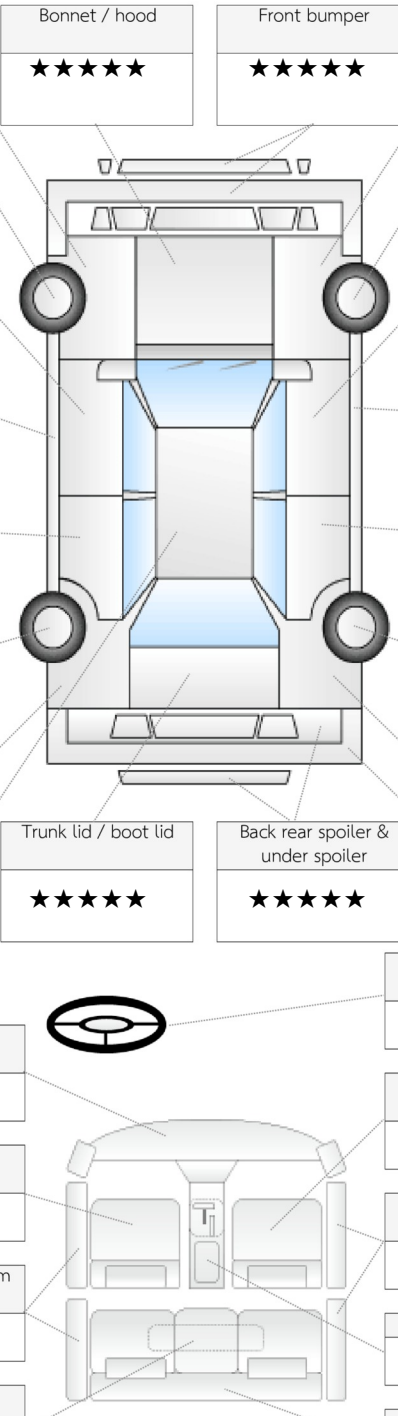
วันที่ตรวจสอบ	25 มกราคม 2565	วันที่ตรวจสอบอีกครั้ง		
ระดับคุณภาพ				
EXTERIOR/ สภาพภายนอก		INTERIOR/ สภาพภายใน		
★ ★ ★ ★ ★		★ ★ ★ ★ ★		
<div style="margin-bottom: 5px;">Front left fender ★★★★★</div> <div style="margin-bottom: 5px;">Front left tire, alloy wheel, wheel cover รื่องยางระดับ 7 ★★★★★</div> <div style="margin-bottom: 5px;">Front left door ★★★★★</div> <div style="margin-bottom: 5px;">Left side step / side spoiler ★★★★★</div> <div style="margin-bottom: 5px;">Rear left door ★★★★★</div> <div style="margin-bottom: 5px;">Left back tire, alloy wheel, wheel cover รื่องยางระดับ 7 ★★★★★</div> <div style="margin-bottom: 5px;">Left back fender ★★★★★</div> <div style="margin-bottom: 5px;">Roof ★★★★★</div> <div style="margin-bottom: 5px;">Dashboard ★★★★★</div> <div style="margin-bottom: 5px;">Front left seat ★★★★★</div> <div style="margin-bottom: 5px;">Front and back left door trim ★★★★★</div> <div style="margin-bottom: 5px;">Rear seat ★★★★★</div>

<div style="margin-bottom: 5px;">Bonnet / hood ★★★★★</div> <div style="margin-bottom: 5px;">Front bumper ★★★★★</div> <div style="margin-bottom: 5px;">Front right fender ★★★★★</div> <div style="margin-bottom: 5px;">Front right tire, alloy wheel, wheel cover รื่องยางระดับ 7 ★★★★★</div> <div style="margin-bottom: 5px;">Front right door ★★★★★</div> <div style="margin-bottom: 5px;">Right side step / side spoiler ★★★★★</div> <div style="margin-bottom: 5px;">Rear right door ★★★★★</div> <div style="margin-bottom: 5px;">Right back tire, alloy wheel, wheel cover รื่องยางระดับ 7 ★★★★★</div> <div style="margin-bottom: 5px;">Right back fender ★★★★★</div> <div style="margin-bottom: 5px;">Trunk lid / boot lid ★★★★★</div> <div style="margin-bottom: 5px;">Back rear spoiler & under spoiler ★★★★★</div> <div style="margin-bottom: 5px;">Back rear bumper ★★★★★</div> <div style="margin-bottom: 5px;">Steering wheel ★★★★★</div> <div style="margin-bottom: 5px;">Front right seat ★★★★★</div> <div style="margin-bottom: 5px;">Front and back right door trim ★★★★★</div> <div style="margin-bottom: 5px;">Console ★★★★★</div> <div style="margin-bottom: 5px;">Luggage room ★★★★★</div>	<div style="border: 1px solid black; height: 400px; width: 100%;"></div>
