# U-Car Grading Report

# U-car Grading Report

รุ่น	MINI COOPER S		
สี	Wine red		
รุ่นปี	2011	เลขไมล์	72,876กม.
แบบ	เลขตัวถัง	WMWSX32020T404268

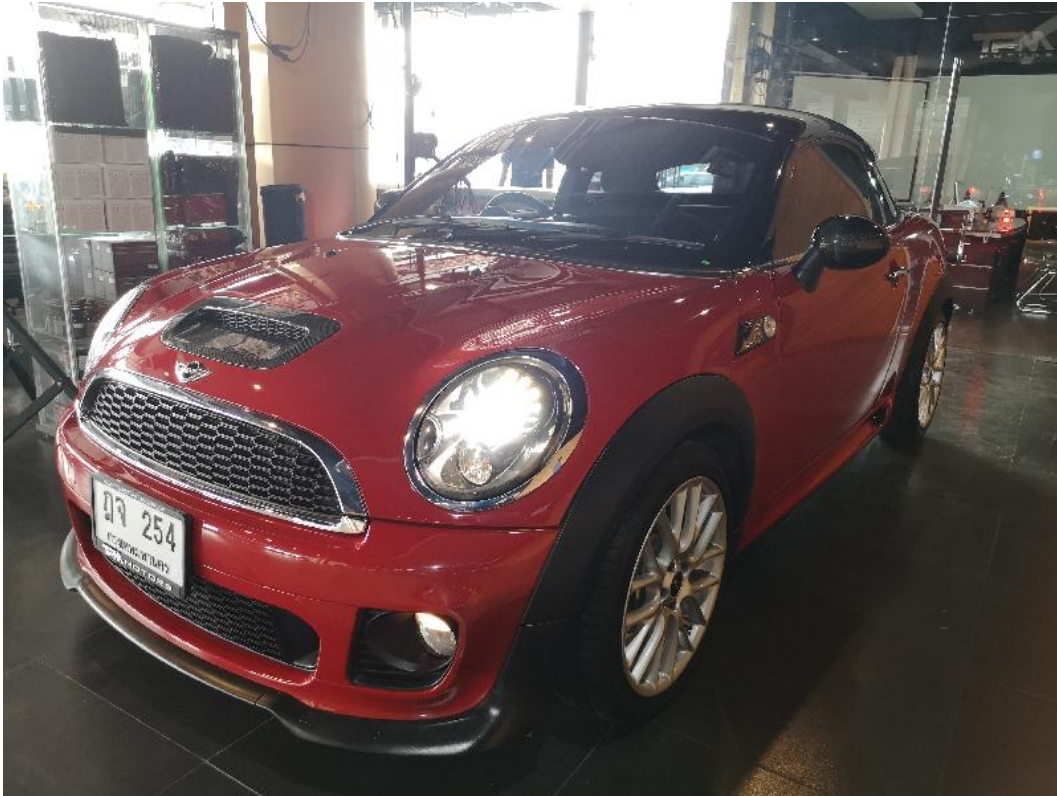
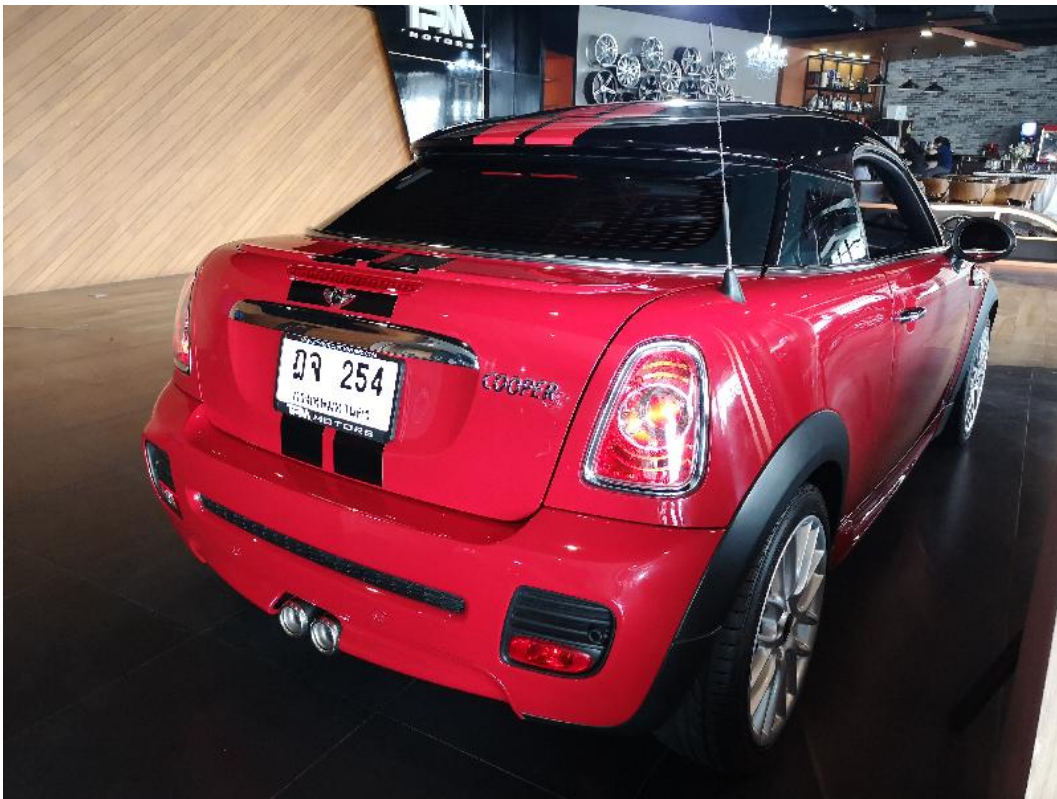
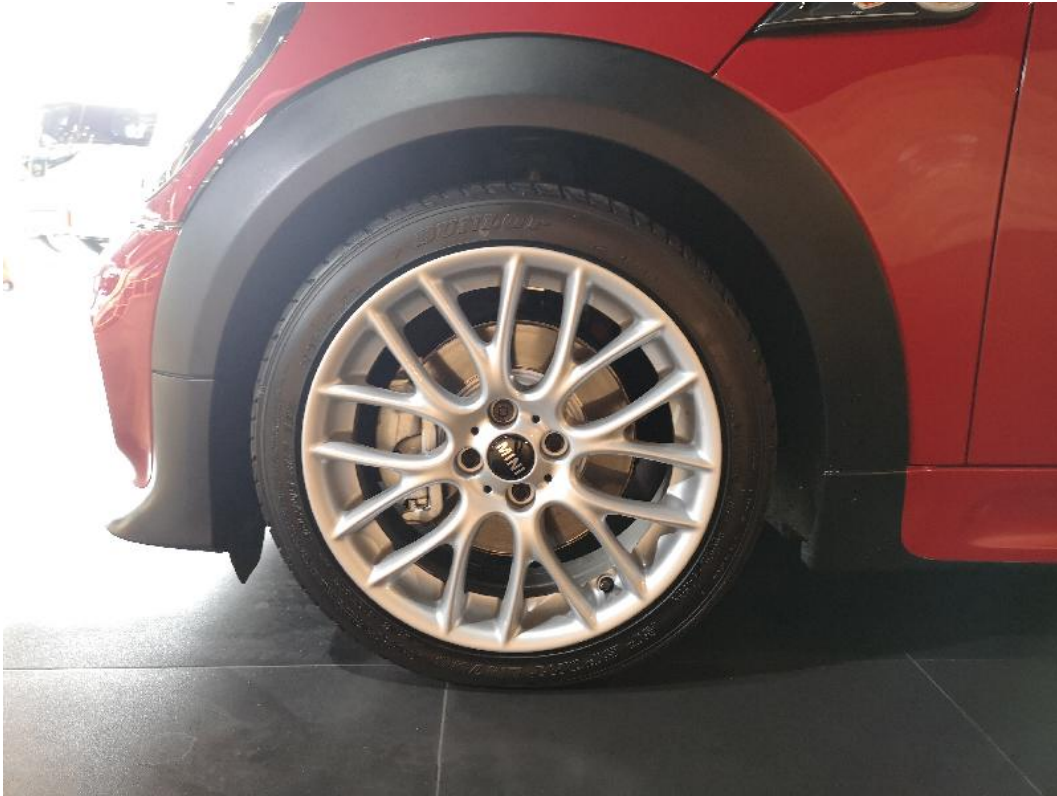
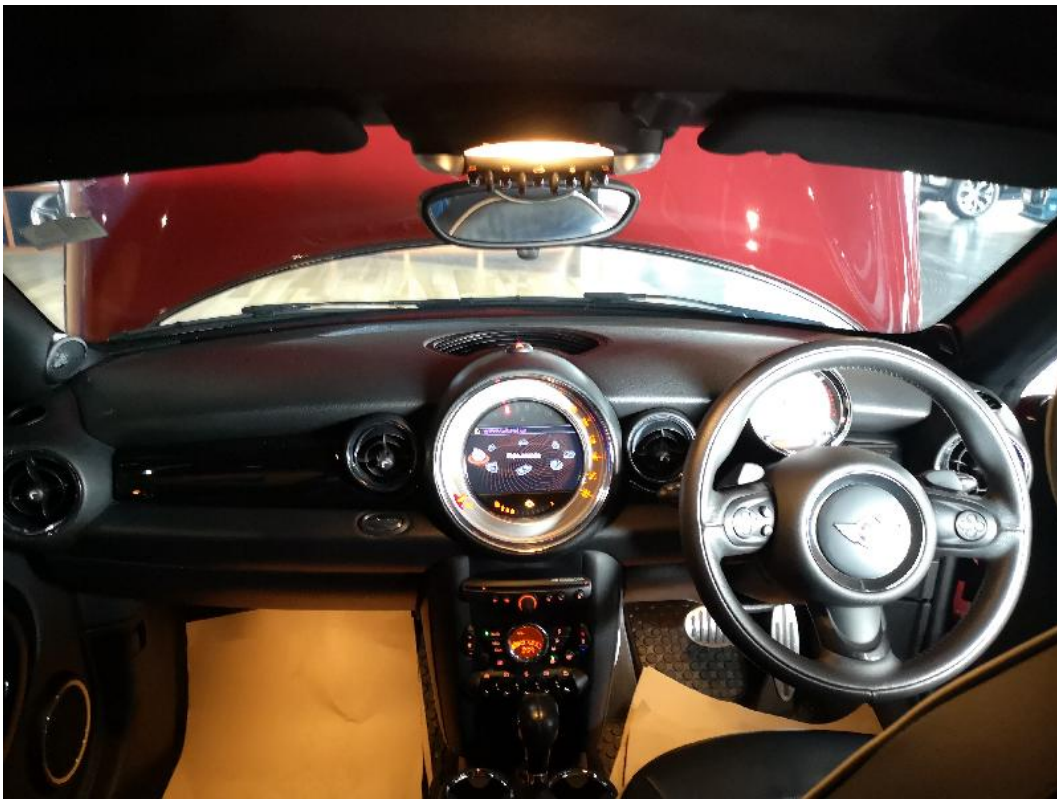
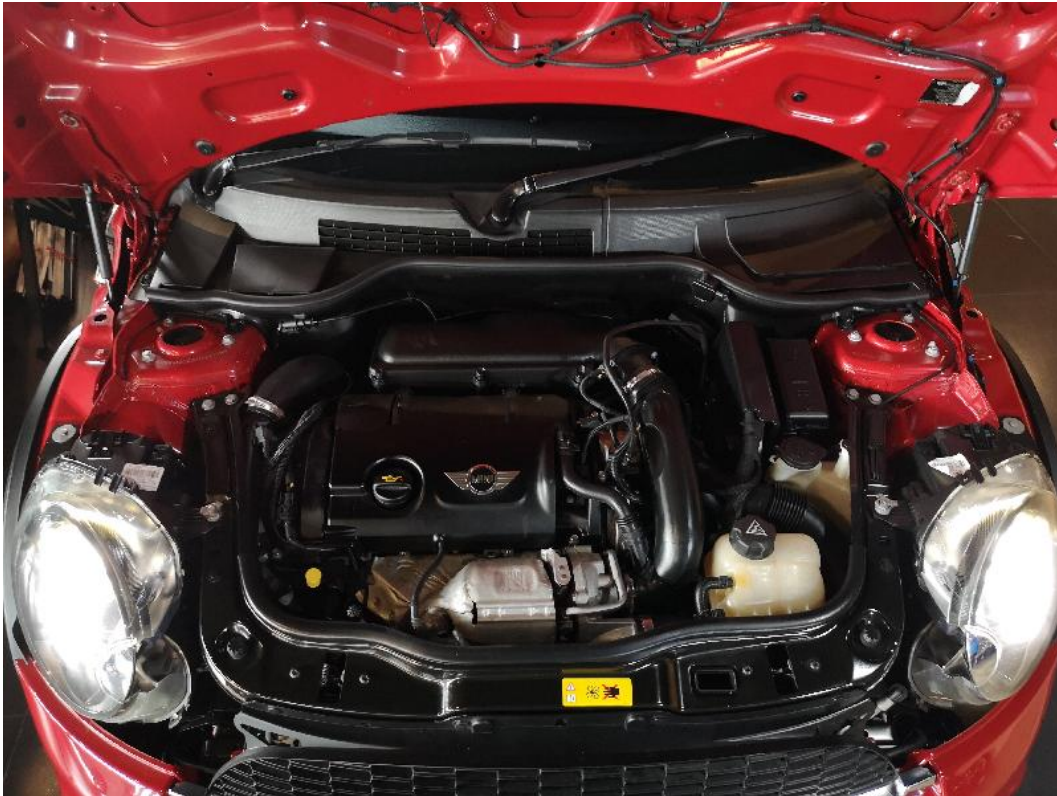
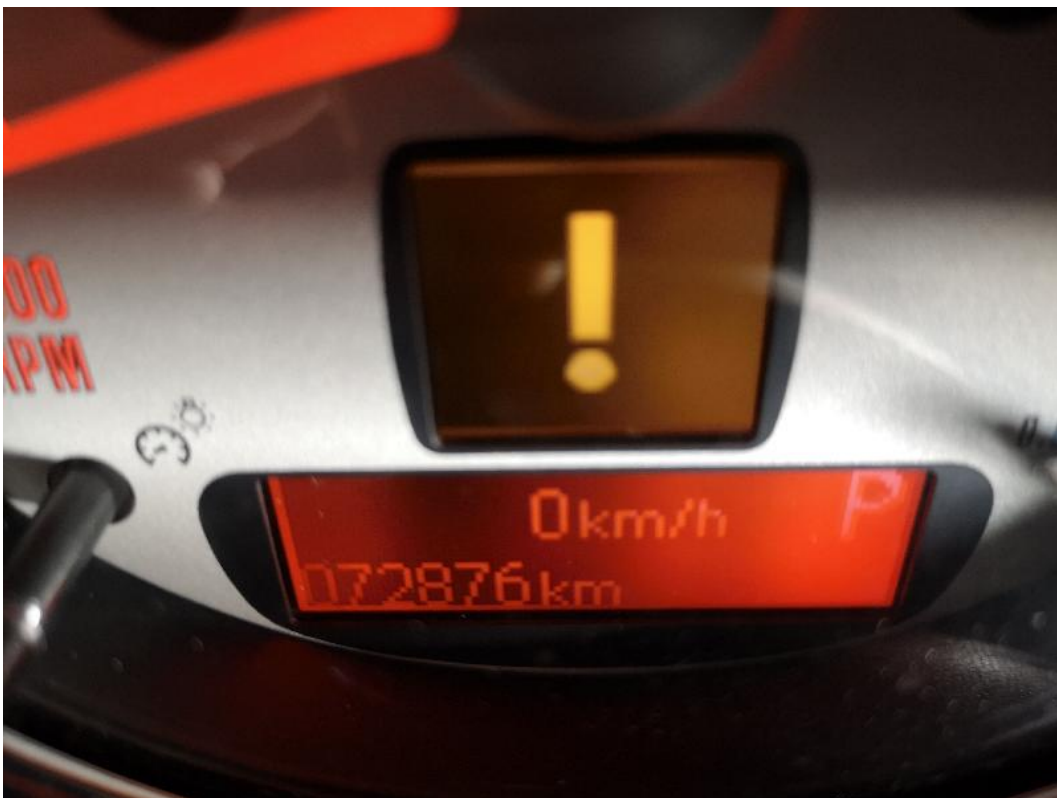
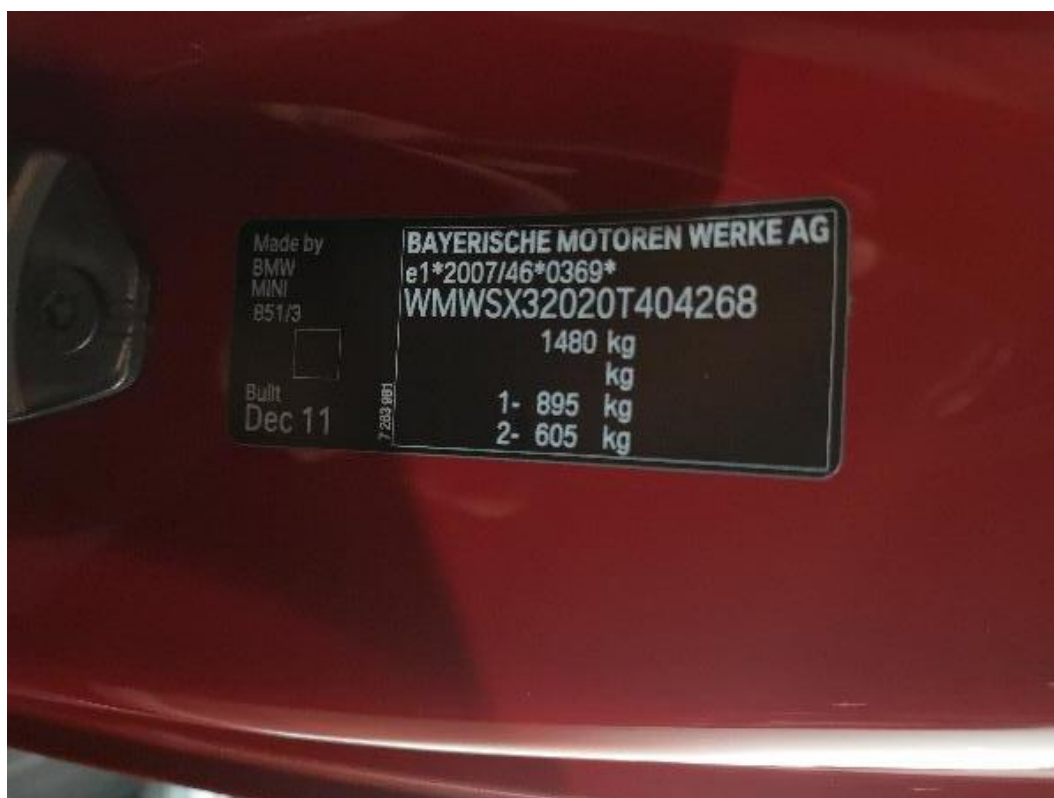
การวินิจฉัย CP 1

การวินิจฉัย CP 2

BMW V50.12 > Automatically Search > Health Report

System Name	State
SGM-ZGM (Safety And Gateway Module (ZGM) - JBE/JBE2/JBBF/KGM)	No Fault Code
SRS (Supplemental Inflatable Restraint System - AIRBAG/SGM-SIM)	No Fault Code
SZL (Switch Center, Steering Column)	No Fault Code
ECM (Engine Control Module - DME/DDE)	No Fault Code
TCM (Transmission Control Module - EGS/DKG/SMG)	No Fault Code
CA (Comfort Access)	No Fault Code
ABS (Anti-Lock Braking System - DSC)	No Fault Code
EPS (Electronic Power Steering)	No Fault Code
TCU (Telematic Control Unit - TEL/ULF/ULF-SBX)	No Fault Code
CCC-A (Applications)	No Fault Code

System Name	State
IC (Instrument Cluster - INSTR)	No Fault Code
CD-GW/M-ASK-GW (Control Display (Gateway) - CIC-GW/CCC-GW/CHAMP-GW/RAD2-GW)	No Fault Code
CD (Control Display - CIC/CCC-BO/CHAMP-BO/M-ASK-BO/RAD/RAD2-BO)	No Fault Code
PDC (Park Distance Control)	No Fault Code
CON (Controller)	No Fault Code
FRM (Footwell Module)	No Fault Code
CID (Central Information Display)	No Fault Code
AC (Air Conditioning - IHKA)	No Fault Code
CCC-A (Applications)	No Fault Code
