U-Car Grading Report

รายงานผลการตรวจเช็คสภาพรถยนต์
ภายใต้การดูแลของสมาคมการประเมินสภาพรถยนต์ประเทศไทย

รุ่น	ISUZU DMAX 2.5 SPACE CAB		
สี	White	หมายเลขทะเบียน (Plate number)	1ฒค7485
รุ่นปี	2013	เลขไมล์	170,108กม.
แบบ	เลขตัวถัง	MP1TFR86JDT085597	
หมายเหตุ	ทำสีใหม่ด้วยสีเดิม

โครงสร้าง	★★★★★
ภายนอก	★★★★★
ภายใน	★★★★★
เครื่องยนต์	สภาพดี
วันที่ตรวจสอบ	2019/11/13
สาขา	Tri Petch Isuzu Leasing
ที่อยู่

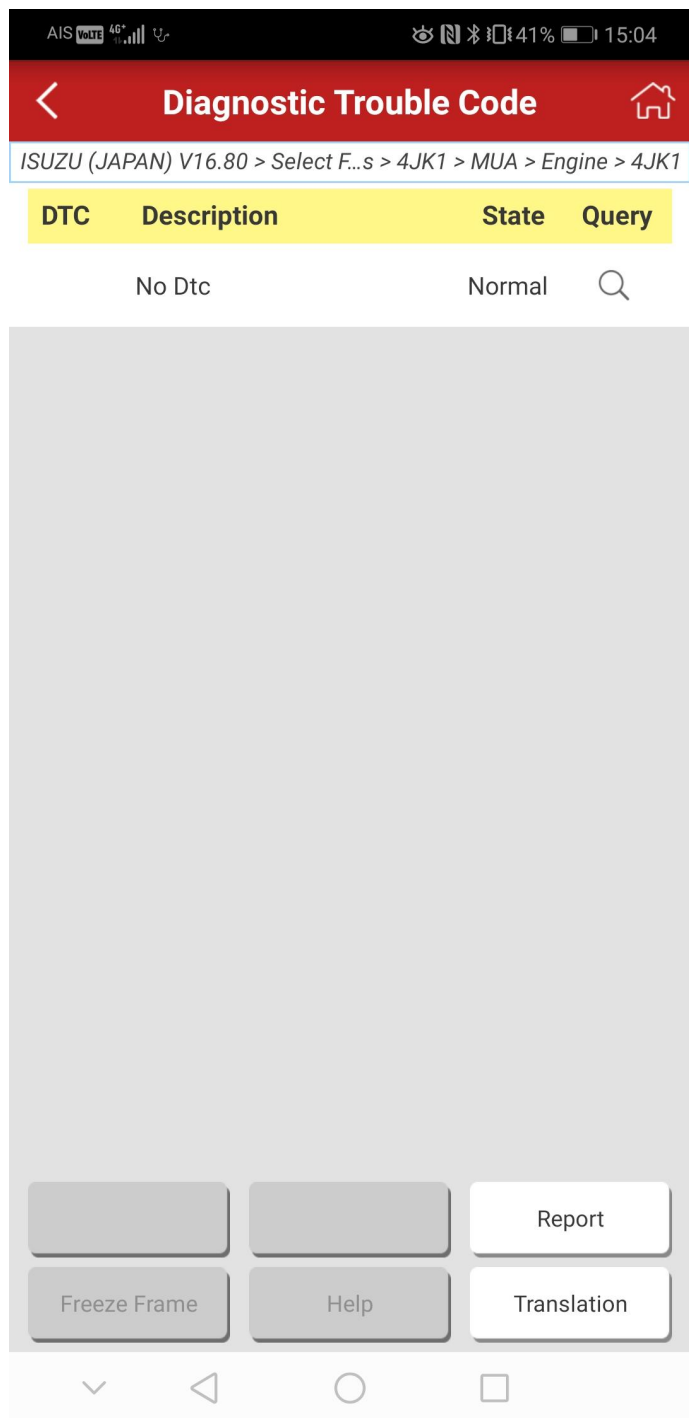
การวินิจฉัย CP 2

The screenshot shows a mobile application interface for diagnostic trouble codes. At the top, the status bar displays 'AIS VoLTE 4G+', signal strength, Wi-Fi, Bluetooth, and battery at 41% with the time 15:04. Below the status bar is a red header with a back arrow, the title 'Diagnostic Trouble Code', and a home icon. A breadcrumb trail reads 'ISUZU (JAPAN) V16.80 > Select F...s > 4JK1 > MUA > Engine > 4JK1'. A table with columns 'DTC', 'Description', 'State', and 'Query' is shown, with the text 'No Dtc' under 'DTC' and 'Normal' under 'State'. A search icon is in the 'Query' column. At the bottom, there are five buttons: 'Freeze Frame', 'Help', 'Report', and 'Translation'. The Android navigation bar is visible at the very bottom.

DTC	Description	State	Query
No Dtc		Normal	🔍
