# U-Car Grading Report

รายงานผลการตรวจเช็คสภาพรถยนต์  
ภายใต้การดูแลของสมาคมการประเมินสภาพรถยนต์ประเทศญี่ปุ่น

| รุ่น | MITSUBISHI PAJERO SPORT 2.5 | | |
| รุ่นปี | 2014 | เลขไมล์ | 134,889กม. |

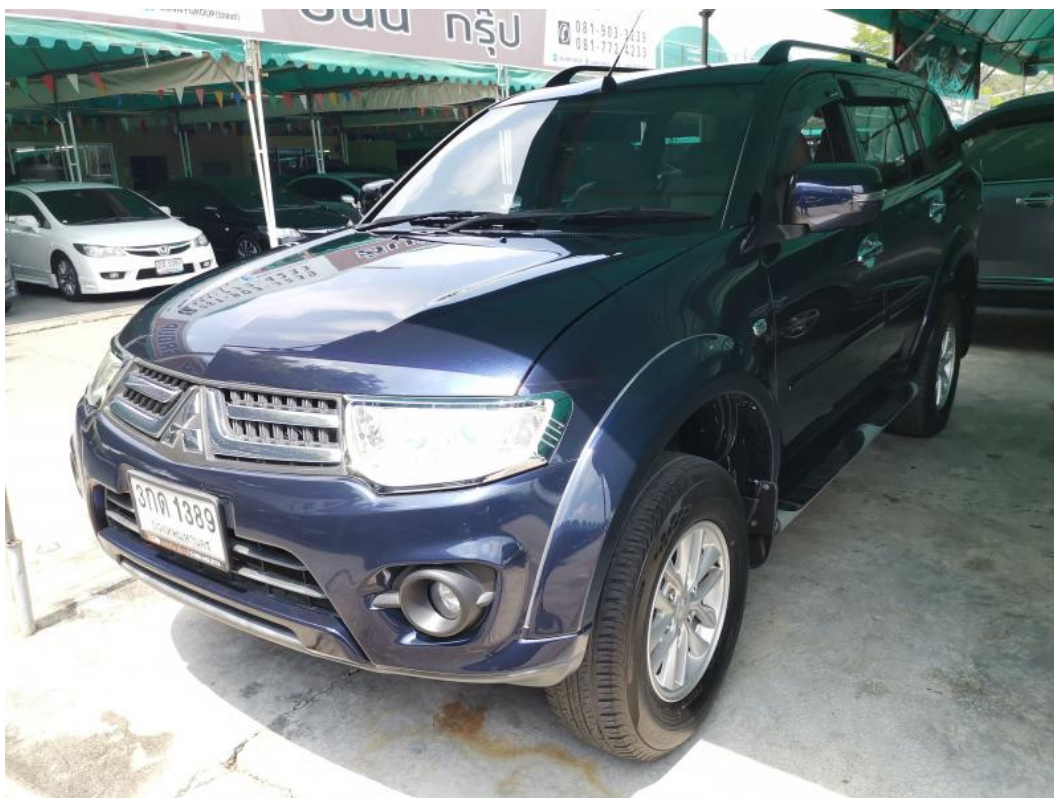
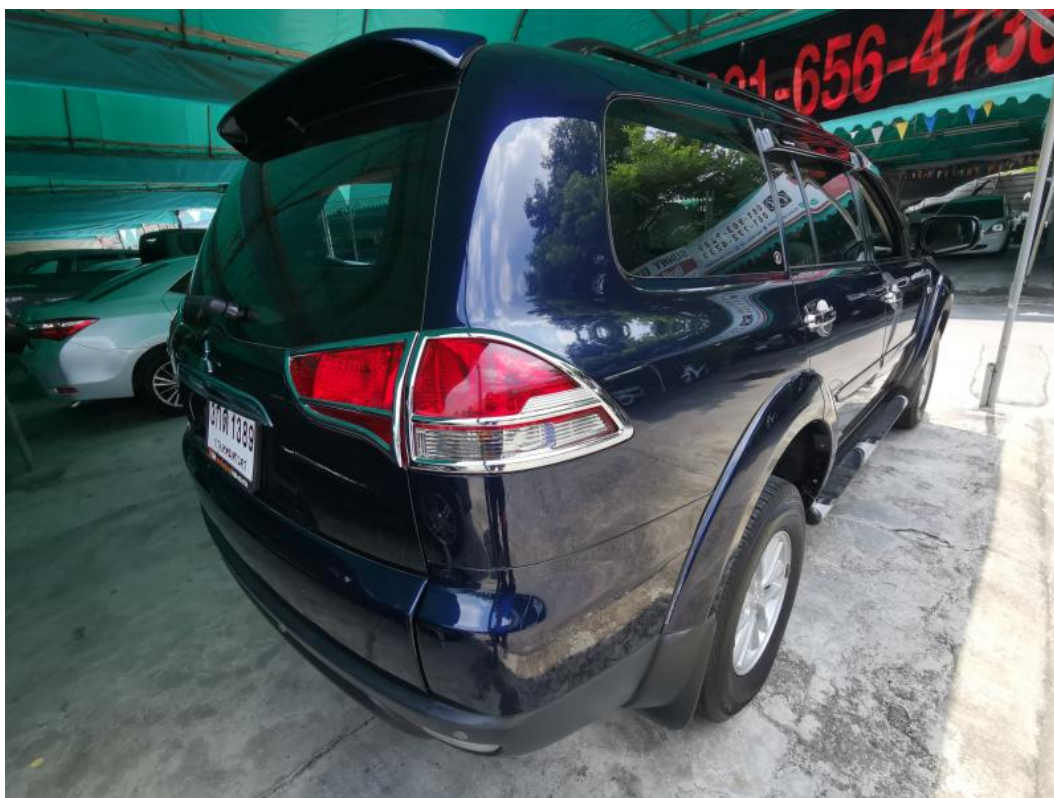
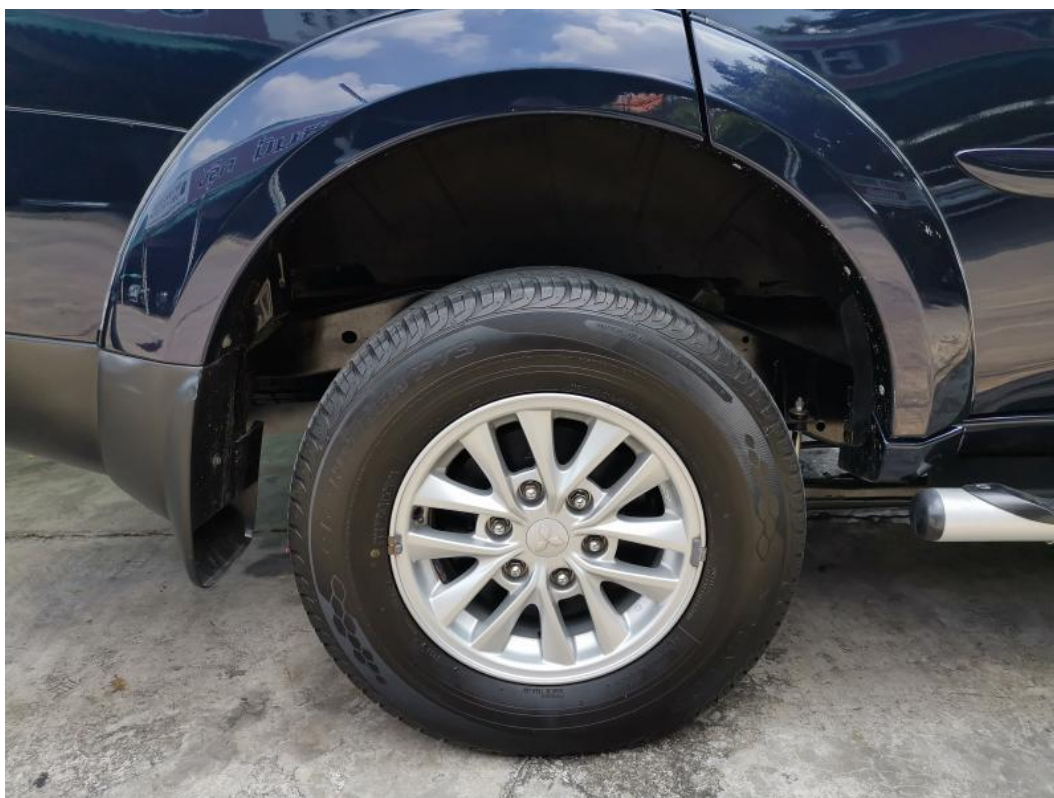
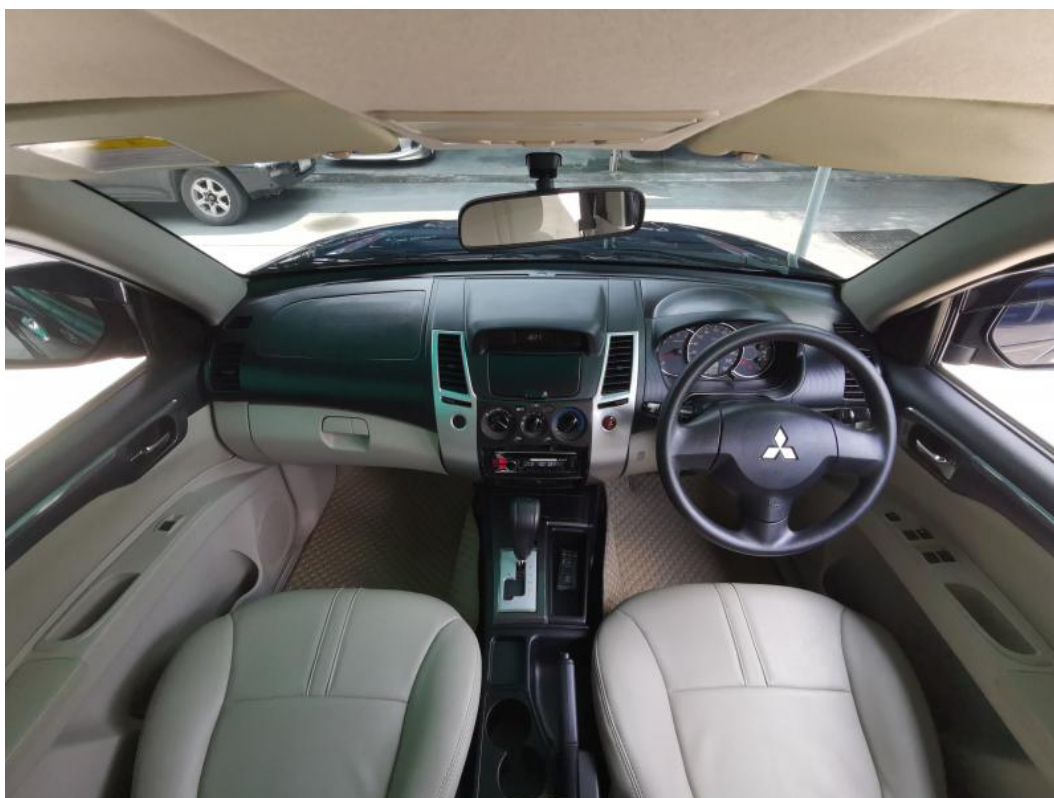
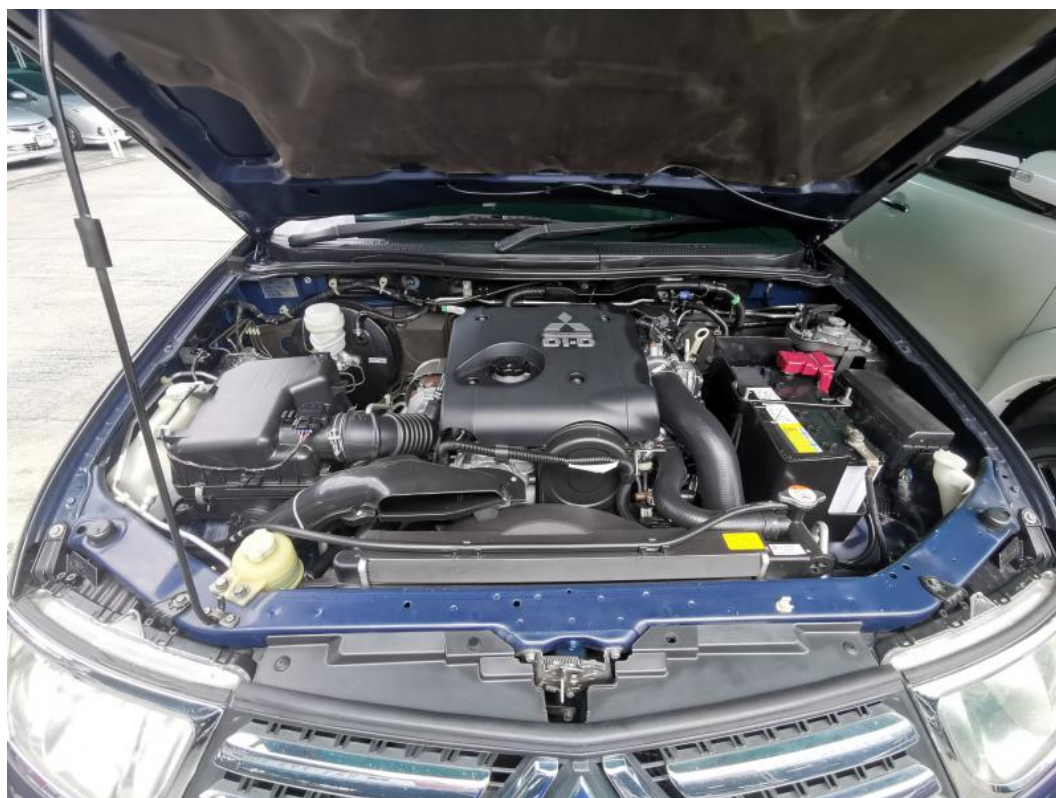
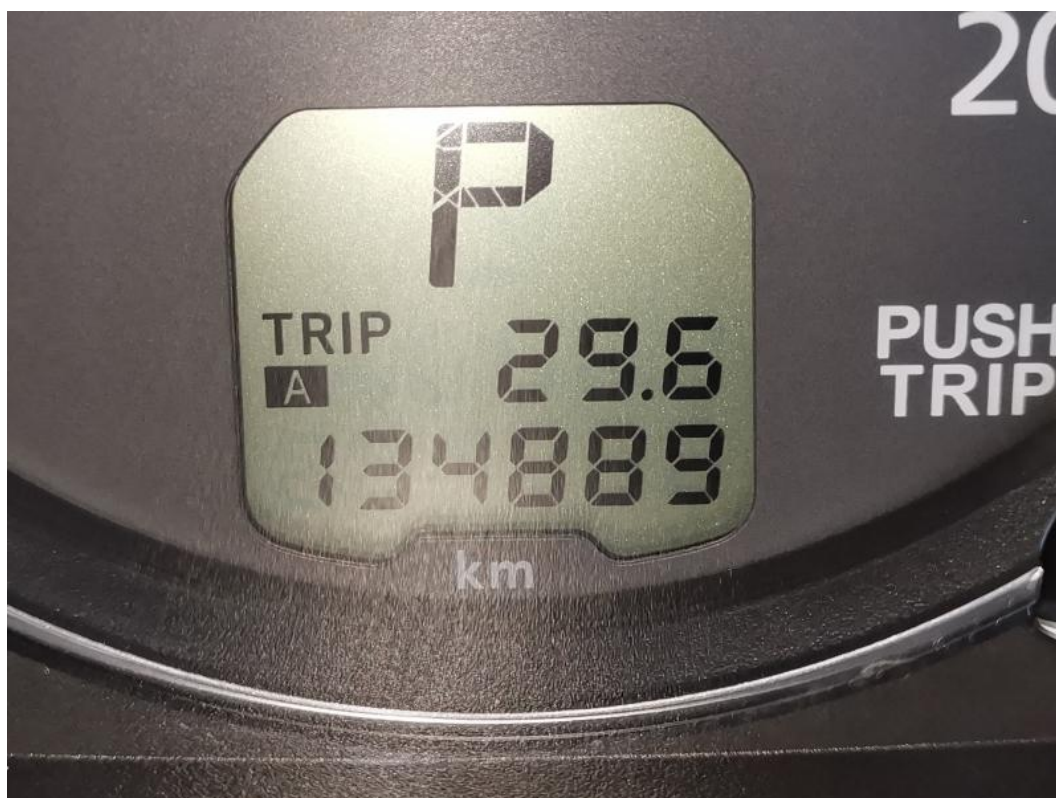
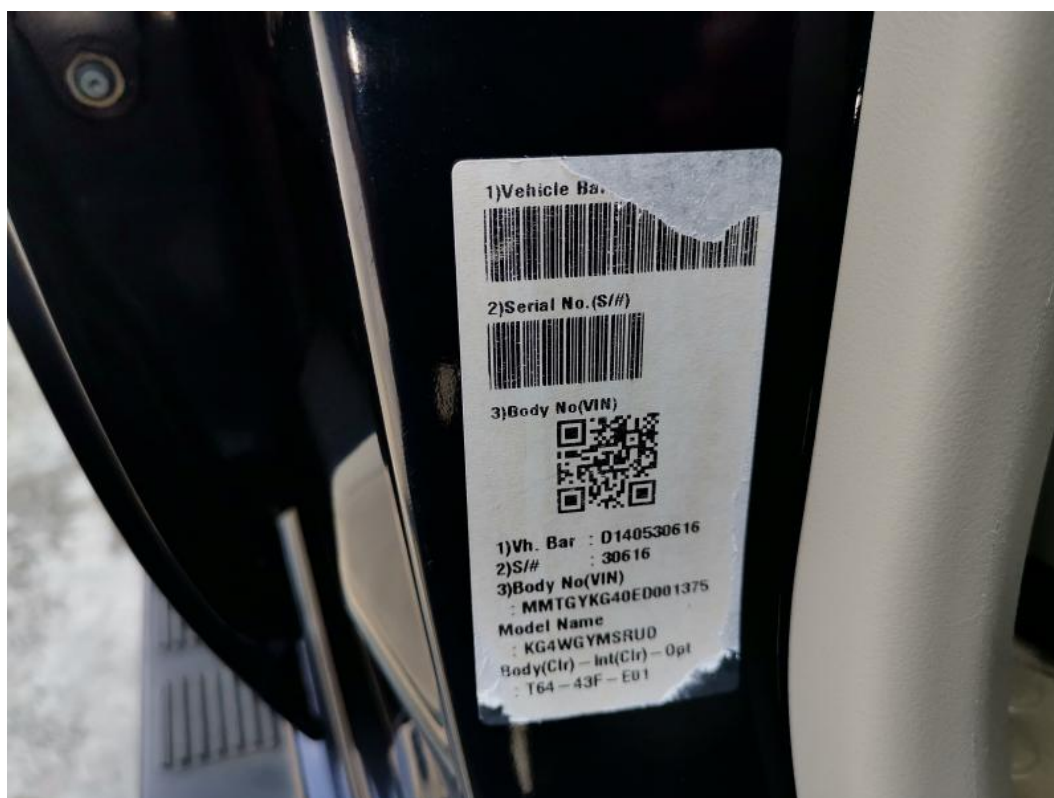
| Front left fender<br>★★★★★ | Bonnet / hood<br>★★★★★ | Front bumper<br>★★★★★ | Front right fender<br>★★★★★ | <p>[บันทึก]<br/>ทำสีใหม่ด้วยสีเดิม<br/>Door Molding ถลอก มี</p> <p>[ภายใต้]<br/>whole of underneath สนิม บางส่วน</p> <p>[หน้าต่าง]<br/>กระจกหน้ารถ หินกระเด็น บางส่วน</p> <p>[ภายใน]<br/>ตกแต่งอื่นๆ รอยขีดข่วน บางส่วน</p> |

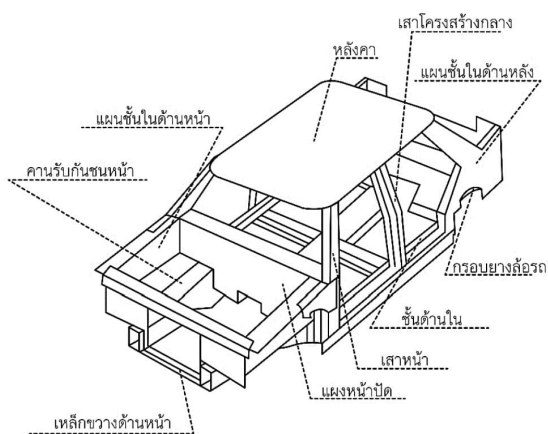
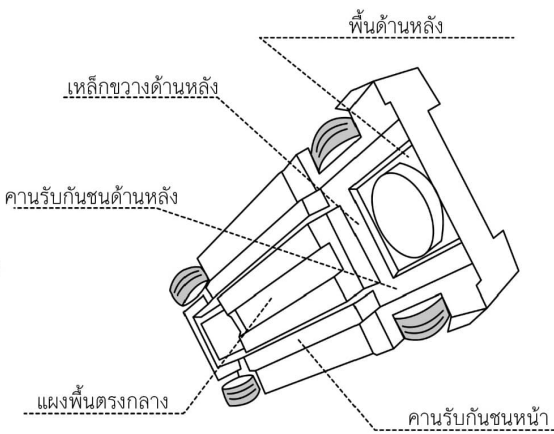
การวินิจฉัย CP 1

| System Name | State |
|---|---|
| MPI/GDI/Diesel | Find Fault Code 1 |
| KOS/Immo/Keyless | Find Fault Code 1 |
| ETACS | Find Fault Code 1 |

| DTC | Description | State | Query |
|---|---|---|---|
| U1102 | ASC CAN Timeout/Not Equipped | Active | 🔍 |
