U-Car Grading Report

รายงานผลการตรวจเช็คสภาพรถยนต์
ภายใต้การดูแลของสมาคมการประเมินสภาพรถยนต์ประเทศไทย

รุ่น	TOYOTA HILUX REVO 2.4		
สี	White	หมายเลขทะเบียน (Plate number)	1ฒฝ6018
รุ่นปี	2015	เลขไมล์	177,196กม.
แบบ	เลขตัวถัง	MR0EB8CB800828326

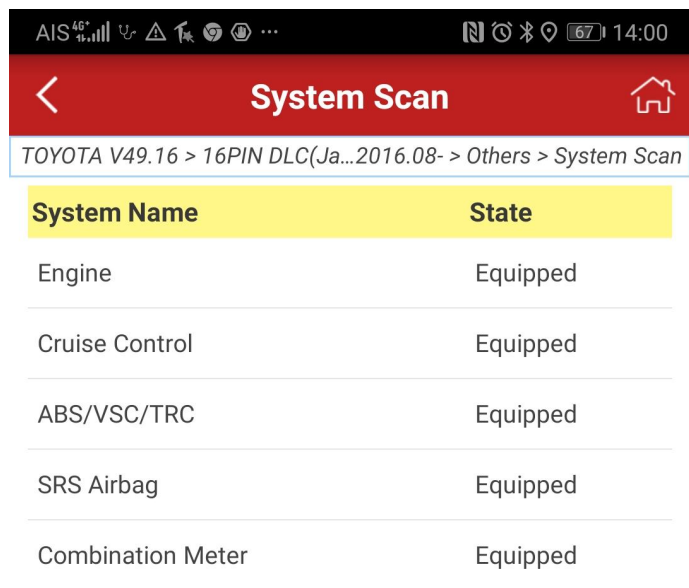
การวินิจฉัย CP 2

The screenshot shows a mobile application interface for a system scan. At the top, there is a status bar with 'AIS' and various icons. Below that is a red header with a back arrow, the title 'System Scan', and a home icon. A breadcrumb trail reads 'TOYOTA V49.16 > 16PIN DLC(Ja...2016.08- > Others > System Scan'. The main content is a table with two columns: 'System Name' and 'State'. The table lists five systems, all of which are 'Equipped'. At the bottom of the screenshot, there are three buttons: two greyed-out buttons and one 'Help' button. Below the buttons is an Android navigation bar with back, home, and recent apps icons.

System Name	State
Engine	Equipped
Cruise Control	Equipped
ABS/VSC/TRC	Equipped
SRS Airbag	Equipped
Combination Meter	Equipped
