# U-Car Grading Report

รายงานผลการตรวจเช็คสภาพรถยนต์  
ภายใต้การดูแลของสมาคมการประเมินสภาพรถยนต์ประเทศไทย

รุ่น	TOYOTA VIGO 2.7 J SMARTCAB		
สี	Silver	หมายเลขทะเบียน (Plate number)	1ฒน6492
รุ่นปี	2011	เลขไมล์	152,505กม.
แบบ	เลขตัวถัง	MR0GX12G706602922	
หมายเหตุ	ทำสีใหม่ด้วยสีเดิม

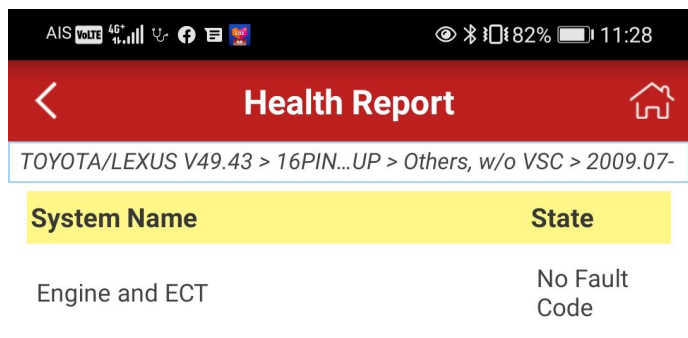
การวินิจฉัย CP 1

The screenshot shows a mobile application interface for a health report. At the top, there is a status bar with 'AIS VoLTE 4G+', signal strength, Wi-Fi, Bluetooth, 82% battery, and the time 11:28. Below the status bar is a red header with a back arrow on the left, the title 'Health Report' in the center, and a home icon on the right. Underneath the header is a breadcrumb trail: 'TOYOTA/LEXUS V49.43 > 16PIN...UP > Others, w/o VSC > 2009.07-'. The main content area features a table with two columns: 'System Name' and 'State'. The table contains one row with 'Engine and ECT' in the first column and 'No Fault Code' in the second column.

System Name	State
Engine and ECT	No Fault Code
