# U-Car Grading Report

| รุ่น | BMW 335i | | |
| รุ่นปี | 2012 | เลขไมล์ | 126,879กม. |

| วันที่ตรวจสอบ | 2020/4/23 |

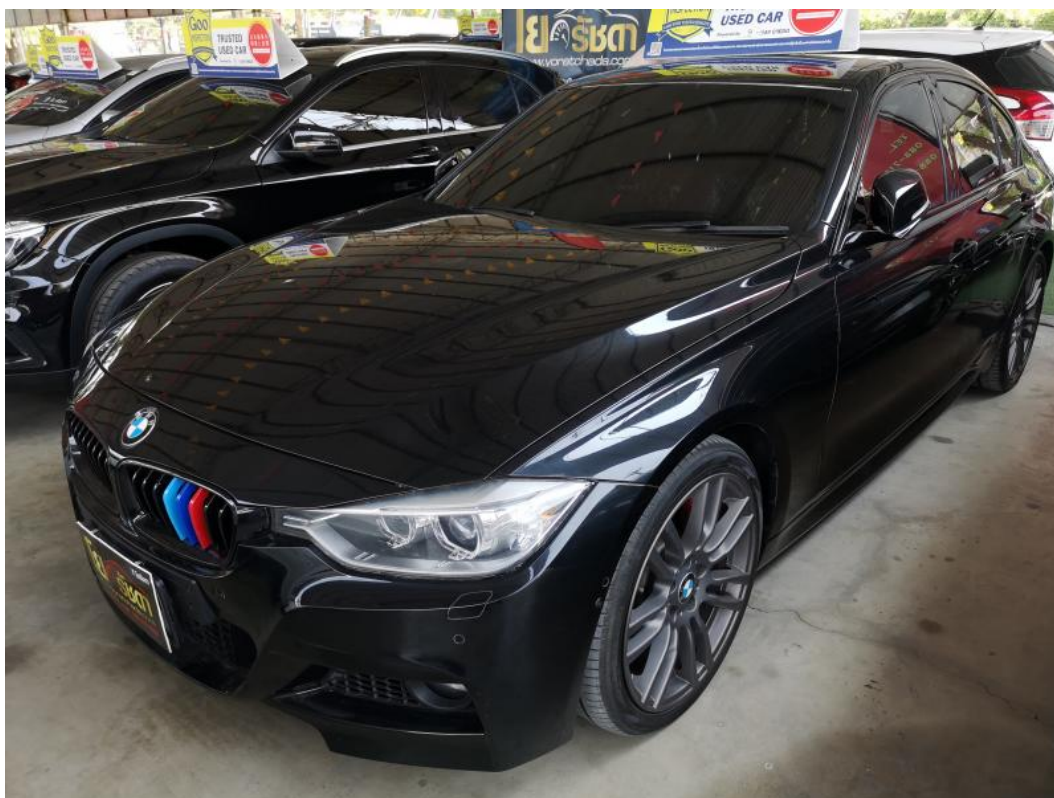
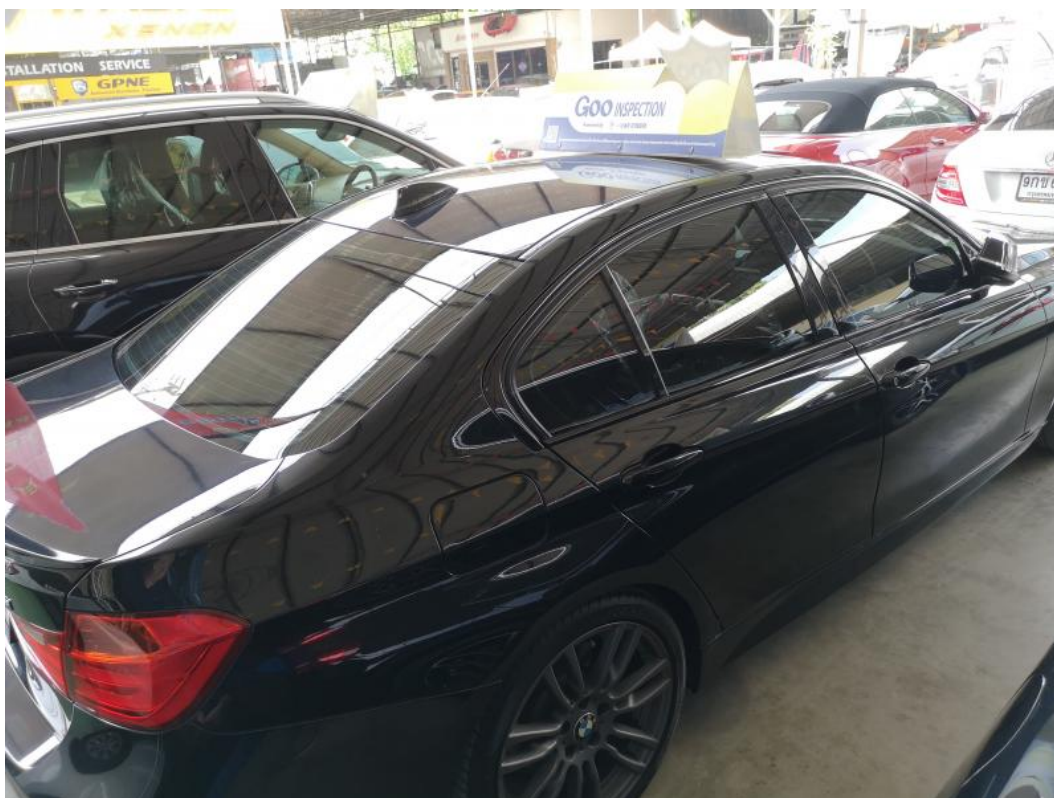
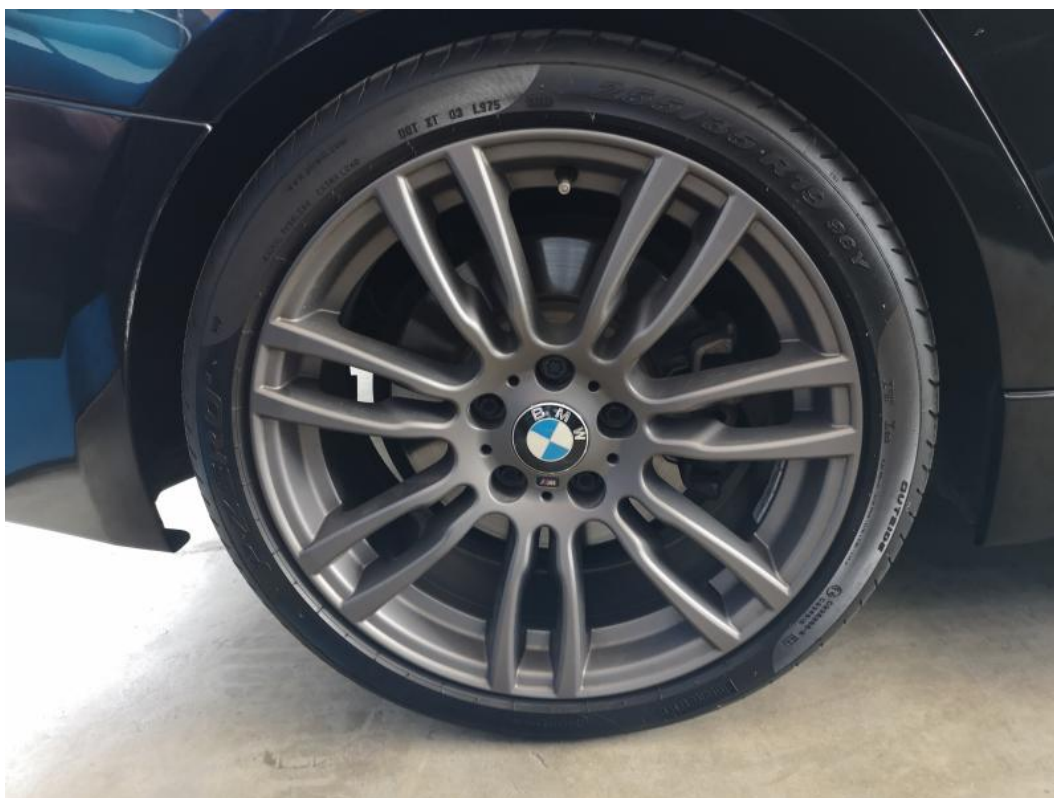
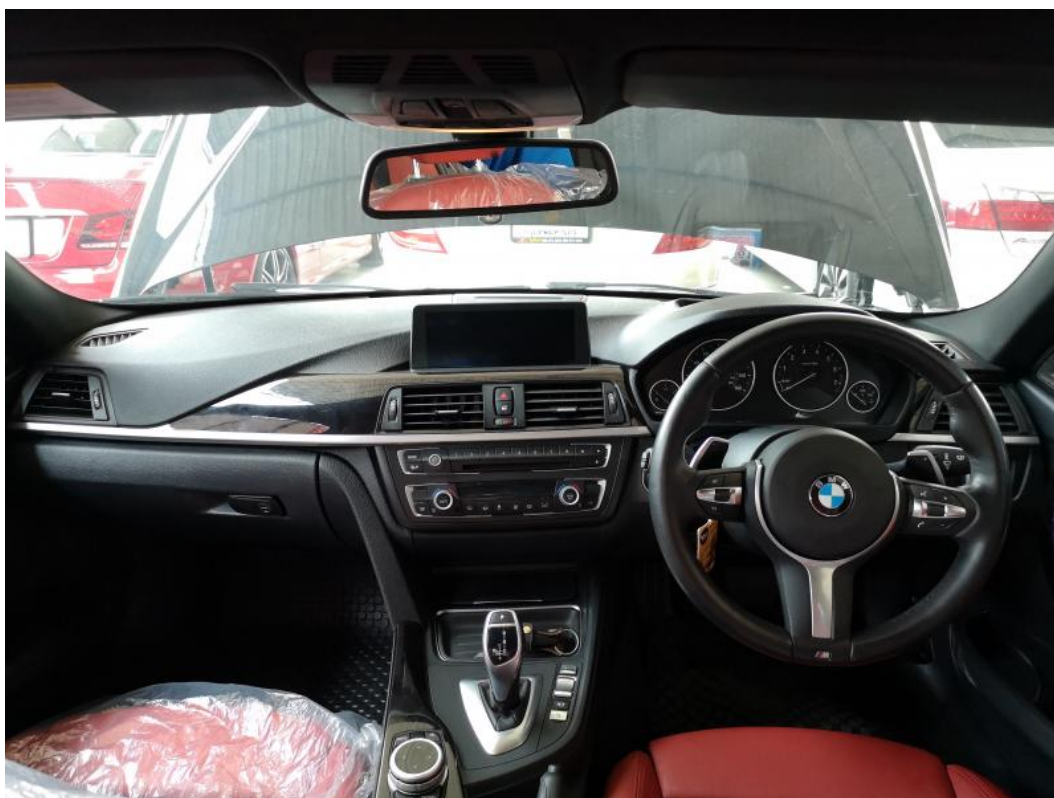
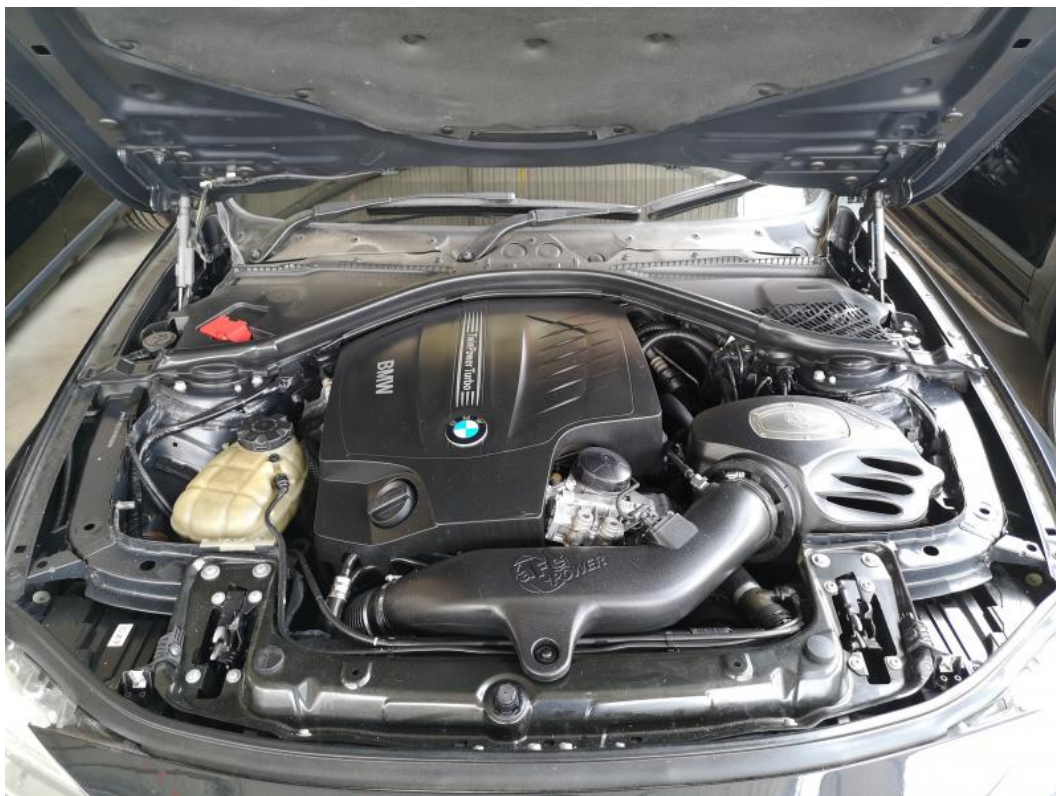
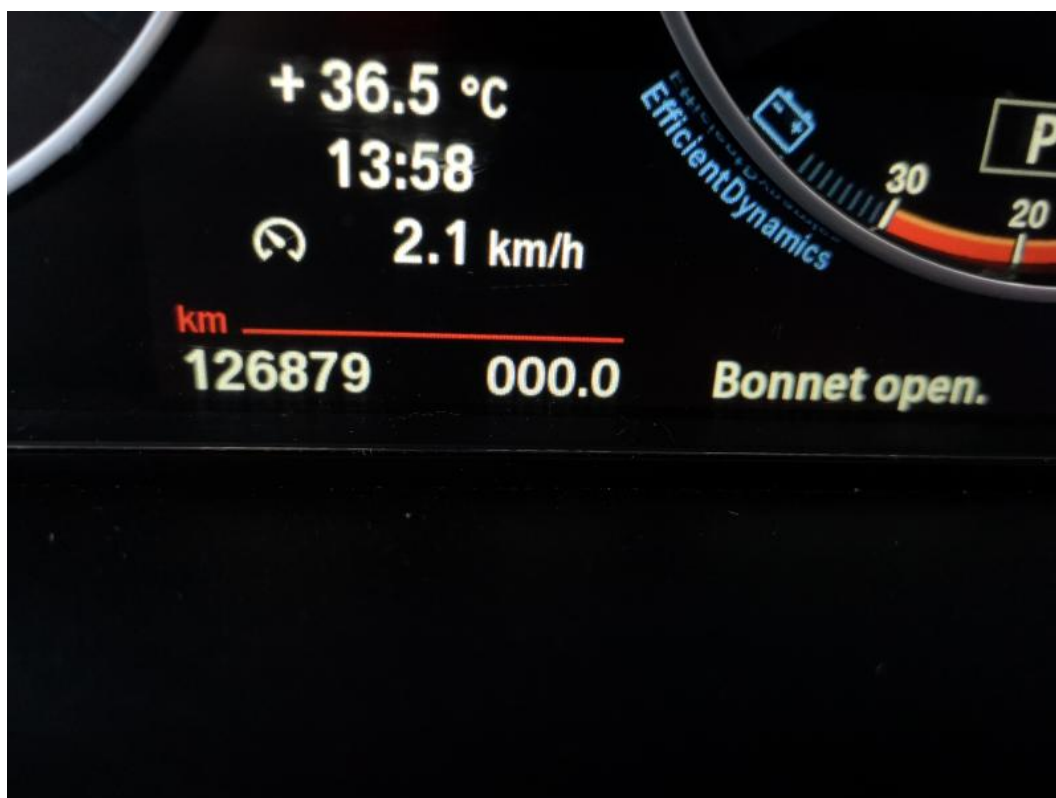
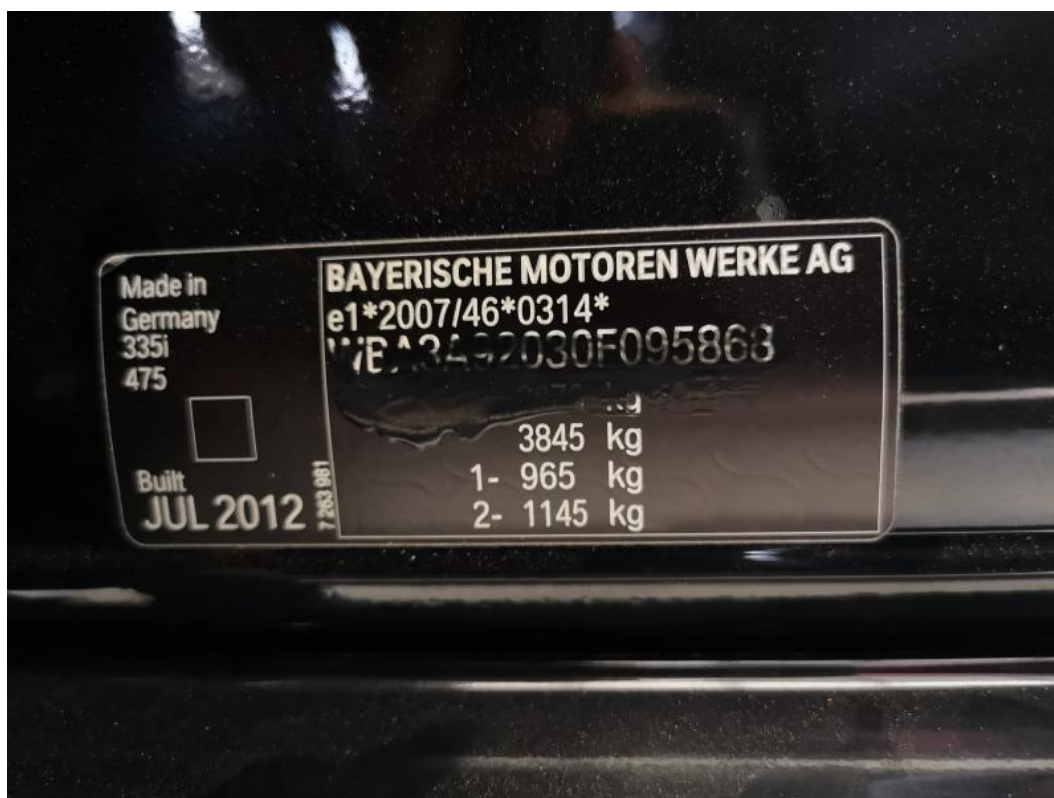
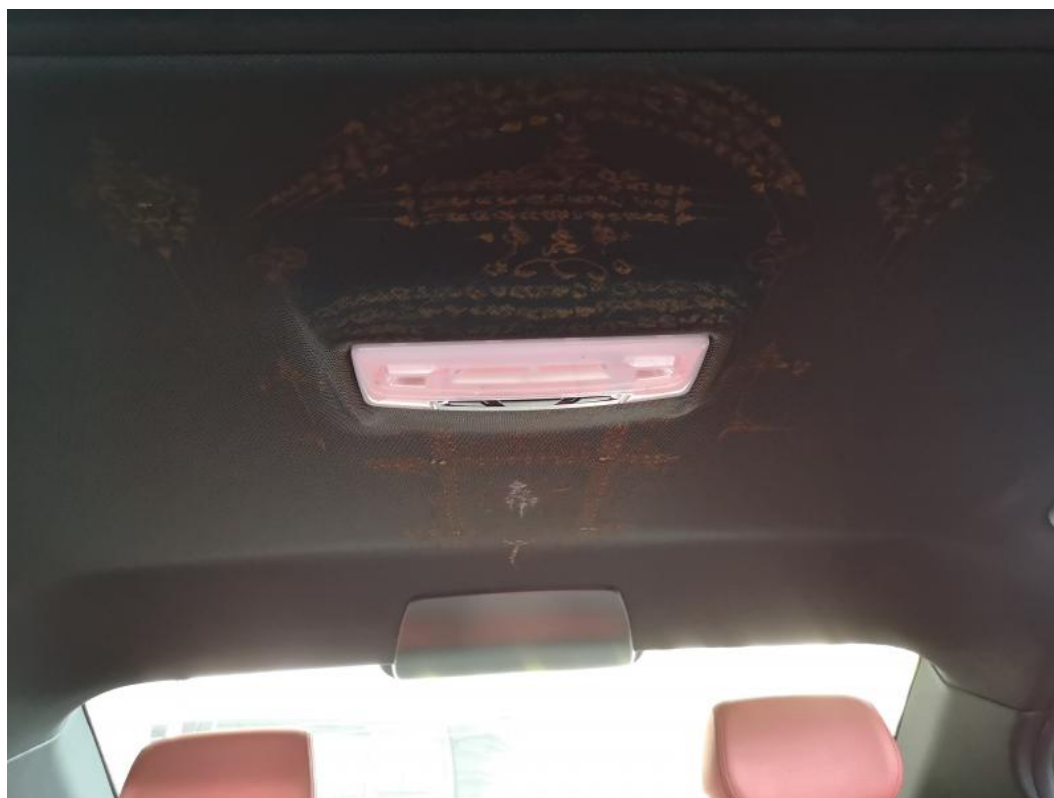
| | | <div> <div>[หน้าต่าง]</div> <div>กระจกหน้ารถ หินกระเด็น บางส่วน</div> </div> <div> <div>[ภายใน]</div> <div>Headliner คราบ L</div> </div> | |
