U-Car Grading Report

U-car Grading Report

รุ่น	TOYOTA VIOS 1.5E		
สี	White	หมายเลขทะเบียน (Plate number)	5กธ9485
รุ่นปี	2016	เลขไมล์	104,211กม.
แบบ	เลขตัวถัง	MR2B29F3601003674

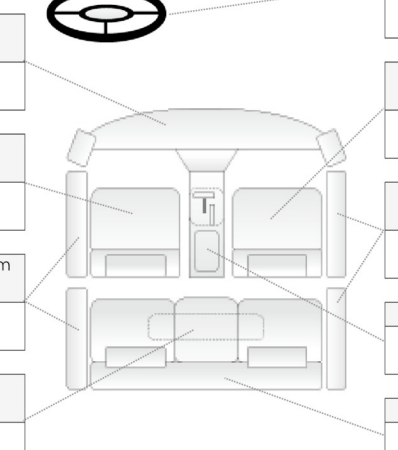
<div style="display: flex; flex-direction: column; align-items: center;"> <div style="display: flex; justify-content: space-between; width: 100%;"> <div style="width: 20%;"> <p>Dashboard</p><p>★★★★★</p> </div> <div style="width: 20%;"> <p>Steering wheel</p><p>★★★★★</p> </div> </div> <div style="display: flex; justify-content: space-between; width: 100%; margin-top: 10px;"> <div style="width: 20%;"> <p>Front left seat</p><p>★★★★★</p> </div> <div style="width: 20%;"> <p>Front right seat</p><p>★★★★★</p> </div> </div> <div style="display: flex; justify-content: space-between; width: 100%; margin-top: 10px;"> <div style="width: 20%;"> <p>Front and back left door trim</p><p>★★★★★</p> </div> <div style="width: 20%;"> <p>Front and back right door trim</p><p>★★★★★</p> </div> </div> <div style="display: flex; justify-content: space-between; width: 100%; margin-top: 10px;"> <div style="width: 20%;"> <p>Front and back left door trim</p><p>★★★★★</p> </div> <div style="width: 20%;"> <p>Console</p><p>★★★★★</p> </div> </div> <div style="display: flex; justify-content: space-between; width: 100%; margin-top: 10px;"> <div style="width: 20%;"> <p>Rear seat</p><p>★★★★★</p> </div> <div style="width: 20%;"> <p>Luggage room</p><p>★★★★★</p> </div> </div> </div> <div style="margin-top: 20px;">

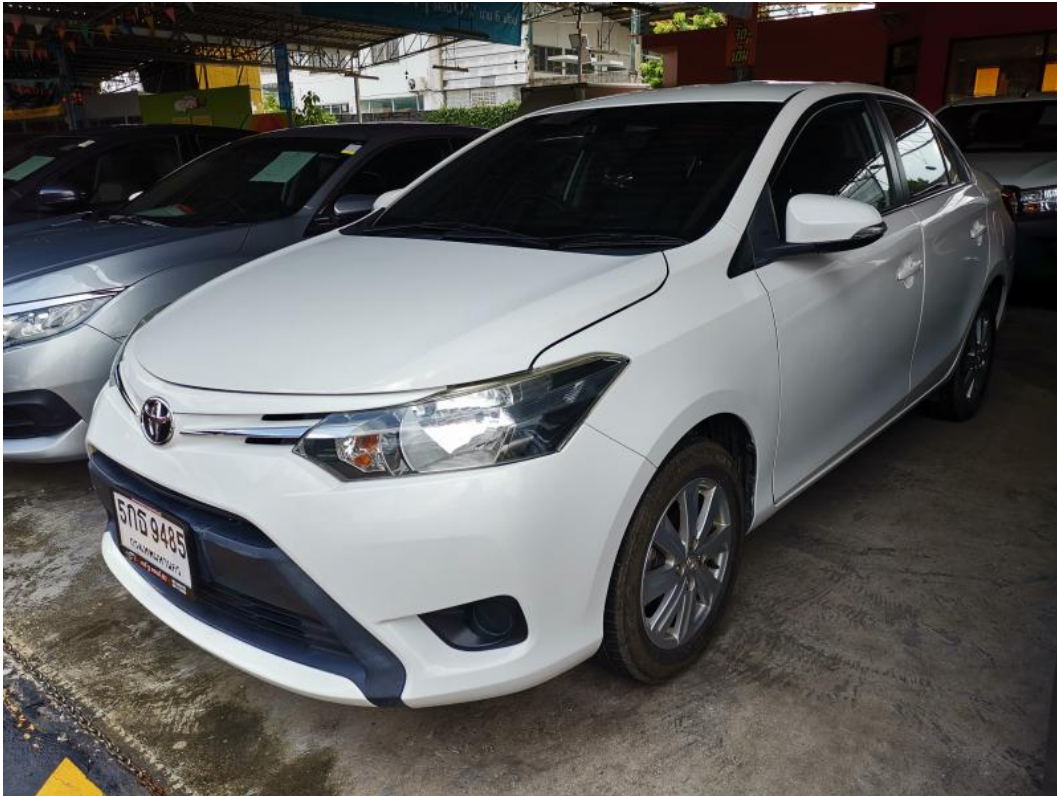
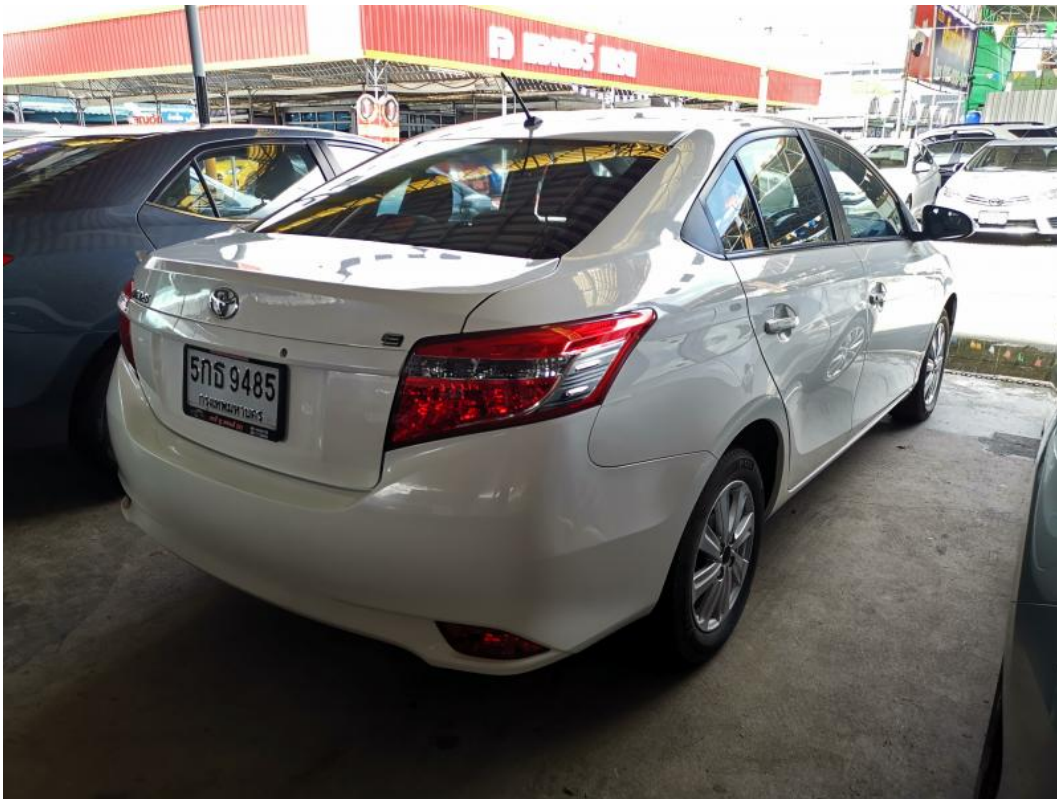
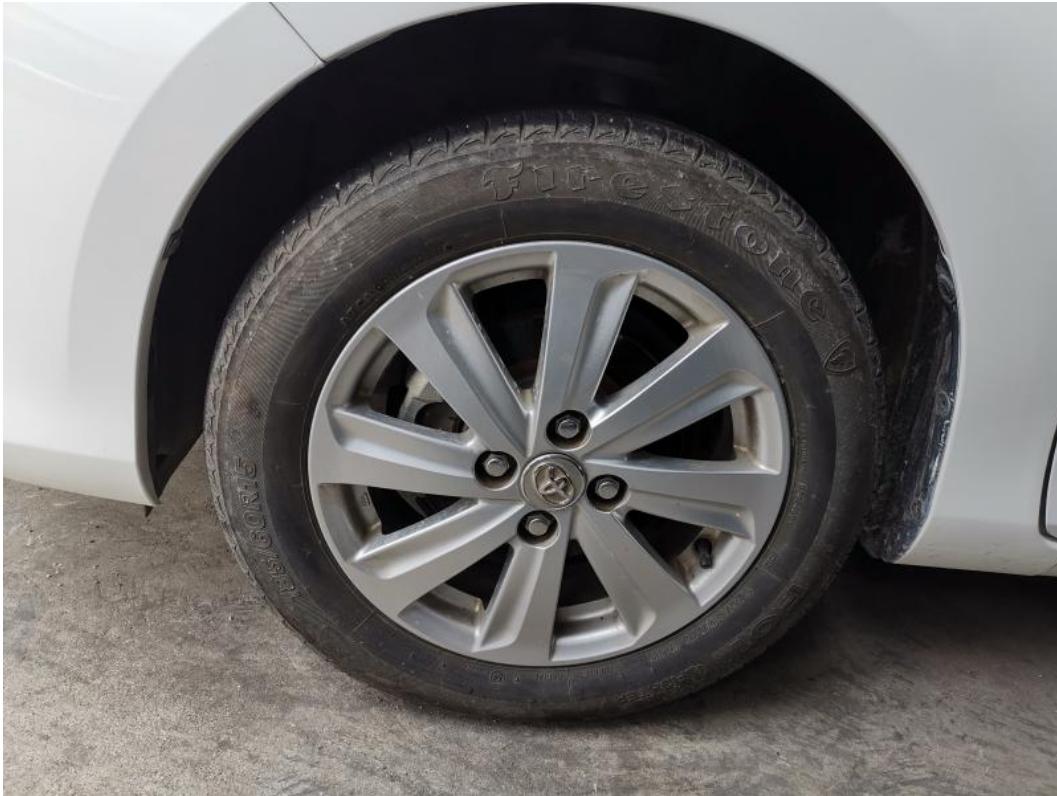
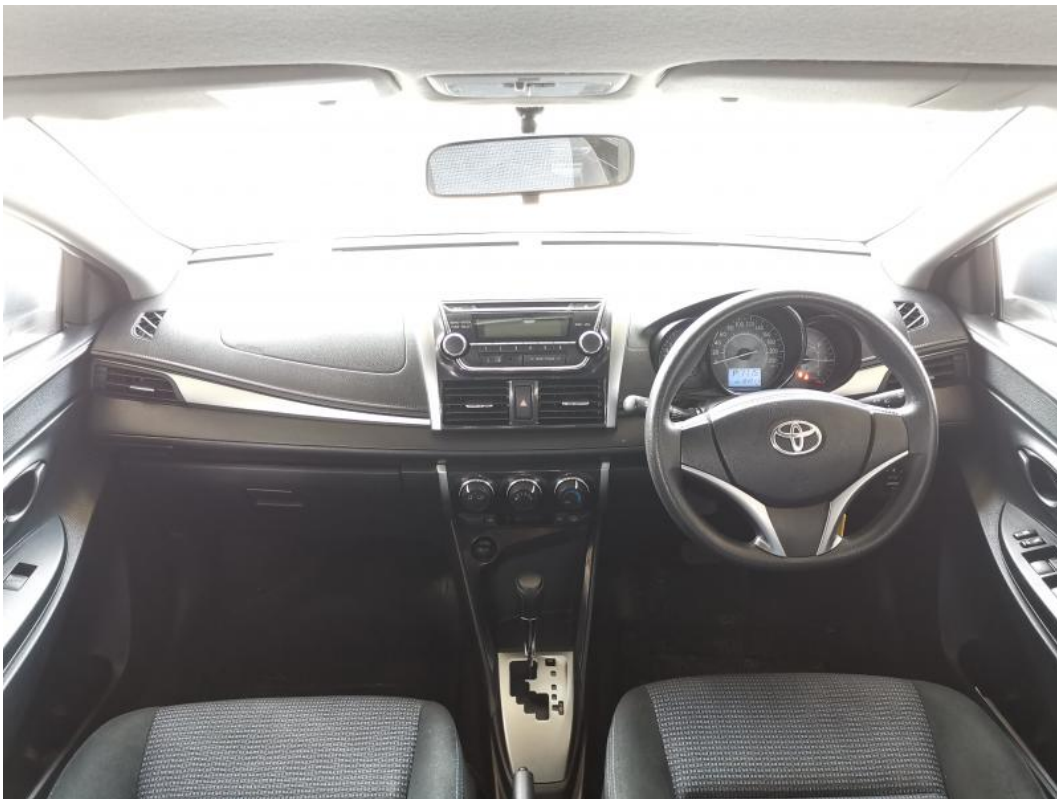
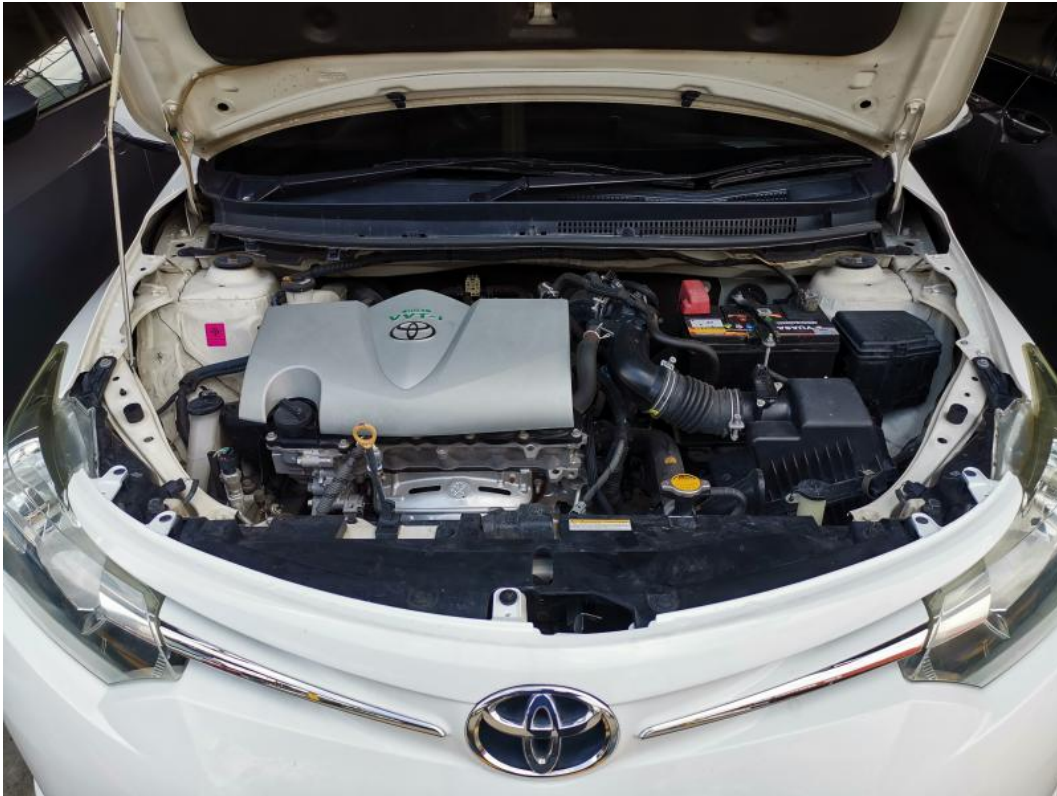
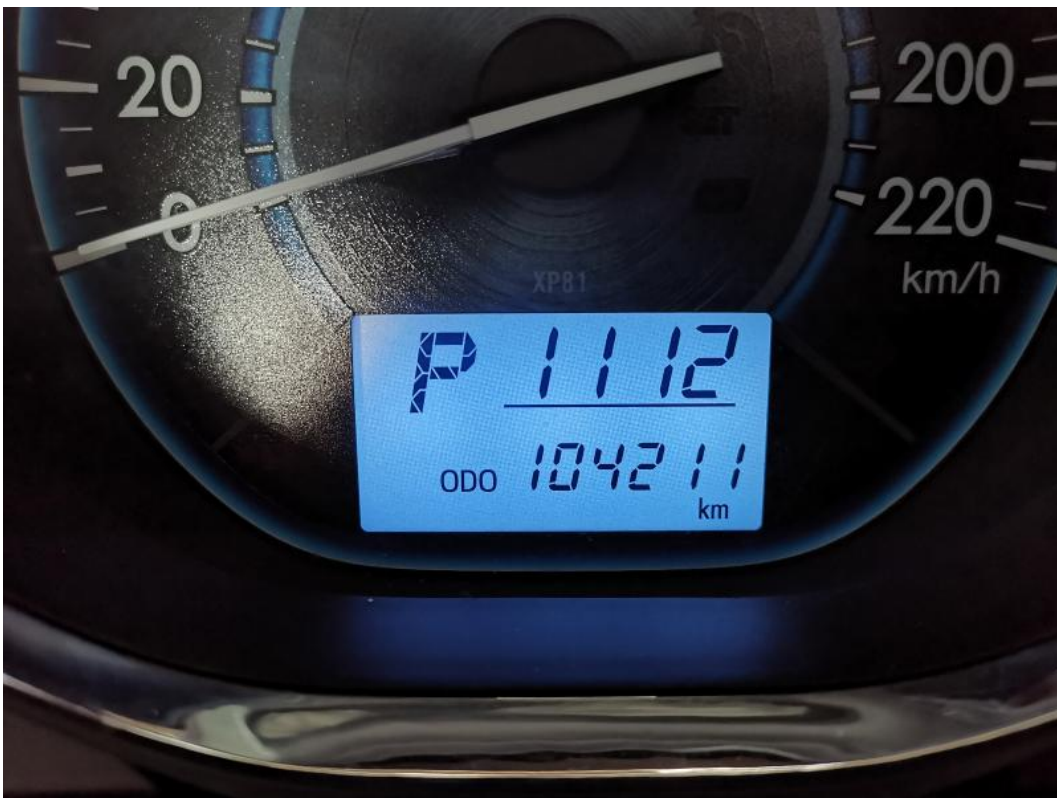
การวินิจฉัย CP 1

Diagnostic 1		
TOYOTA V49.75 > 16PIN DLC(...6.09-2018.11 > w/o Smart Key		
Engine and ECT	Normal	Enter
Cruise Control	Normal	Enter
ABS/VSC/TRC	Normal	Enter
SRS Airbag	Normal	Enter
Air Conditioner	Normal	Enter
Combination Meter	Normal	Enter
Immobiliser	Normal	Enter
