# U-Car Grading Report

รายงานผลการตรวจเช็คสภาพรถยนต์  
ภายใต้การดูแลของสมาคมการประเมินสภาพรถยนต์ประเทศญี่ปุ่น

| รุ่น | PORSCHE CAYENNE 3.0 | | |
| แบบ | เลขตัวถัง | WP1ZZZ92ZCLA24832 | |

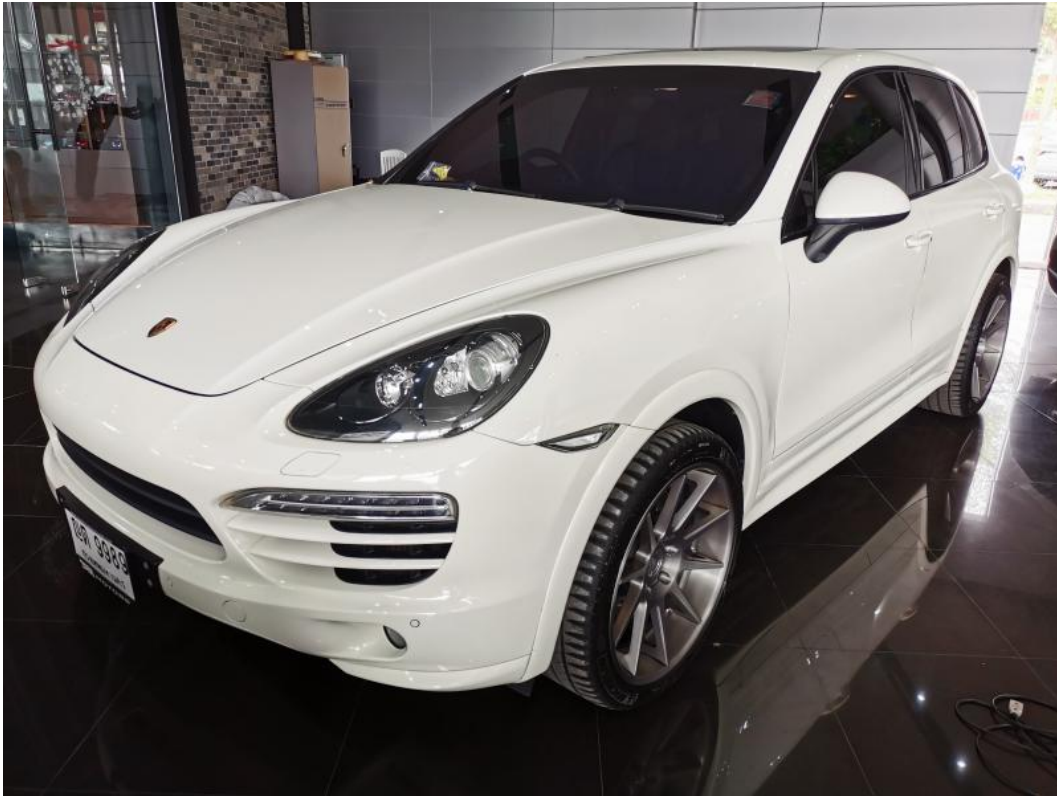
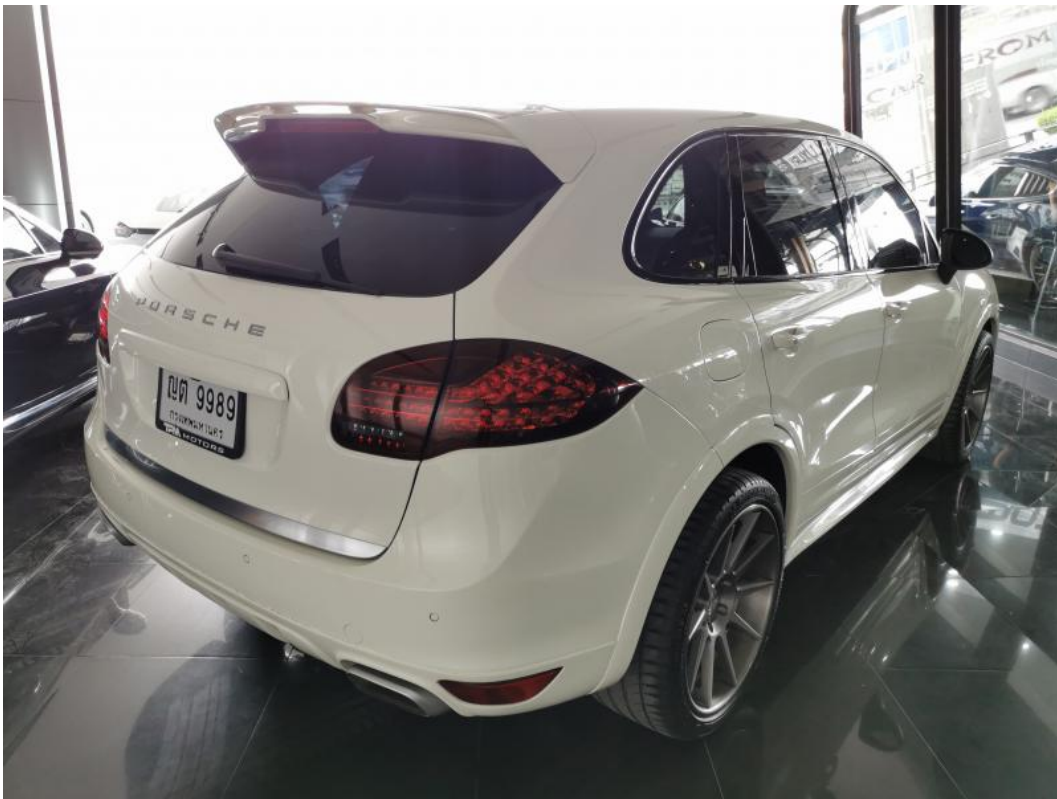
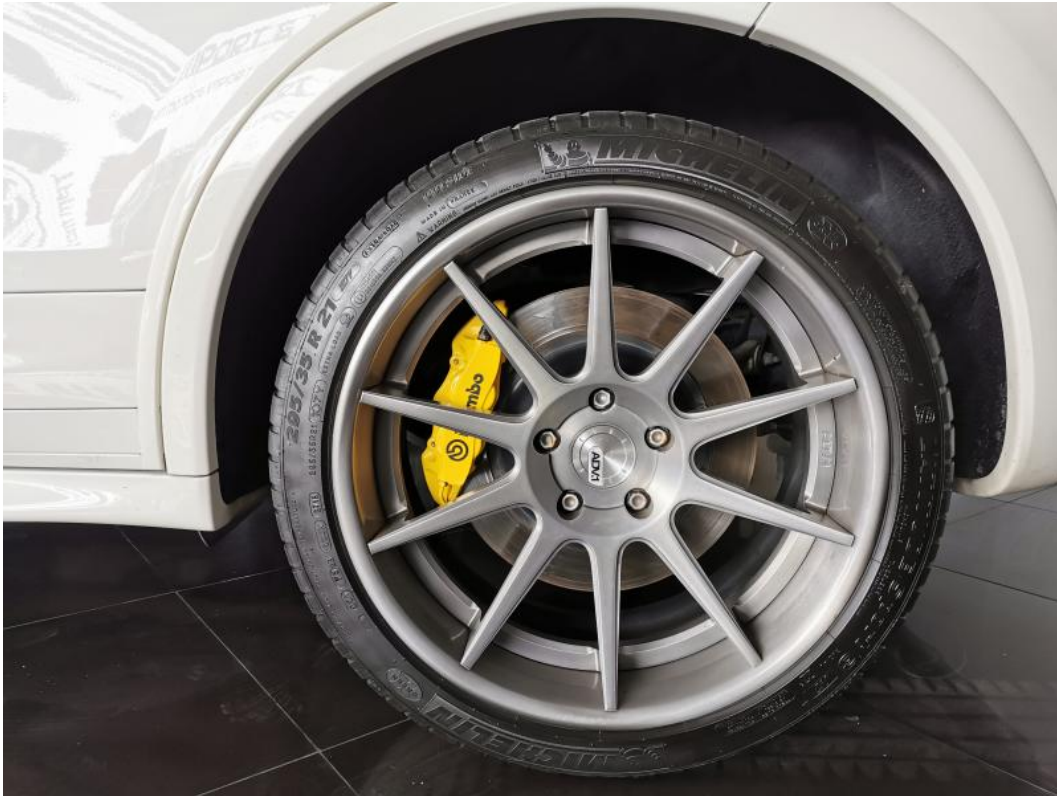
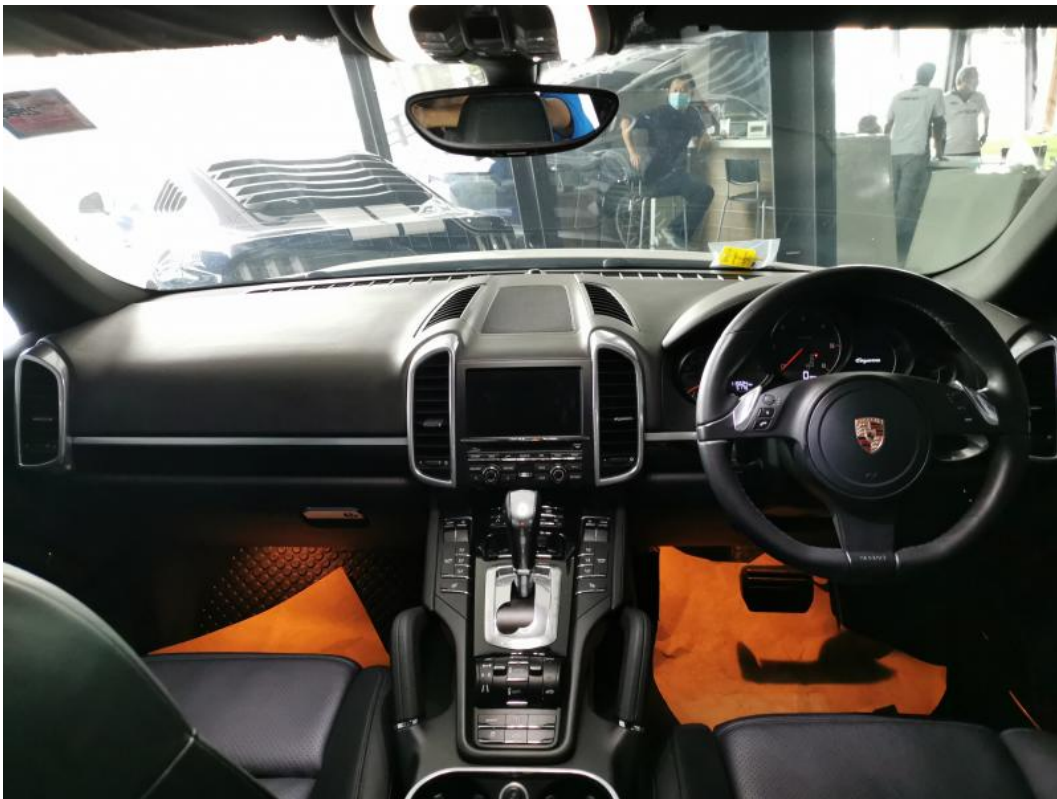
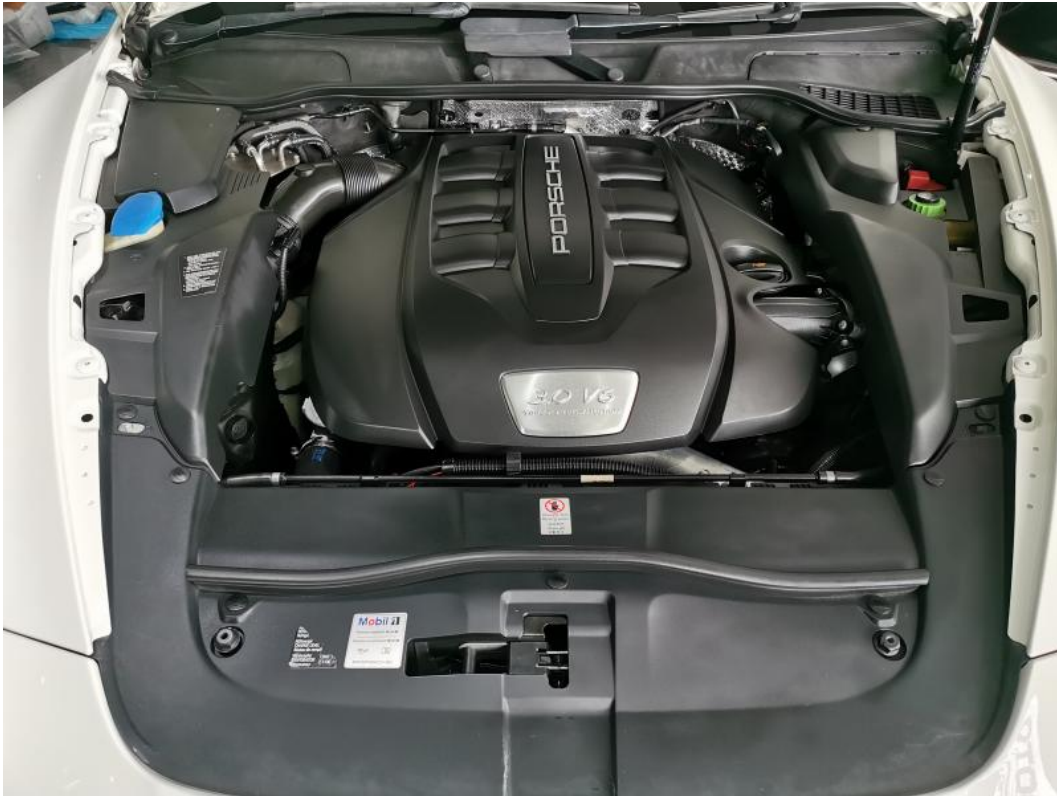
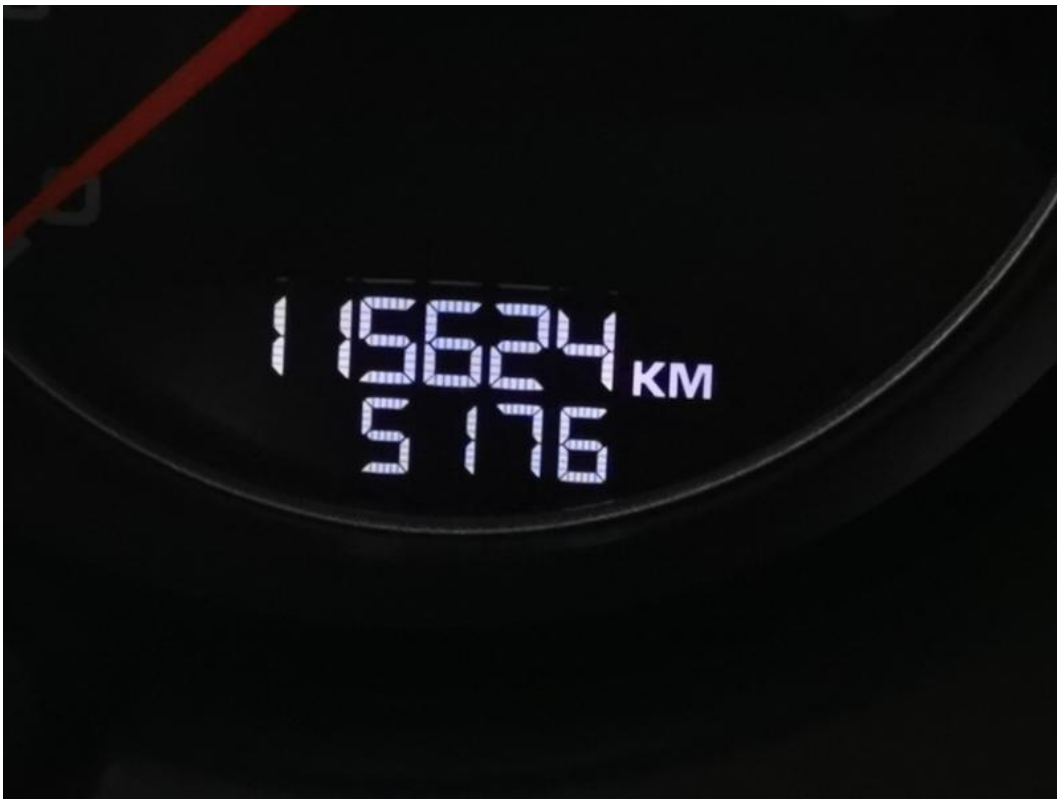
Diagnostic Trouble Cod

PORSCHE V23.82 > Automaticall...A(2011 - 2017) > Health Report

| Left Headlight | Normal | Enter | Reversing Camera | Normal | Enter |
| Right Headlight | Normal | Enter | Park Assist | Normal | Enter |
| Driver-side Seat Memory | Normal | Enter | Parking Brake | Normal | Enter |
| Passenger-side Seat Memory | Normal | Enter | Level Control | Normal | Enter |
| Driver's Door | Normal | Enter | PSM (Porsche Stability Management) | Normal | Enter |
