# U-Car Grading Report

# U-car Grading Report

รุ่น	PEUGEOT 307 RS		
สี	Grey		
รุ่นปี	2005	เลขไมล์	100,933กม.
แบบ	เลขตัวถัง	VF3BBRFNF83923623

ภายนอก	★★★★★
ภายใน	★★★★☆
โครงสร้าง	สภาพดีเยี่ยม
เครื่องยนต์	สภาพดี
วันที่ตรวจสอบ	2019/3/25
สาขา	BB Smart Car
ที่อยู่

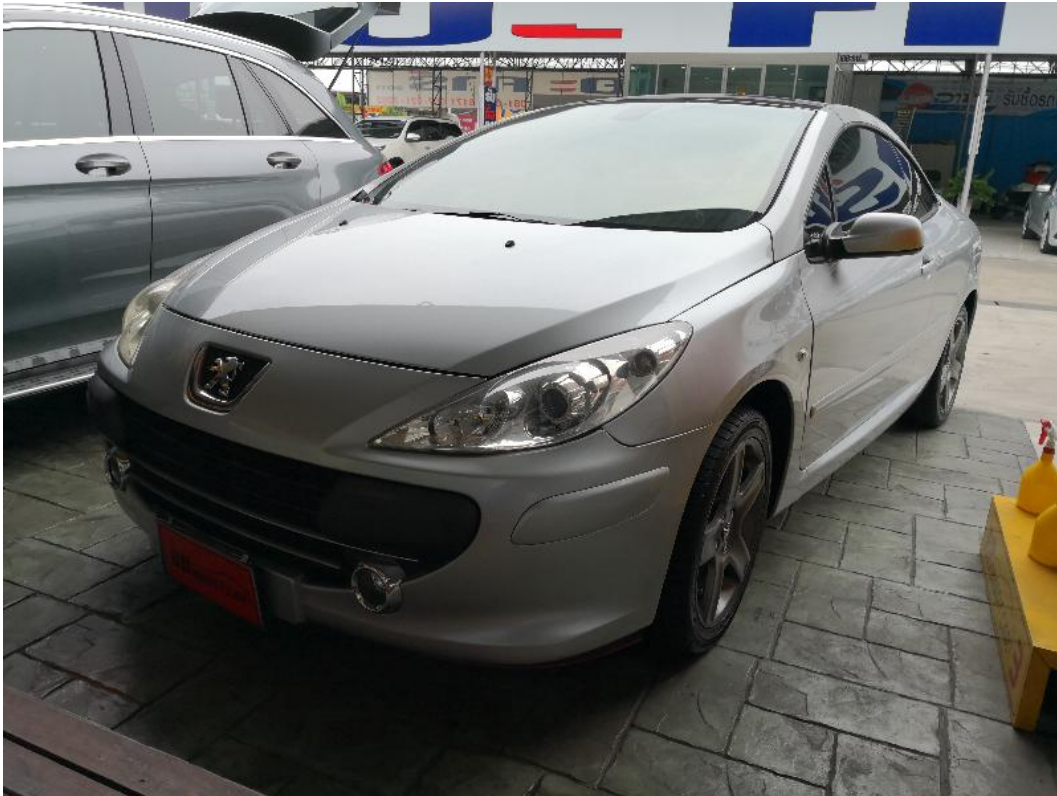
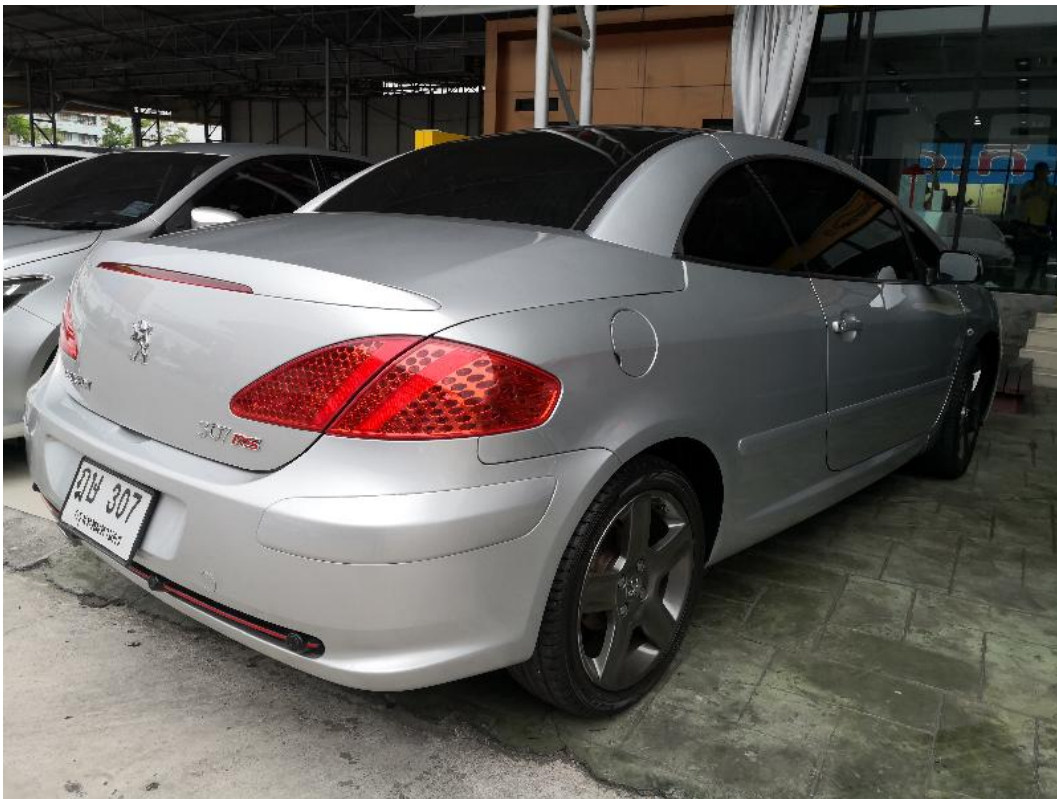
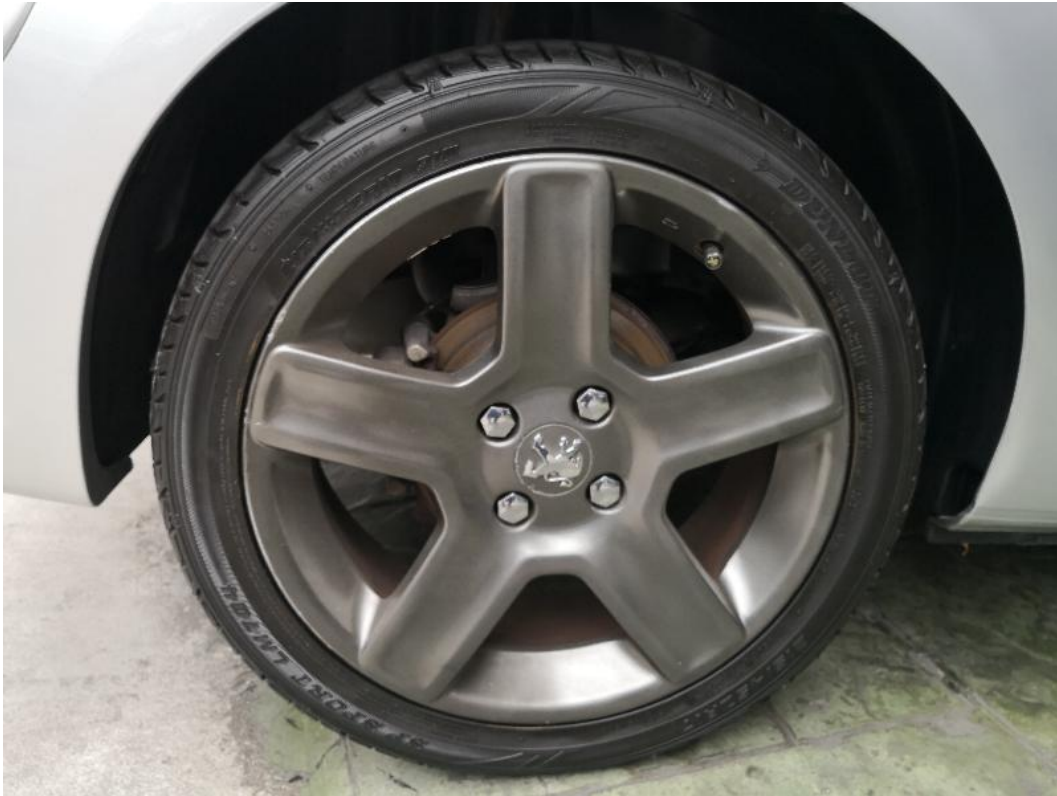
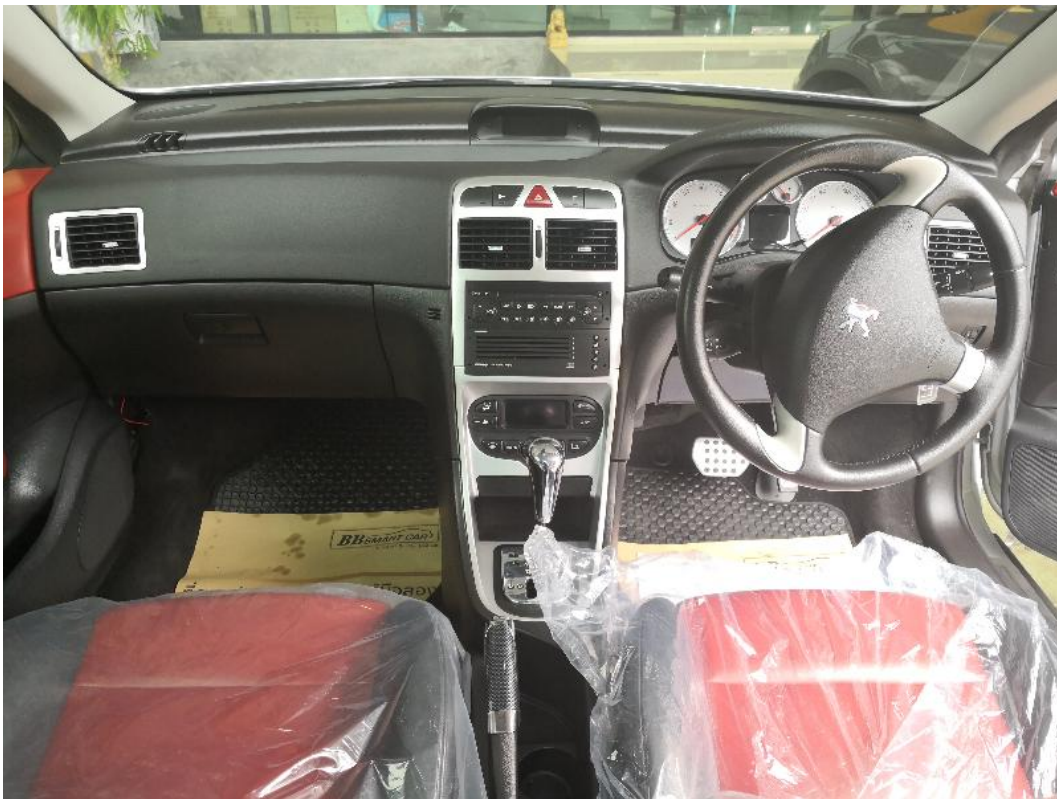
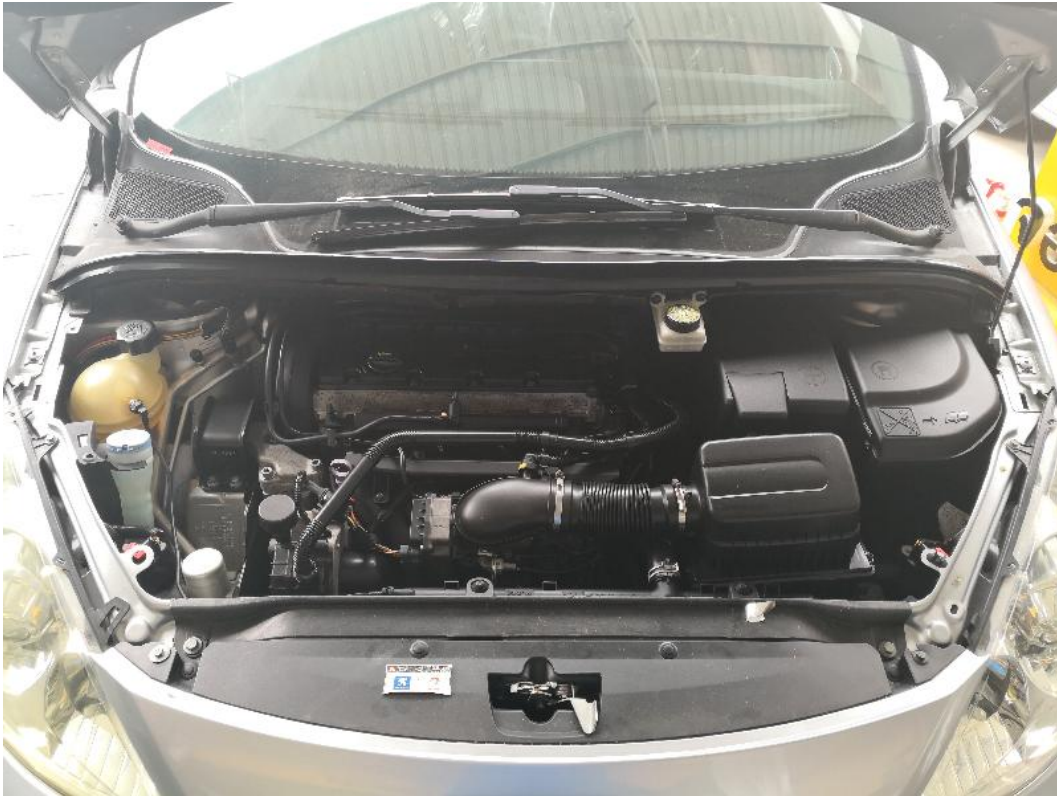
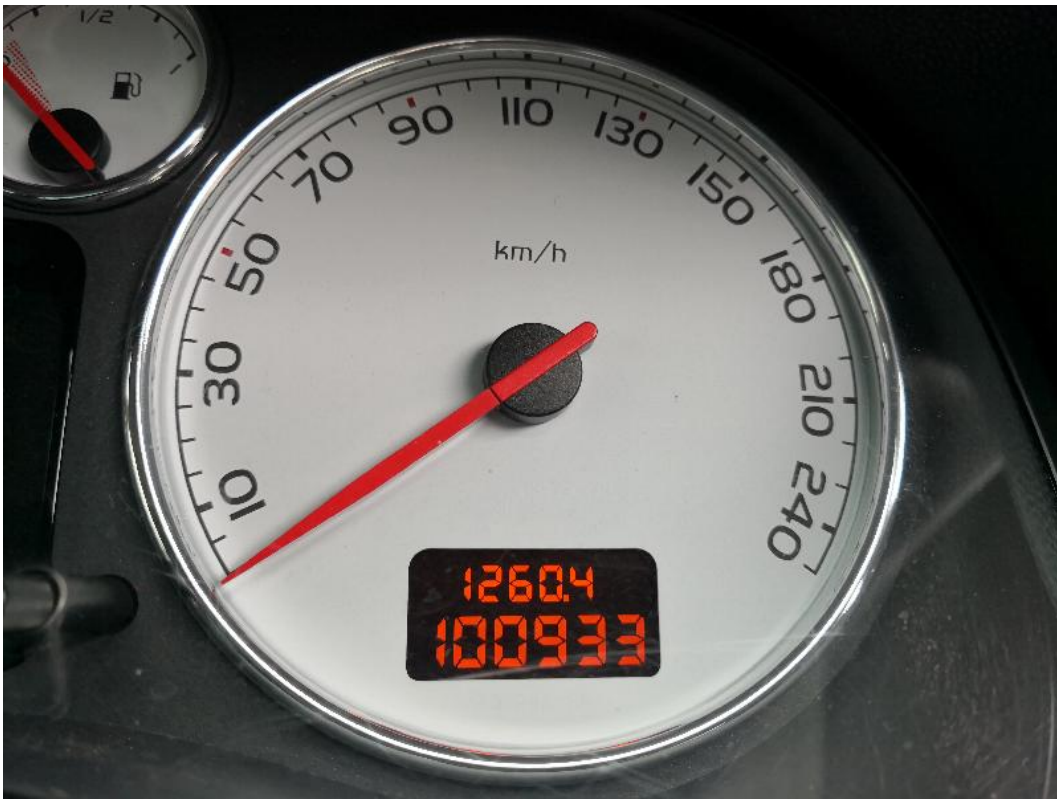
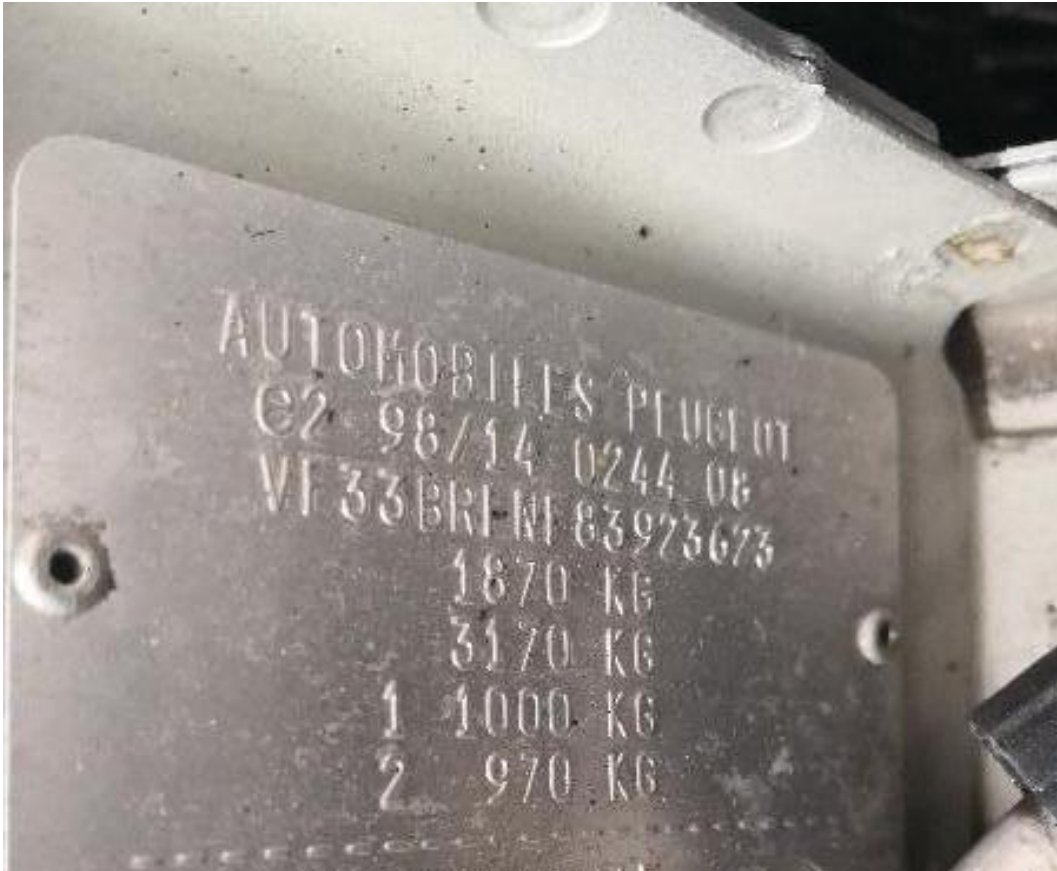
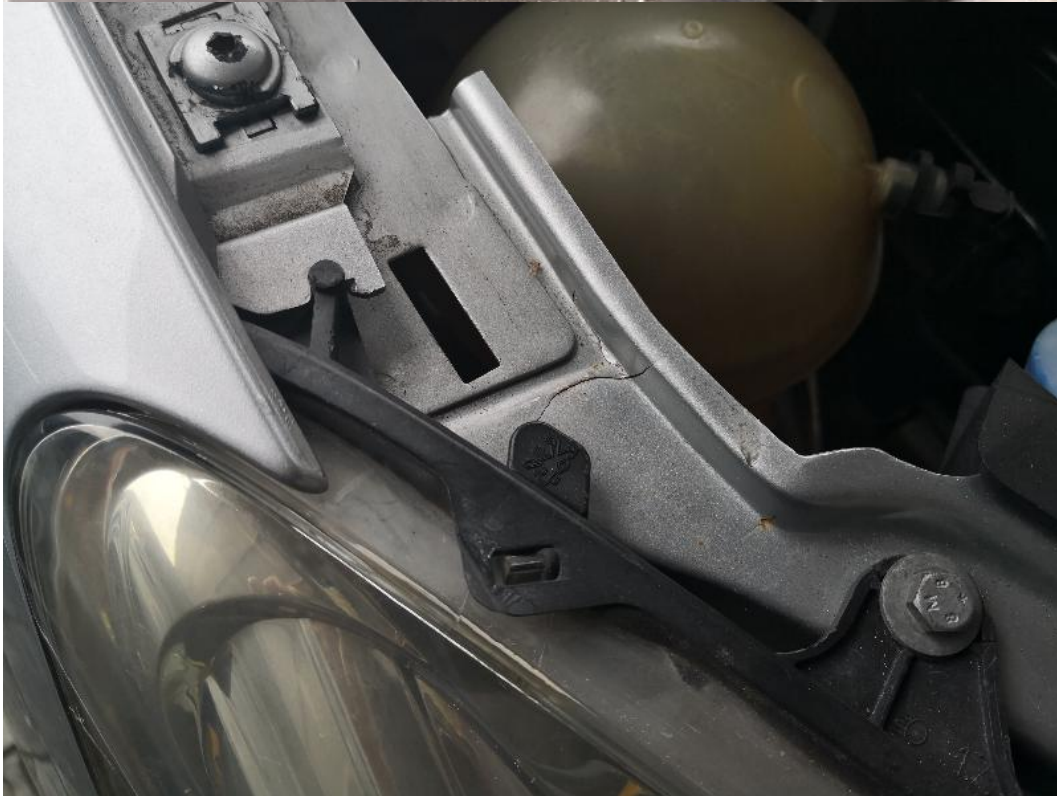
<p>Front left fender ★★★★★</p> <p>Front left tire, alloy wheel, wheel cover ร่องยางระดับ 7 ★★★★★</p> <p>Front left door ★★★★★</p> <p>Left side step / side spoiler ★★★★★</p> <p>Left back fender ★★★★★</p> <p>Left back tire, alloy wheel, wheel cover ร่องยางระดับ 7 ★★★★★</p> <p>Roof ★★★★★</p> <p>Back rear spoiler &amp; under spoiler ★★★★★</p> <p>Dashboard ★★★★★</p> <p>Front left seat ★★★★☆</p> <p>Front and back left door trim ★★★★★</p> <p>Rear seat ★★★★★</p>		<p>Bonnet / hood ★★★★★</p> <p>Front bumper ★★★★★</p> <p>Front right fender ★★★★★</p> <p>Front right tire, alloy wheel, wheel cover ร่องยางระดับ 7 ★★★★★</p> <p>Front right door ★★★★★</p> <p>Right side step / side spoiler ★★★★★</p> <p>Right back fender ★★★★★</p> <p>Right front tire, alloy wheel, wheel cover ร่องยางระดับ 7 ★★★★★</p> <p>Trunk lid / boot lid ★★★★★</p> <p>Back rear bumper ★★★★★</p> <p>Steering wheel ★★★★★</p> <p>Front right seat ★★★★☆</p> <p>Front and back right door trim ★★★★★</p> <p>Console ★★★★★</p> <p>Luggage room ★★★★★</p>	<p>[บันทึก] Radiator core support ฟันสี มี Radiator core support ความเสียหาย มี</p> <p>[เงา] Right head light หมอก ขุ่นมัว ทั้งหมด</p>

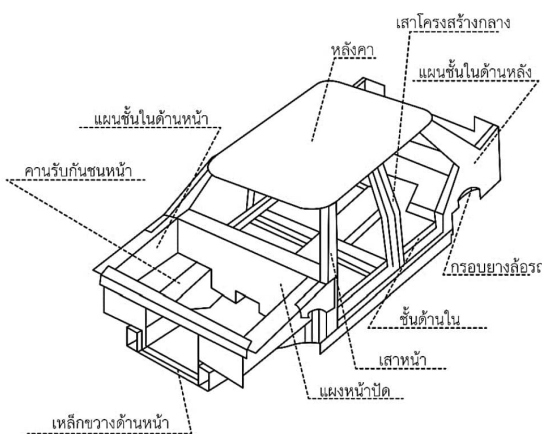
การวินิจฉัย CP 1

PEUGEOT V43.50 > Automatically Search>307 VAN>Health Report

System Name	Status
1. Built-in Systems Interface(Bsi)	No Fault Code
2. Engine ECU ----- RFN_MM6LP	No Fault Code
3. Automatic Gearbox	No Fault Code
4. Anti-lock Braking System (ABS) Or Electric Stability Program (ESP)	No Fault Code
5. Air Bags	No Fault Code
6. Instrument Panel	No Fault Code
7. Air Conditioning	No Fault Code
8. Power Steering GEP	No Fault Code
9. Radio	No Fault Code
10. Steering Wheel Switching Module	No Fault Code
11. Driver's Door Module	No Fault Code

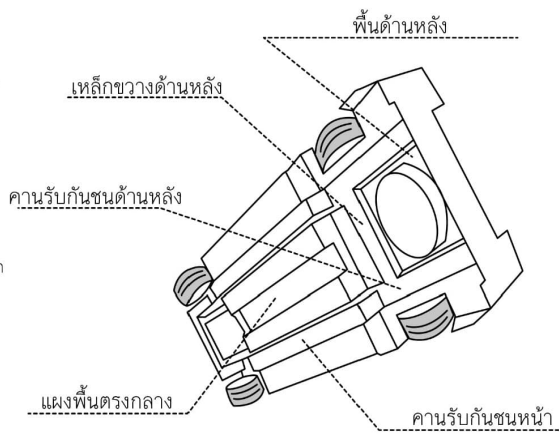
การวินิจฉัย CP 2

PEUGEOT V43.50 > Automatically Search>307 VAN>Health Report

System Name	Status
2. Engine ECU ----- RFN_MM6LP	No Fault Code
3. Automatic Gearbox	No Fault Code
4. Anti-lock Braking System (ABS) Or Electric Stability Program (ESP)	No Fault Code
5. Air Bags	No Fault Code
6. Instrument Panel	No Fault Code
7. Air Conditioning	No Fault Code
8. Power Steering GEP	No Fault Code
9. Radio	No Fault Code
10. Steering Wheel Switching Module	No Fault Code
11. Driver's Door Module	No Fault Code
12. Passenger Door Module	No Fault Code
13. Multifunction Display	Find Fault Code   1
