# U-Car Grading Report

รายงานผลการตรวจเช็คสภาพรถยนต์  
ภายใต้การดูแลของสมาคมการประเมินสภาพรถยนต์ประเทศไทย

| รุ่น | TOYOTA CAMRY 2.0 G | | |

| วันที่ตรวจสอบ | 2020/3/24 |

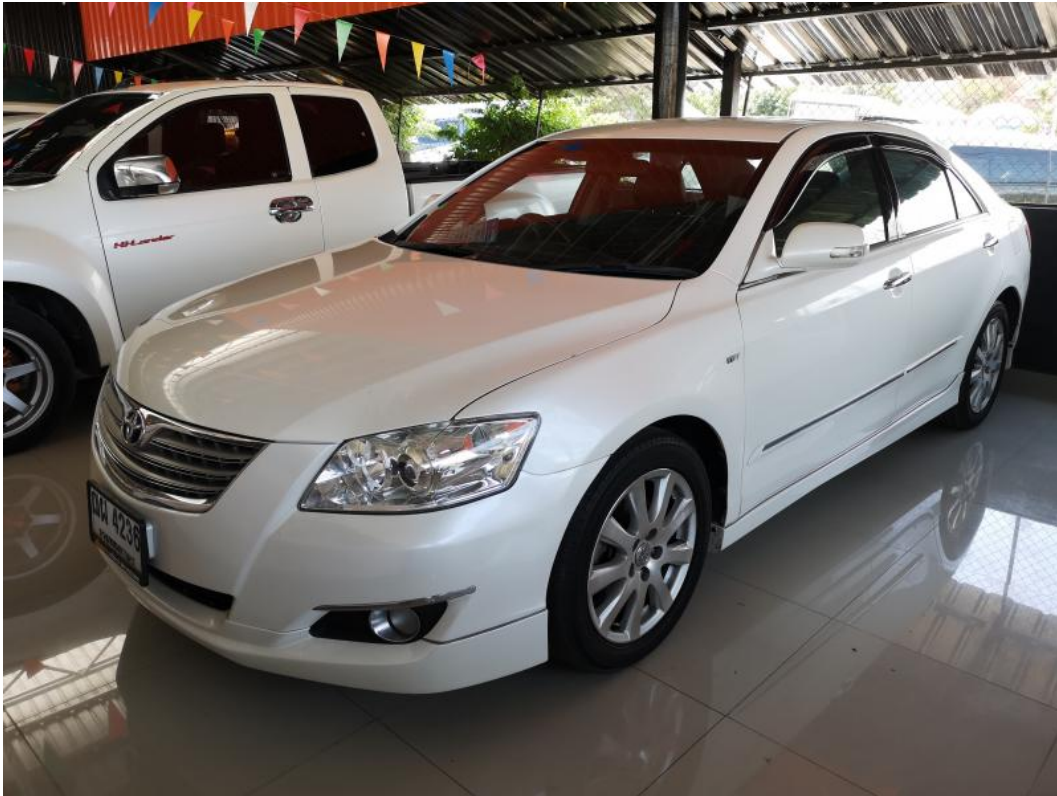
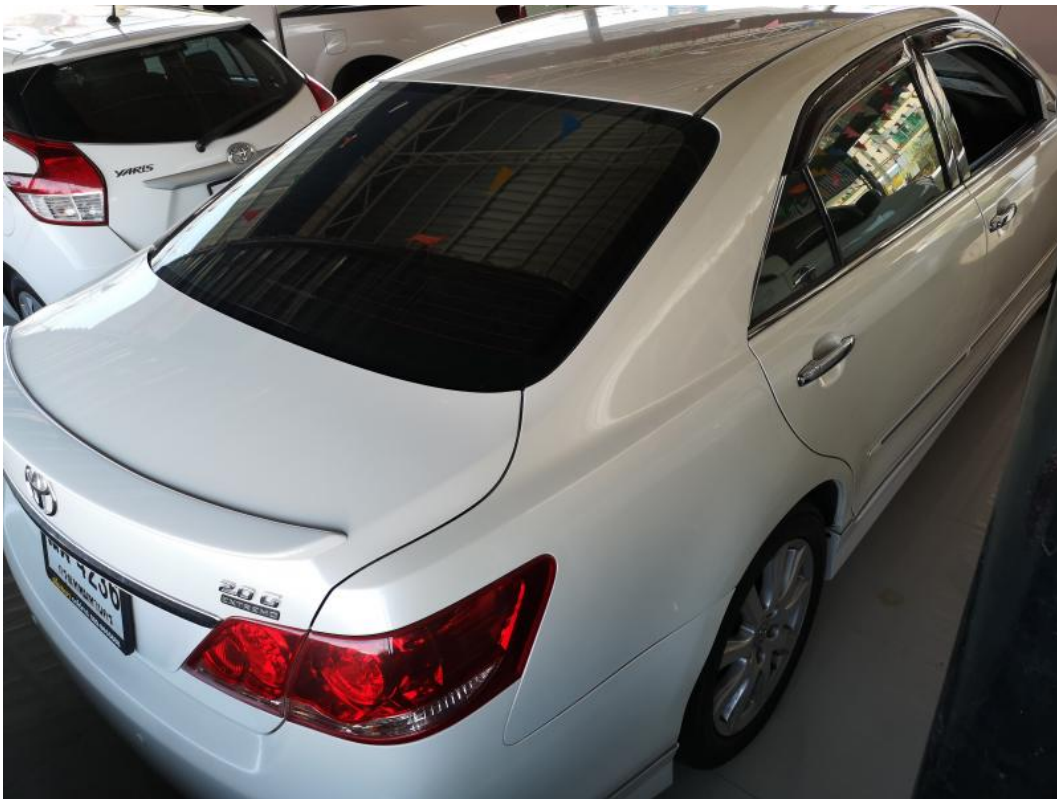
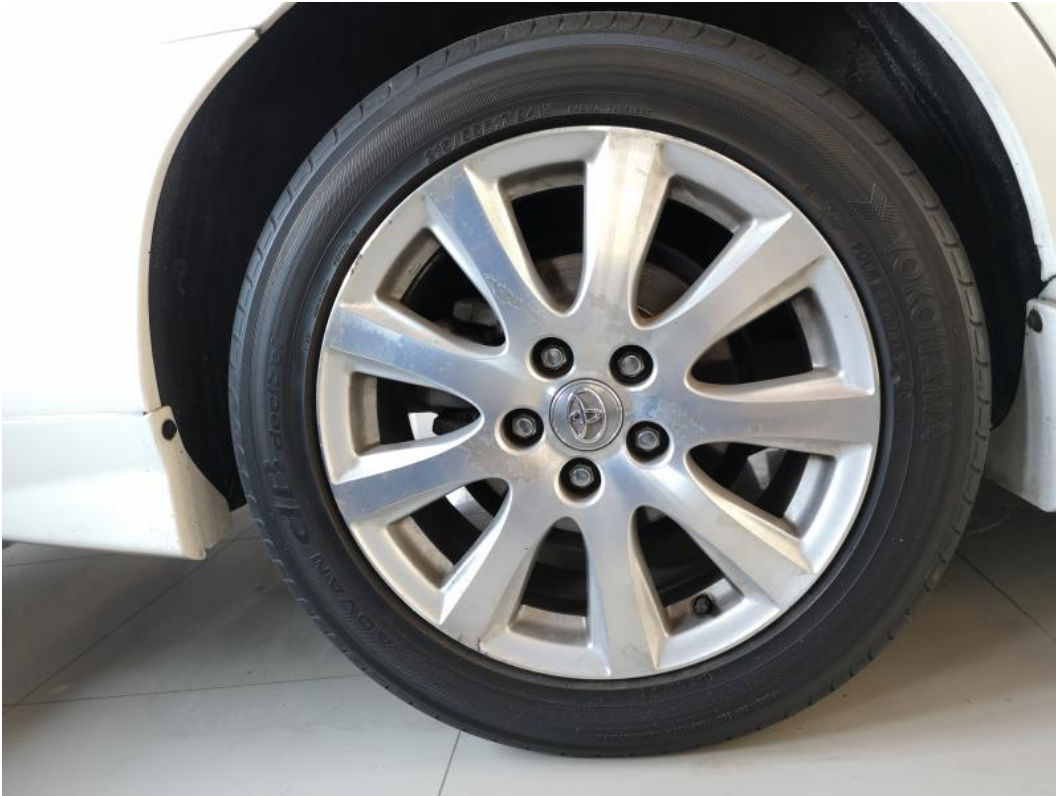
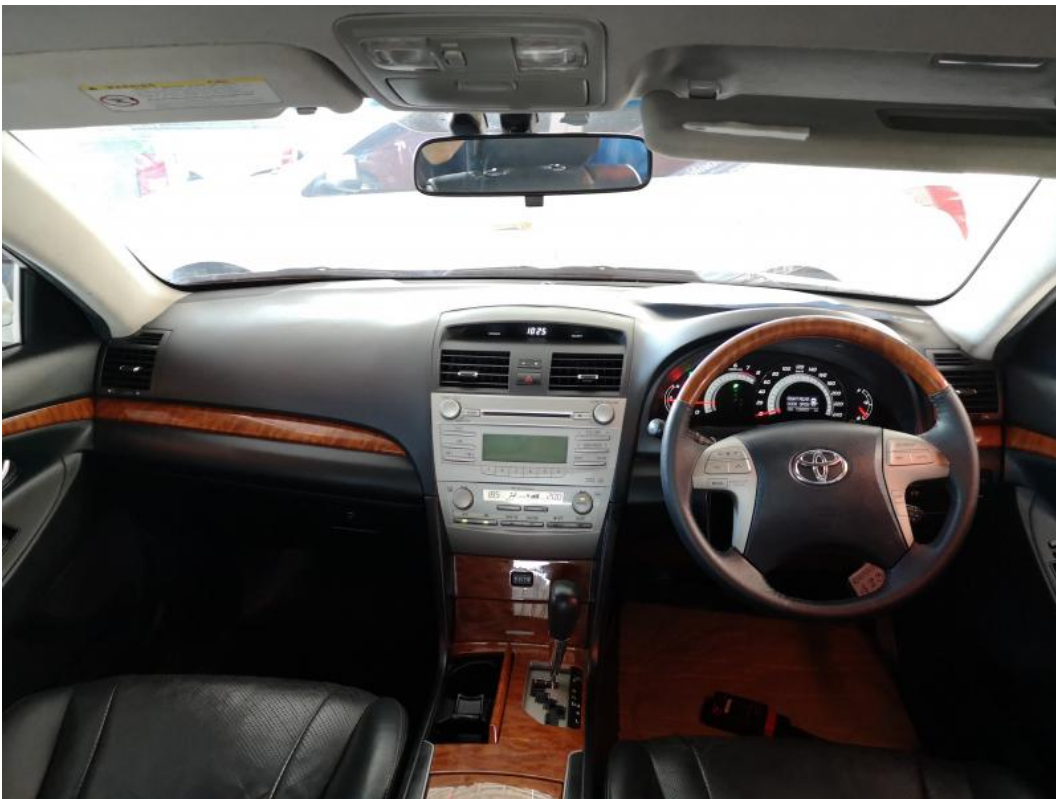
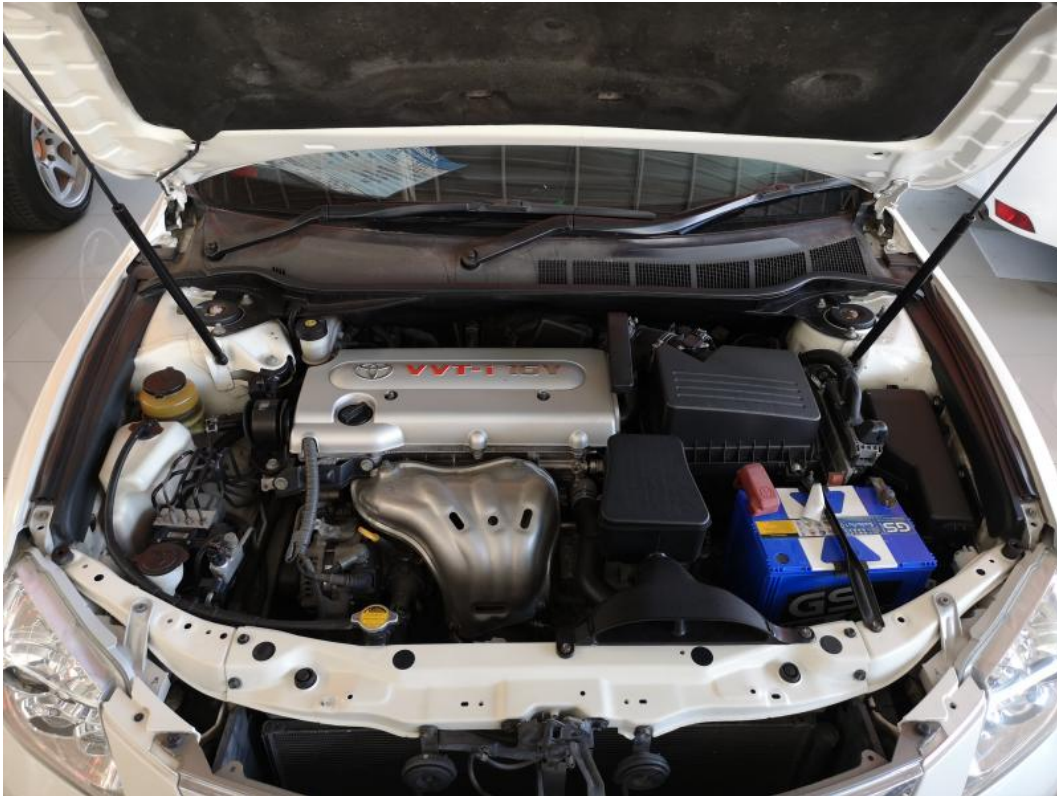
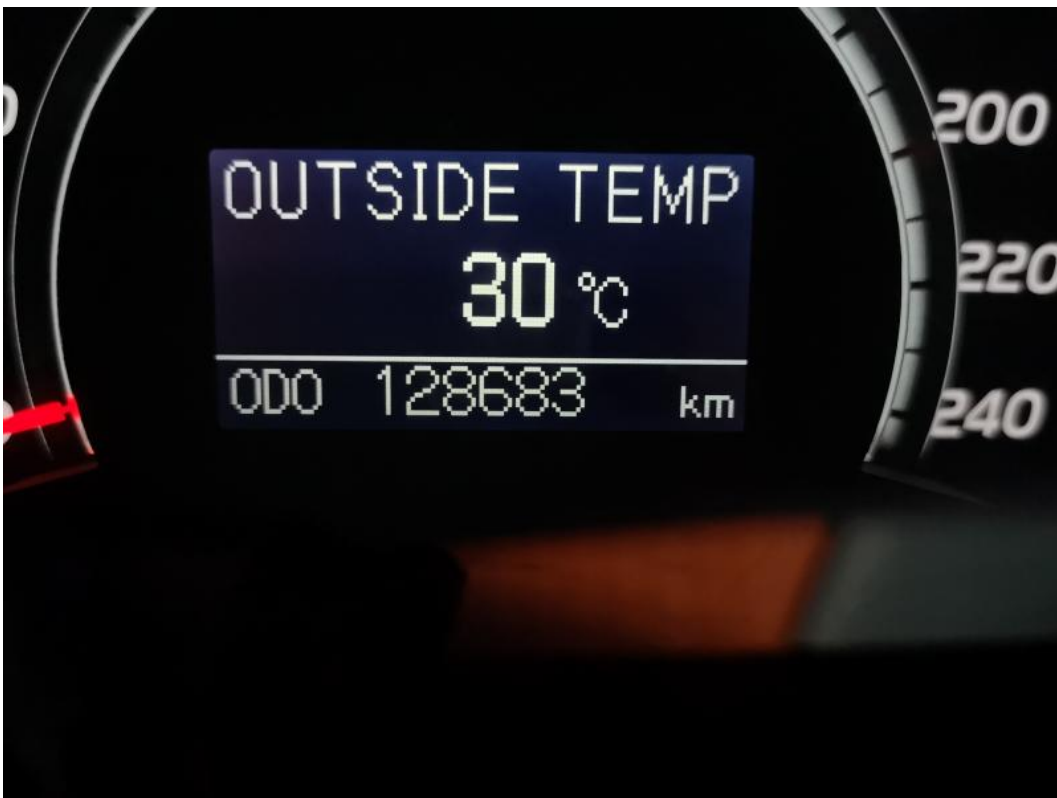
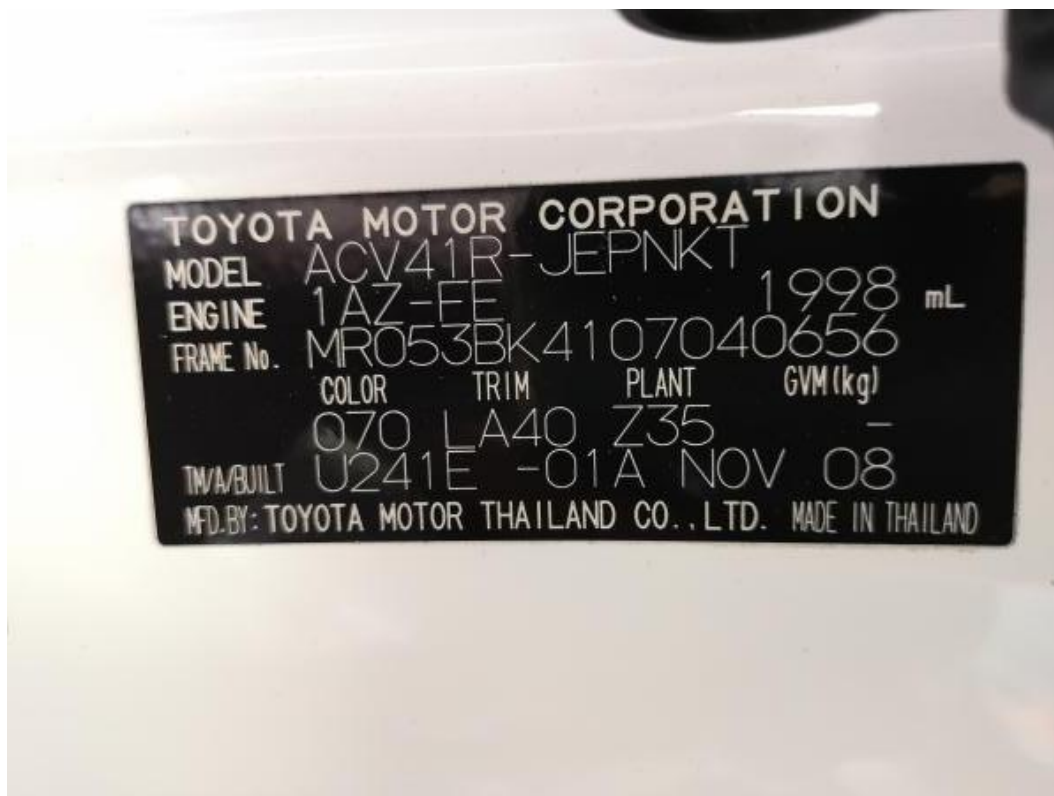
[บันทึก]  
ทำสีใหม่ด้วยสีเดิม

[หน้าต่าง]  
กระจกหน้ารถ หินกระเด็น บางส่วน

[ภายใน]  
พนักพิง คราบ S  
พนักพิง รอยย่น S  
Headliner สปรก SS
