# U-Car Grading Report

รายงานผลการตรวจเช็คสภาพรถยนต์  
ภายใต้การดูแลของสมาคมการประเมินสภาพรถยนต์ประเทศไทย

| รุ่น | TOYOTA HILUX.VIGO CHAMP BCAB 2.5 | | |

วันที่ตรวจสอบ      2019/10/9

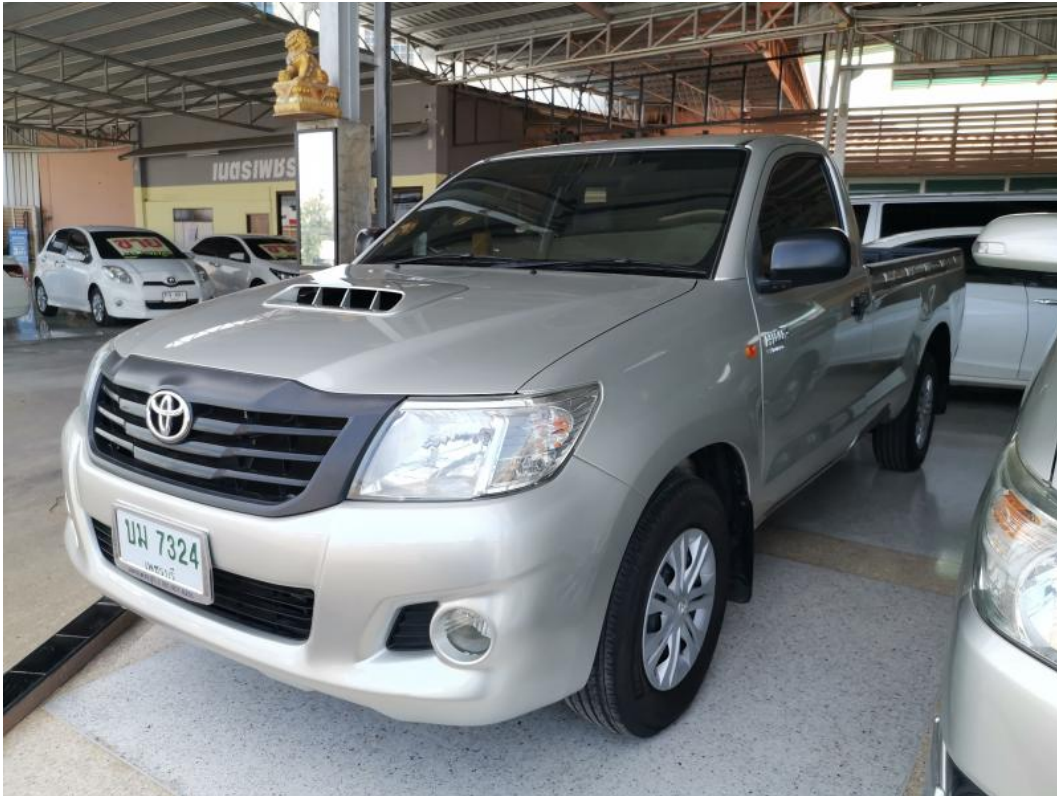
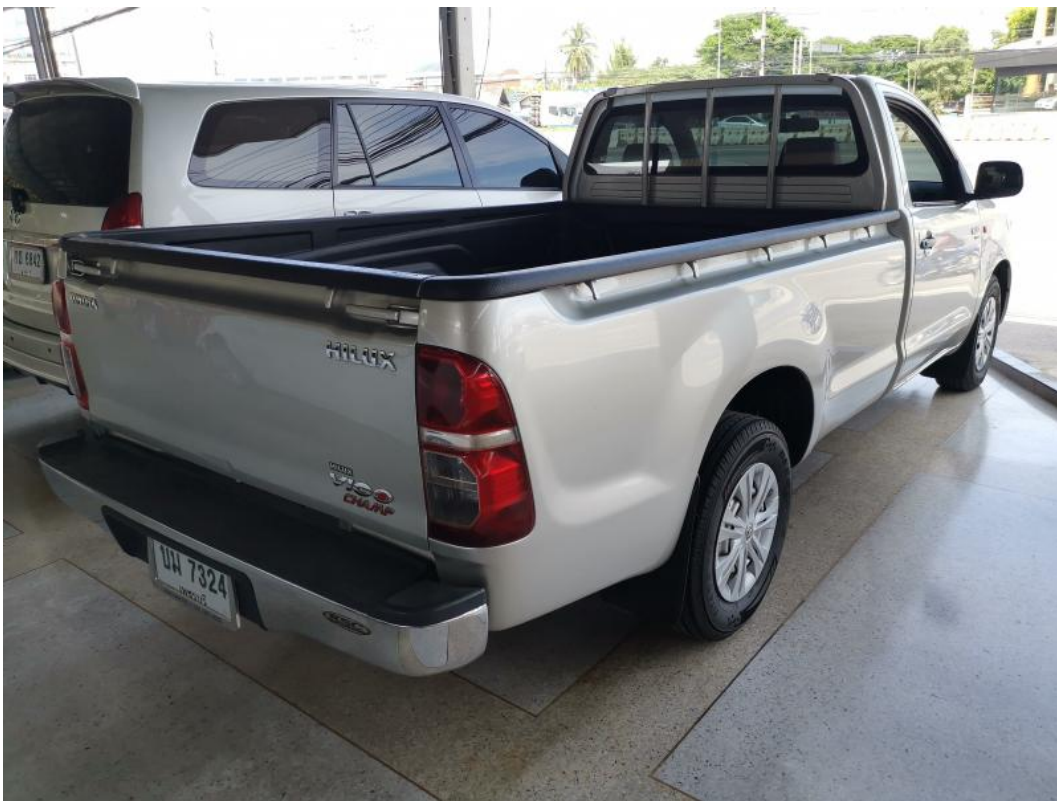
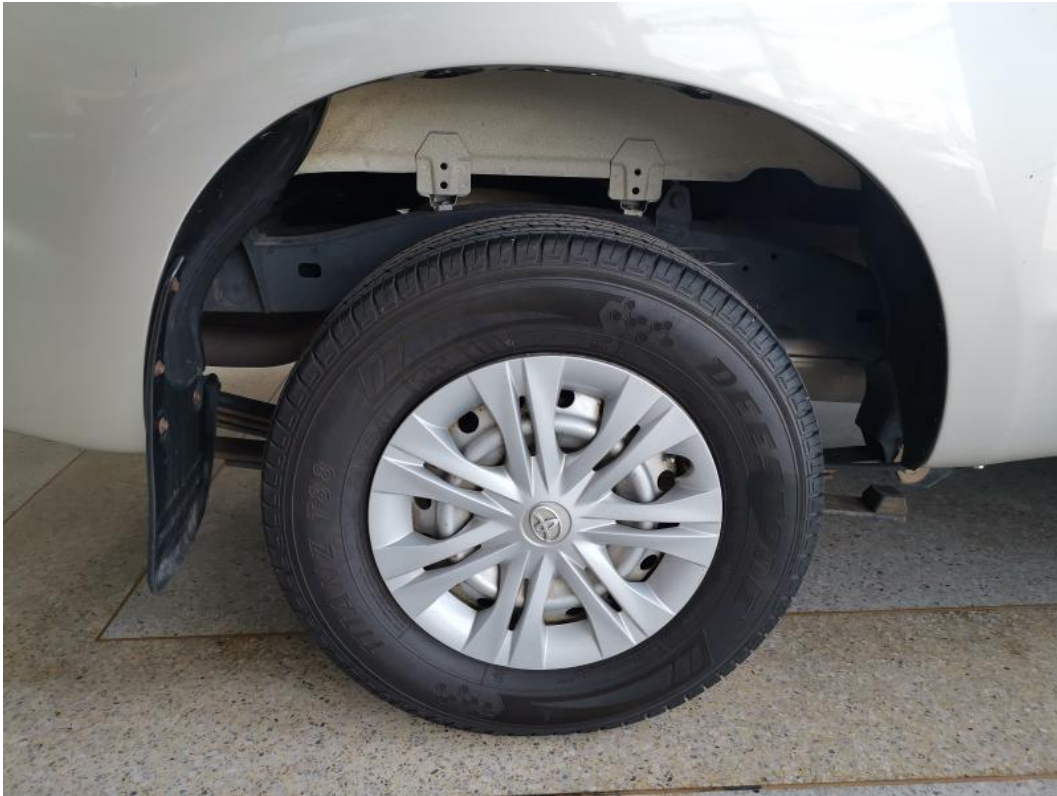
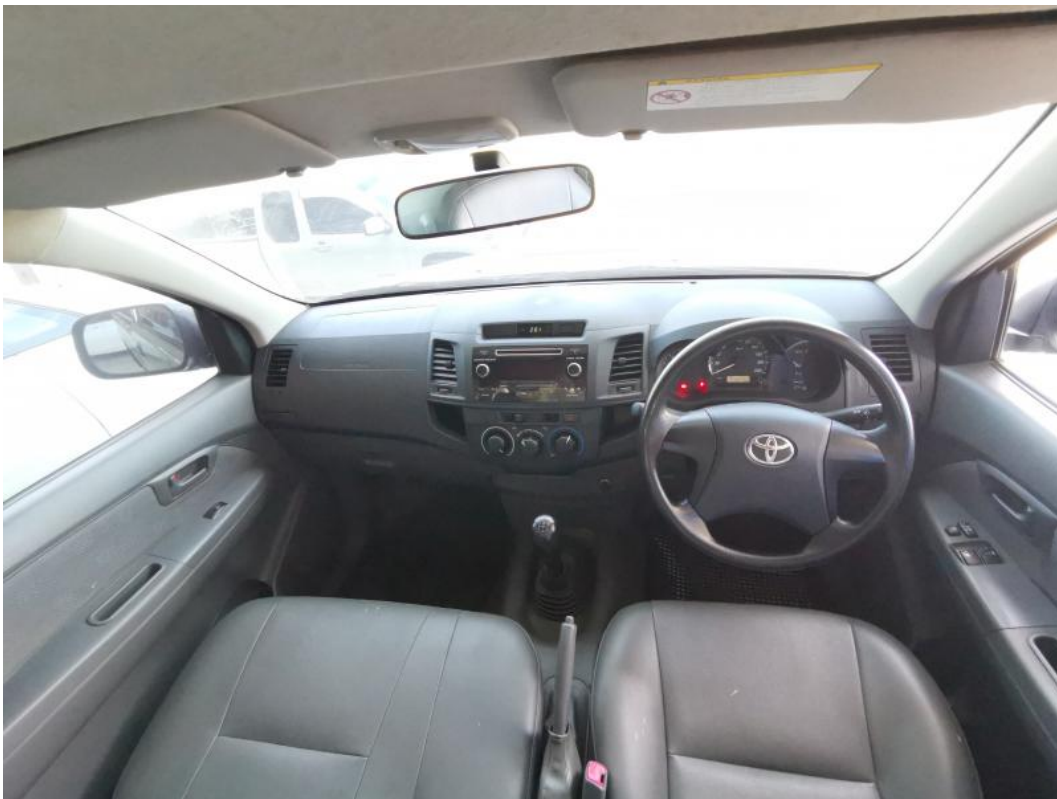
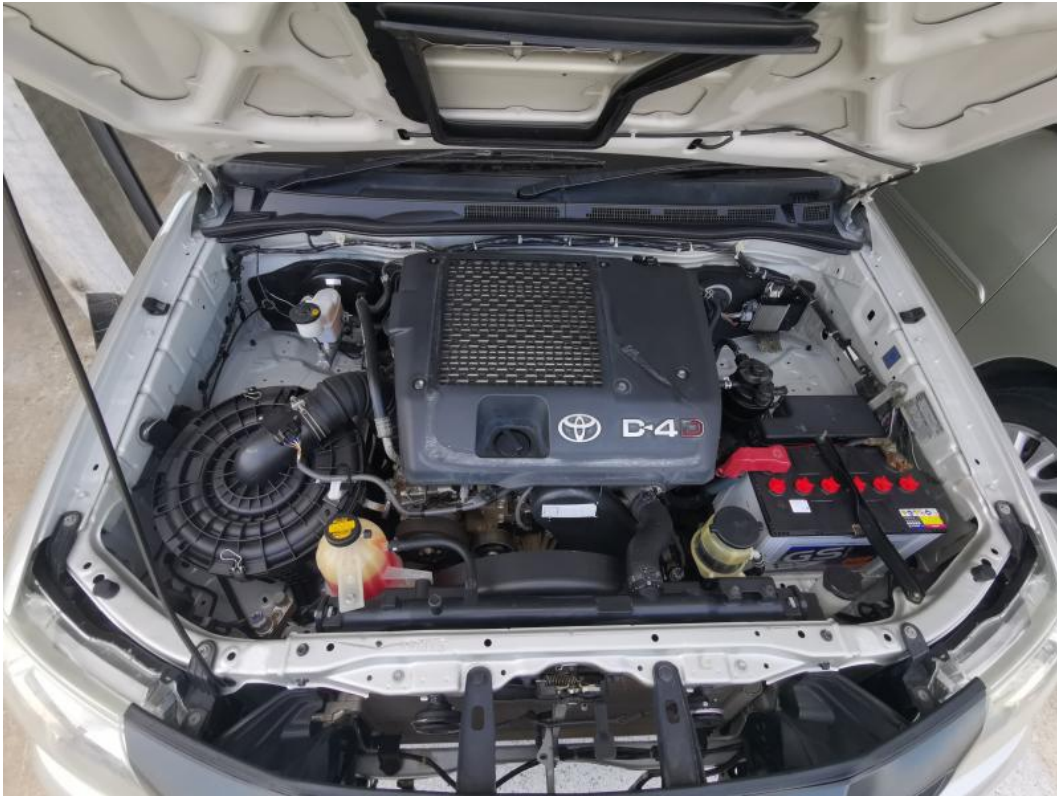
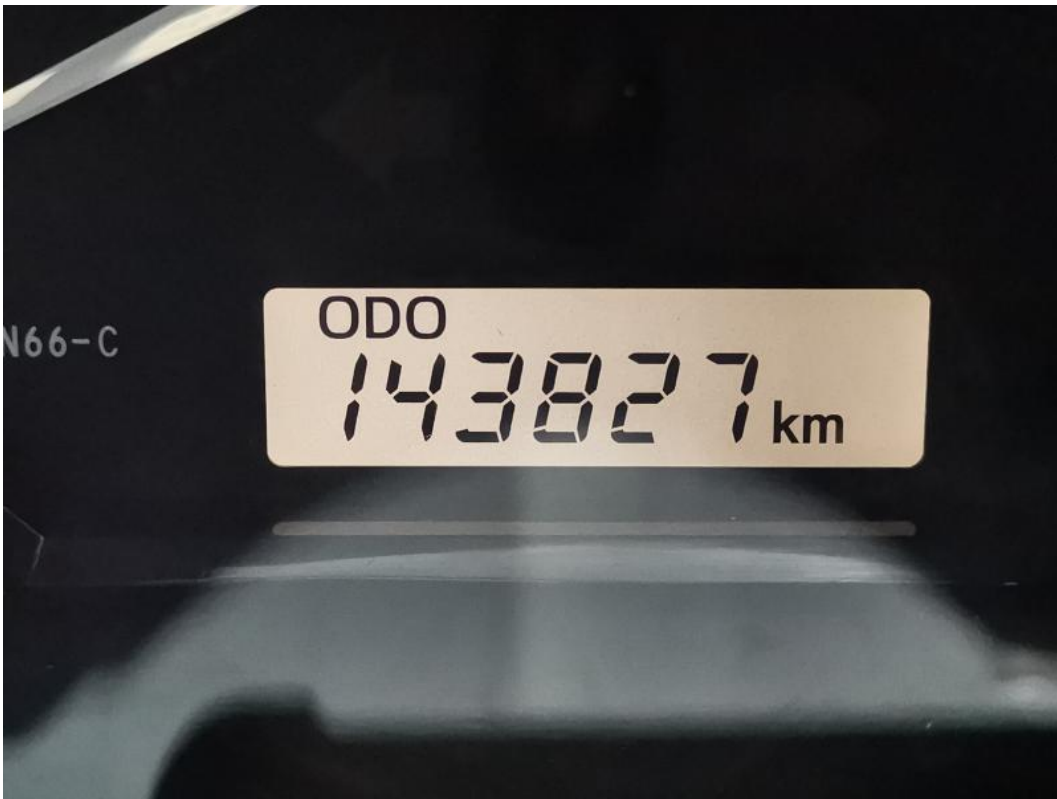
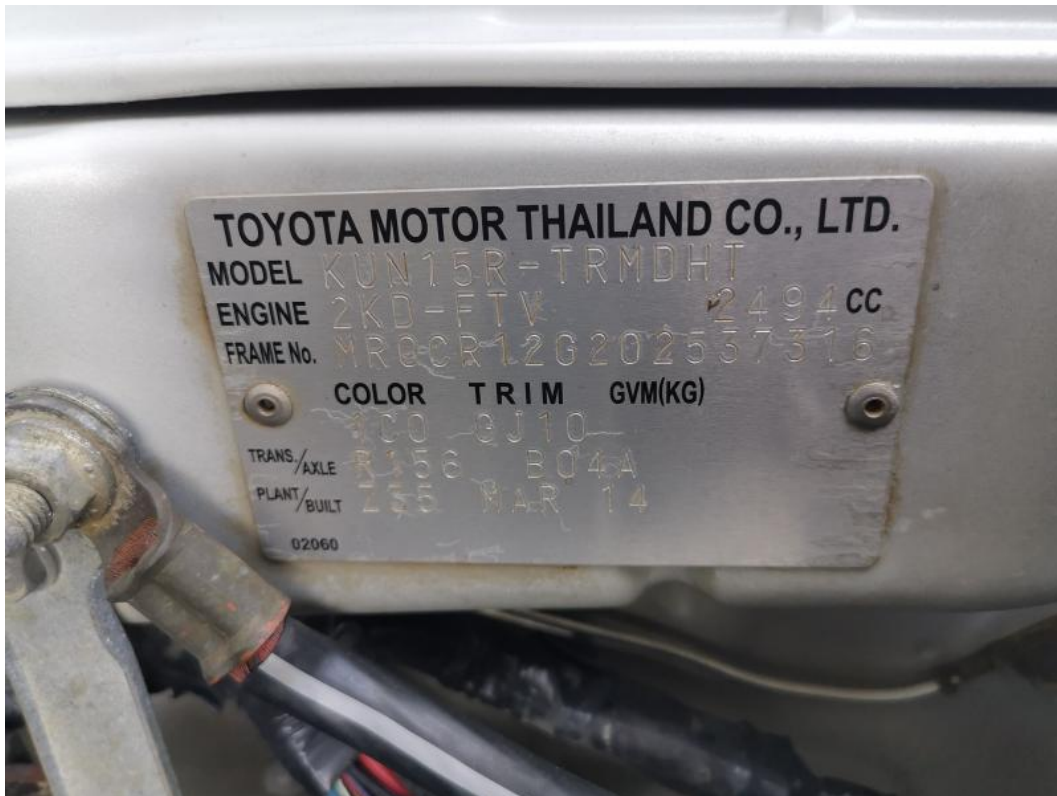
| <p>Front left fender<br/>★★★★★</p> <p>Front left door<br/>★★★★★</p> <p>Front left tire, alloy wheel, wheel cover<br/>ร่องยางระดับ 9<br/>★★★★★</p> <p>Left side step / side spoiler<br/>★★★★★</p> <p>Left back tire, alloy wheel, wheel cover<br/>ร่องยางระดับ 9<br/>★★★★★</p> <p>Rear left door<br/>★★★★★</p> <p>Left wheel well (outer)<br/>★★★★★</p> <p>Roof<br/>★★★★★</p> <p>Dashboard<br/>★★★★★</p> <p>Front left seat<br/>★★★★★</p> <p>Front and back left door trim<br/>★★★★★</p> <p>Rear seat<br/>★★★★★</p> | | <p>Bonnet / hood<br/>★★★★★</p> <p>Front bumper<br/>★★★★★</p> <p>Front right door<br/>★★★★★</p> <p>Front right tire, alloy wheel, wheel cover<br/>ร่องยางระดับ 9<br/>★★★★★</p> <p>Right side step / side spoiler<br/>★★★★★</p> <p>Right front tire, alloy wheel, wheel cover<br/>ร่องยางระดับ 9<br/>★★★★★</p> <p>Rear right door<br/>★★★★★</p> <p>Right wheel well (outer)<br/>★★★★★</p> <p>Truck bed<br/>★★★★★</p> <p>Back rear spoiler &amp; under spoiler<br/>★★★★★</p> <p>Steering wheel<br/>★★★★☆</p> <p>Front right seat<br/>★★★★★</p> <p>Front and back right door trim<br/>★★★★★</p> <p>Console<br/>★★★★★</p> <p>Luggage room<br/>★★★★★</p> | <p>Front right fender<br/>★★★★★</p> <p>Back panel<br/>★★★★★</p> | <p>[บันทึก]<br/>Left center panel ทำเครื่องหมายจากงานโลหะ มี<br/>ฝาครอบล้อ รอยแยก.รอยขีดข่วน S</p> <p>[ภายใต้]<br/>whole of underneath สนิม บางส่วน</p> <p>[หน้าต่าง]<br/>กระจกหน้ารถ หินกระเด็น บางส่วน</p> <p>[เบา]<br/>Right tail lens แตก มี</p> <p>[ภายใน]<br/>การจับที่ รอยย่น.รอยขีดข่วน มี<br/>Headliner สกปรก SS</p> |

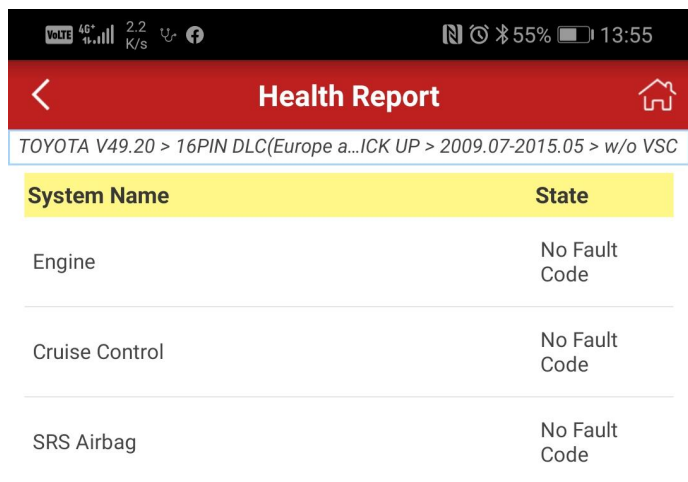
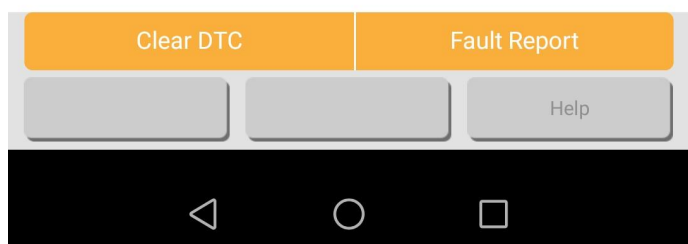
การวินิจฉัย CP 1

| System Name | State |
| Engine | No Fault Code |
| Cruise Control | No Fault Code |
| SRS Airbag | No Fault Code |
