U-Car Grading Report

รายงานผลการตรวจเช็คสภาพรถยนต์
ภายใต้การดูแลของสมาคมการประเมินสภาพรถยนต์ประเทศไทย

รุ่น	MERCEDES-BENZ E300 BLUETEC HYBRID		
สี	Silver		
รุ่นปี	2013	เลขไมล์	129,758กม.
แบบ	เลขตัวถัง	WDD2120982A827386

ภายนอก	★★★★★
ภายใน	★★★★★
โครงสร้าง	สภาพดีเยี่ยม
เครื่องยนต์	สภาพดี
วันที่ตรวจสอบ	2019/3/25
สาขา	Sethi Car
ที่อยู่

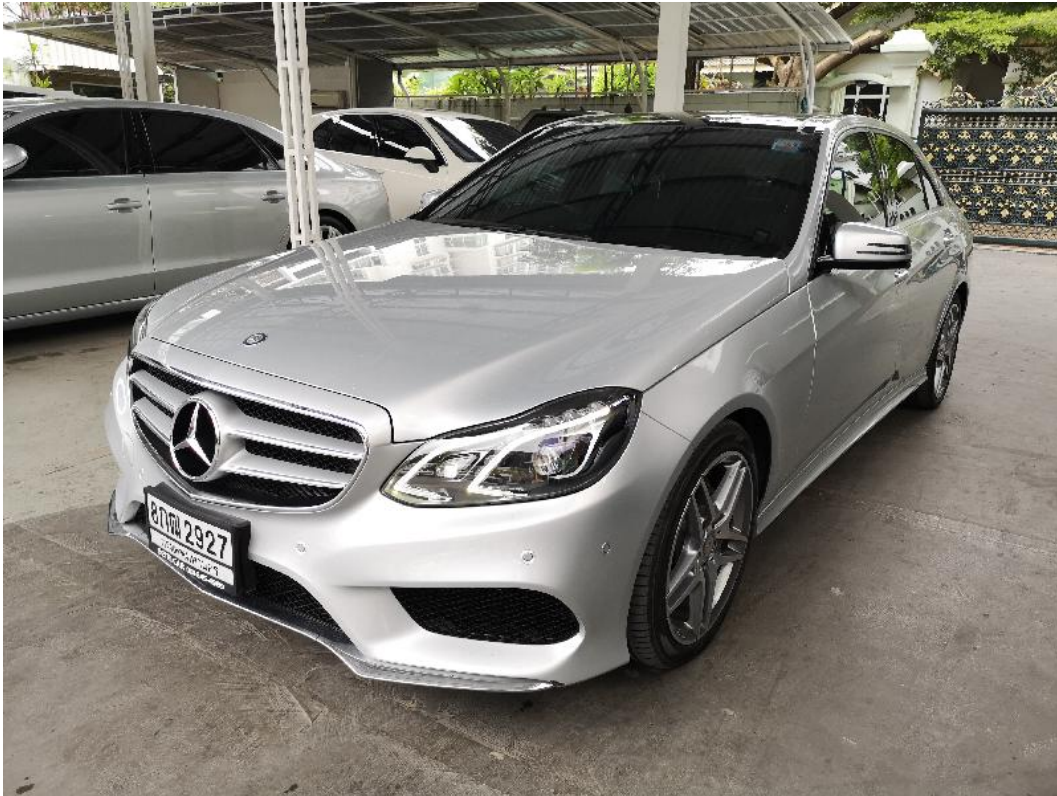
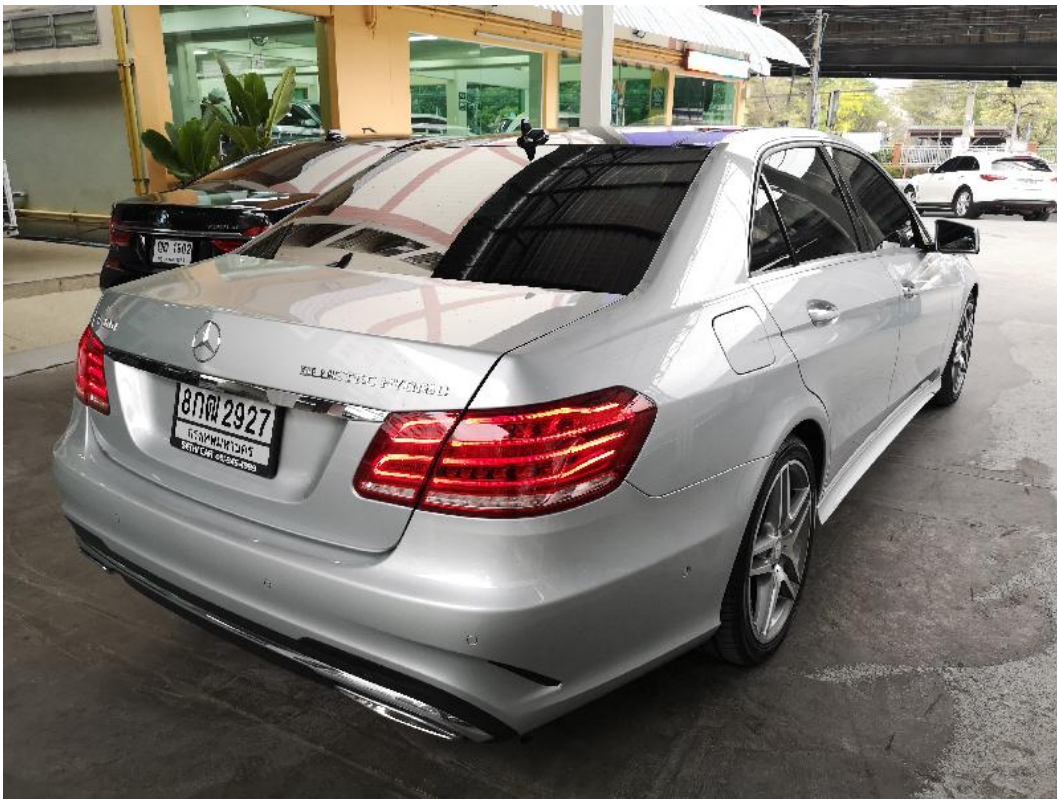
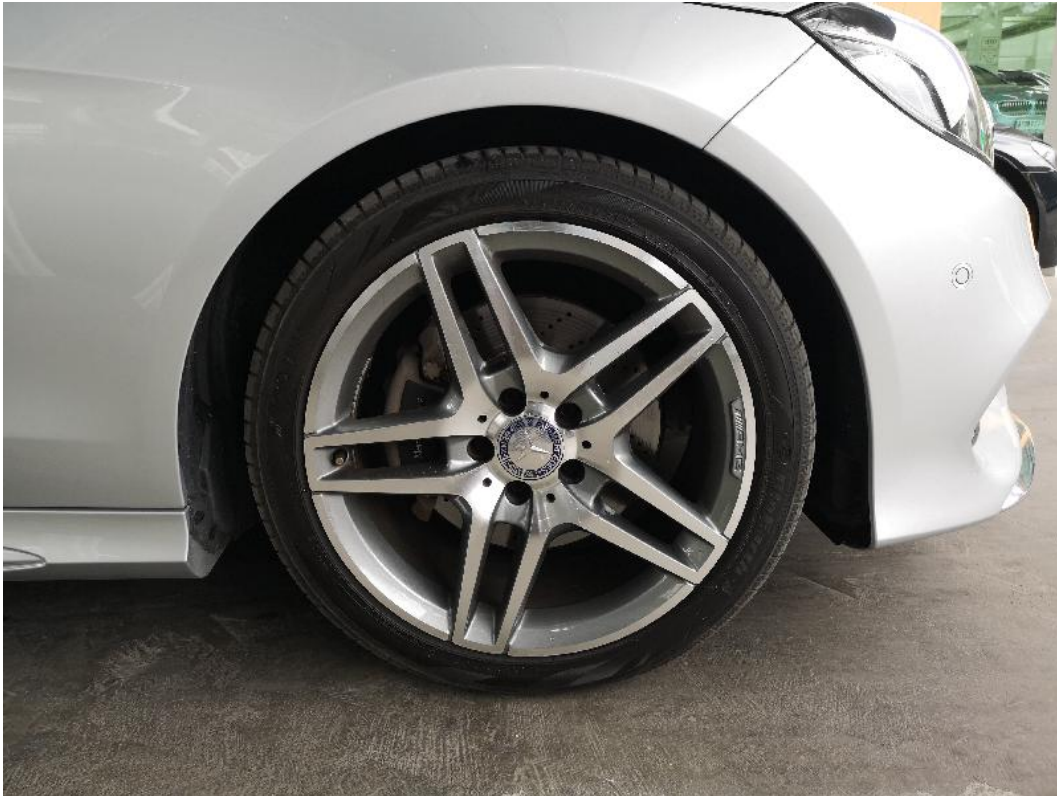
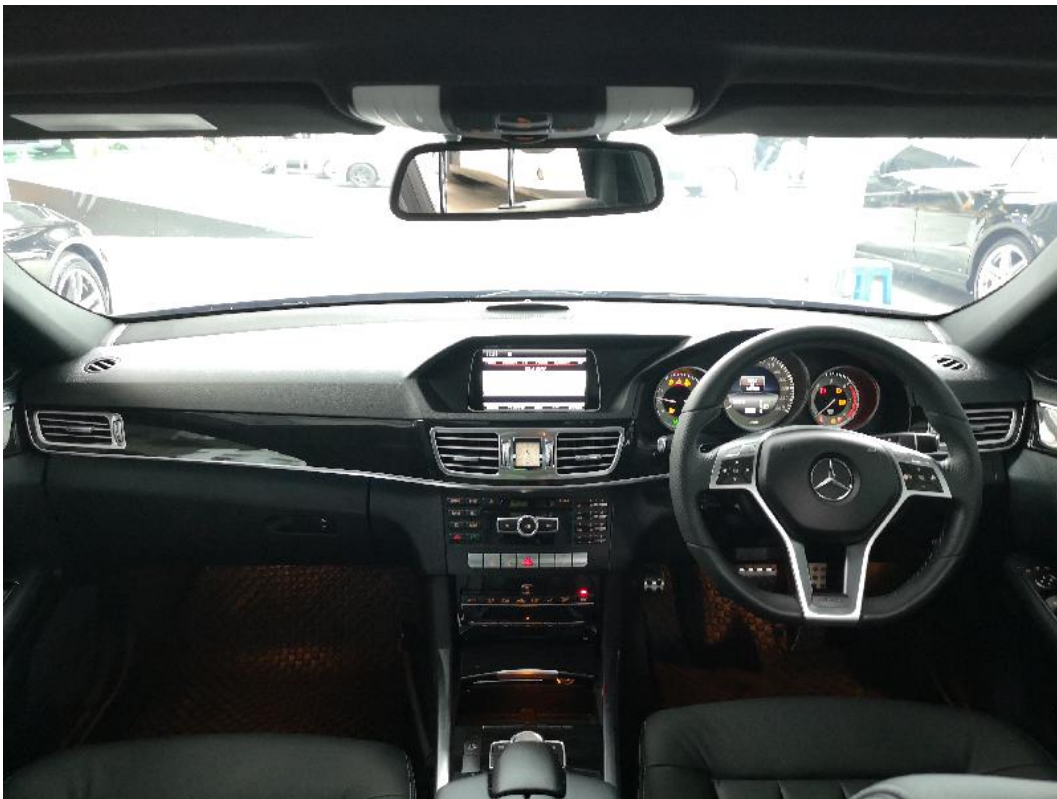
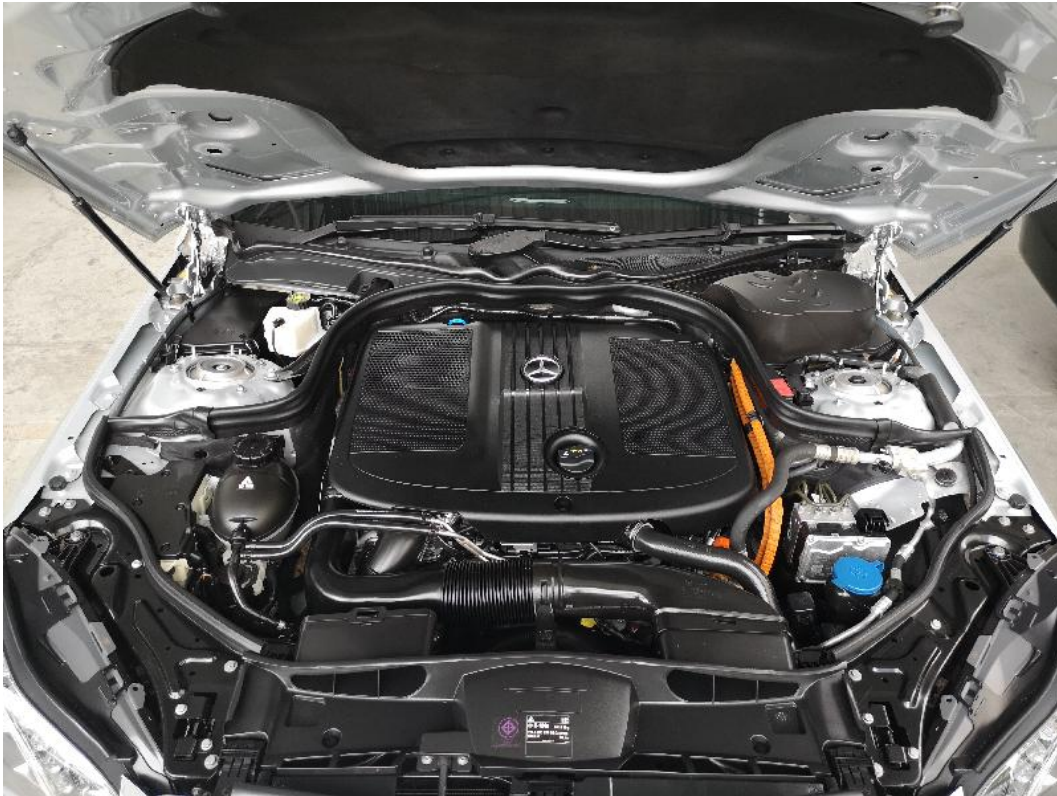
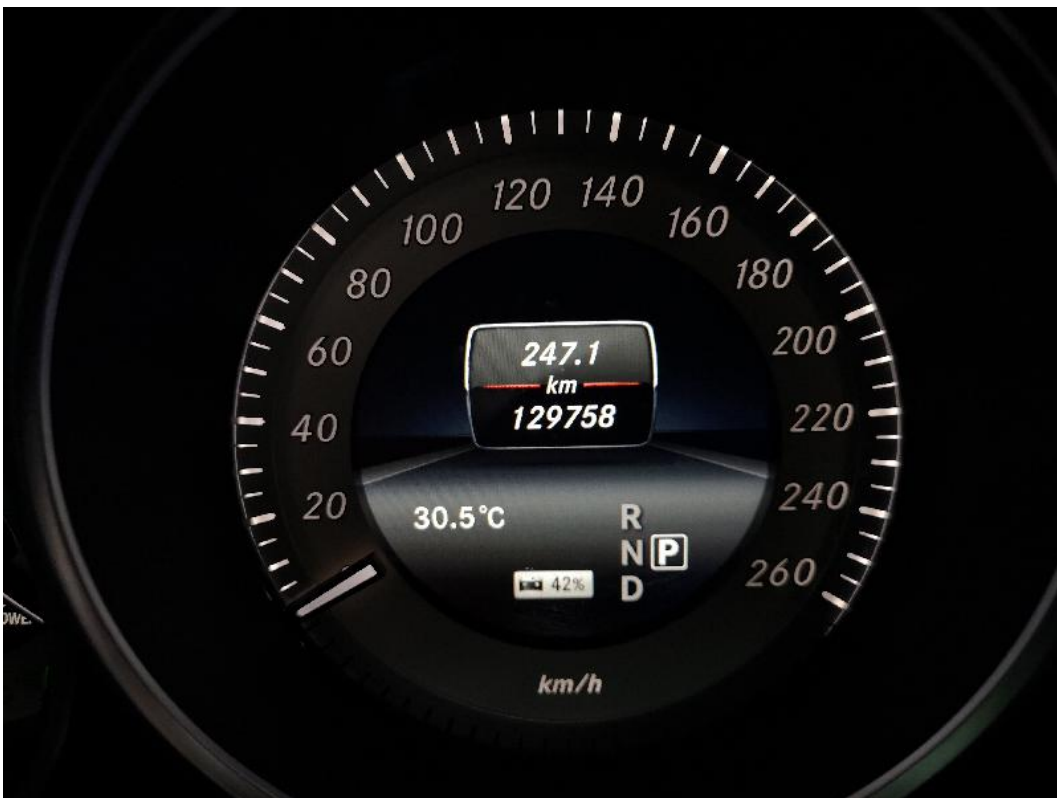
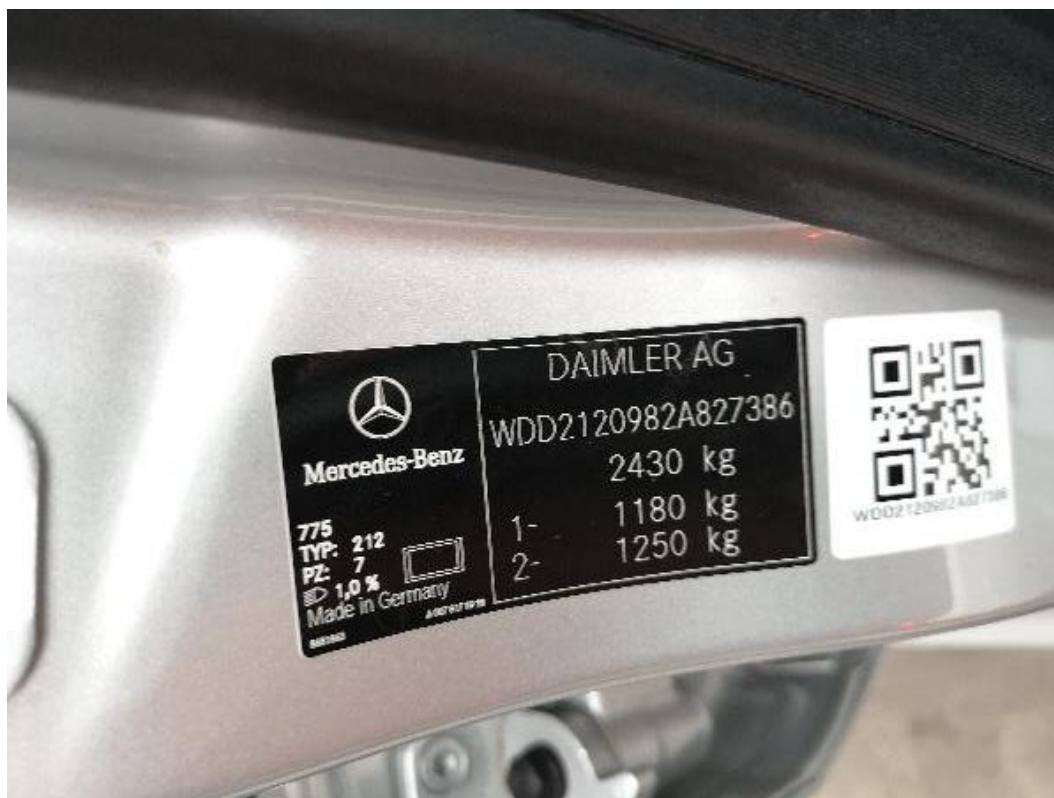
[หน้าต่าง]
กระจกหน้ารถ หินกระเด็น บางส่วน
