U-Car Grading Report

รายงานผลการตรวจเช็คสภาพรถยนต์
ภายใต้การดูแลของสมาคมการประเมินสภาพรถยนต์ประเทศไทย

รุ่น	MINI COOPER S 1.6		
สี	สีแดง	หมายเลขทะเบียน (Plate number)	ฆห7588
รุ่นปี	2011	เลขไมล์	92,546กม.
แบบ	เลขตัวถัง	WMWSV32060T150750	
หมายเหตุ	ทำสีใหม่ด้วยสีเดิม

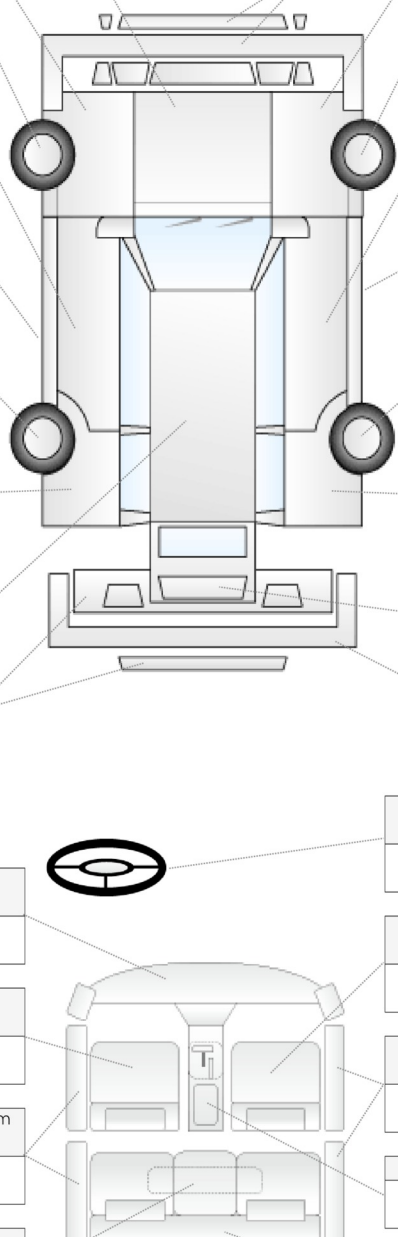
วันที่ตรวจสอบ	22 พฤษภาคม 2566	วันที่ตรวจสอบอีกครั้ง	
ระดับคุณภาพ			
EXTERIOR/ สภาพภายนอก		INTERIOR/ สภาพภายใน	
★ ★ ★ ★ ★		★ ★ ★ ★ ★	
<div style="display: flex; flex-direction: column;"> <div style="border: 1px solid gray; padding: 2px; margin-bottom: 5px;">Front left fender ★ ★ ★ ★ ★</div> <div style="border: 1px solid gray; padding: 2px; margin-bottom: 5px;">Front left tire, alloy wheel, wheel cover ร้อยยางระดับ 5 ★ ★ ★ ★ ★</div> <div style="border: 1px solid gray; padding: 2px; margin-bottom: 5px;">Front left door ★ ★ ★ ★ ★</div> <div style="border: 1px solid gray; padding: 2px; margin-bottom: 5px;">Left side step / side spoiler ★ ★ ★ ★ ★</div> <div style="border: 1px solid gray; padding: 2px; margin-bottom: 5px;">Left back tire, alloy wheel, wheel cover ร้อยยางระดับ 5 ★ ★ ★ ★ ★</div> <div style="border: 1px solid gray; padding: 2px; margin-bottom: 5px;">Left back fender ★ ★ ★ ★ ★</div> <div style="border: 1px solid gray; padding: 2px; margin-bottom: 5px;">Roof ★ ★ ★ ★ ★</div> <div style="border: 1px solid gray; padding: 2px; margin-bottom: 5px;">Back rear spoiler & under spoiler ★ ★ ★ ★ ★</div> <div style="border: 1px solid gray; padding: 2px; margin-bottom: 5px;">Dashboard ★ ★ ★ ★ ★</div> <div style="border: 1px solid gray; padding: 2px; margin-bottom: 5px;">Front left seat ★ ★ ★ ★ ★</div> <div style="border: 1px solid gray; padding: 2px; margin-bottom: 5px;">Front and back left door trim ★ ★ ★ ★ ★</div> <div style="border: 1px solid gray; padding: 2px; margin-bottom: 5px;">Rear seat ★ ★ ★ ★ ★</div> </div>

<div style="display: flex; flex-direction: column;"> <div style="border: 1px solid gray; padding: 2px; margin-bottom: 5px;">Bonnet / hood ★ ★ ★ ★ ★</div> <div style="border: 1px solid gray; padding: 2px; margin-bottom: 5px;">Front bumper ★ ★ ★ ★ ★</div> <div style="border: 1px solid gray; padding: 2px; margin-bottom: 5px;">Front right fender ★ ★ ★ ★ ★</div> <div style="border: 1px solid gray; padding: 2px; margin-bottom: 5px;">Front right tire, alloy wheel, wheel cover ร้อยยางระดับ 5 ★ ★ ★ ★ ★</div> <div style="border: 1px solid gray; padding: 2px; margin-bottom: 5px;">Front right door ★ ★ ★ ★ ★</div> <div style="border: 1px solid gray; padding: 2px; margin-bottom: 5px;">Right side step / side spoiler ★ ★ ★ ★ ★</div> <div style="border: 1px solid gray; padding: 2px; margin-bottom: 5px;">Right back tire, alloy wheel, wheel cover ร้อยยางระดับ 5 ★ ★ ★ ★ ★</div> <div style="border: 1px solid gray; padding: 2px; margin-bottom: 5px;">Right back fender ★ ★ ★ ★ ★</div> <div style="border: 1px solid gray; padding: 2px; margin-bottom: 5px;">Trunk lid / boot lid ★ ★ ★ ★ ★</div> <div style="border: 1px solid gray; padding: 2px; margin-bottom: 5px;">Back rear bumper ★ ★ ★ ★ ★</div> <div style="border: 1px solid gray; padding: 2px; margin-bottom: 5px;">Steering wheel ★ ★ ★ ★ ★</div> <div style="border: 1px solid gray; padding: 2px; margin-bottom: 5px;">Front right seat ★ ★ ★ ★ ★</div> <div style="border: 1px solid gray; padding: 2px; margin-bottom: 5px;">Front and back right door trim ★ ★ ★ ★ ★</div> <div style="border: 1px solid gray; padding: 2px; margin-bottom: 5px;">Console ★ ★ ★ ★ ★</div> <div style="border: 1px solid gray; padding: 2px; margin-bottom: 5px;">Luggage room ★ ★ ★ ★ ★</div> </div>	<p>CANNOT CHECK ENGINE NUMBER CLASHBOX AND REINFORCEMENT REPLAC E E</p> <p>[บันทึก] ทำสีใหม่ด้วยสีเดิม เสาน้ำห้องโดยสาร(ฝั่งขวา) พนสี มี เสาน้ำห้องโดยสาร(ฝั่งซ้าย) พนสี มี</p> <p>[หน้าต่าง] กระจกหน้ารถ แตก เล็ก</p> <p>[ภายใน] หัวเกียร์ รอยย่น/ถลอก มี แผงพลาสติกอื่นๆ รอยขีดข่วน บางส่วน ผ้าหลังคา รอยย่น เล็กน้อย</p>
