U-Car Grading Report

รายงานผลการตรวจเช็คสภาพรถยนต์
ภายใต้การดูแลของสมาคมการประเมินสภาพรถยนต์ประเทศไทย

รุ่น	ISUZU D-MAX		
สี	Black		
รุ่นปี	2012	เลขไมล์	161,906กม.
แบบ	เลขตัวถัง	MP1TFR86JCG013435	
หมายเหตุ	ทำสีใหม่ด้วยสีเดิม

ภายนอก	★★★★☆
ภายใน	★★★☆☆
โครงสร้าง	สภาพดีเยี่ยม
เครื่องยนต์	สภาพดี
วันที่ตรวจสอบ	2018/12/1
สาขา	Teerathud wattanakun Co.,Ltd.
ที่อยู่

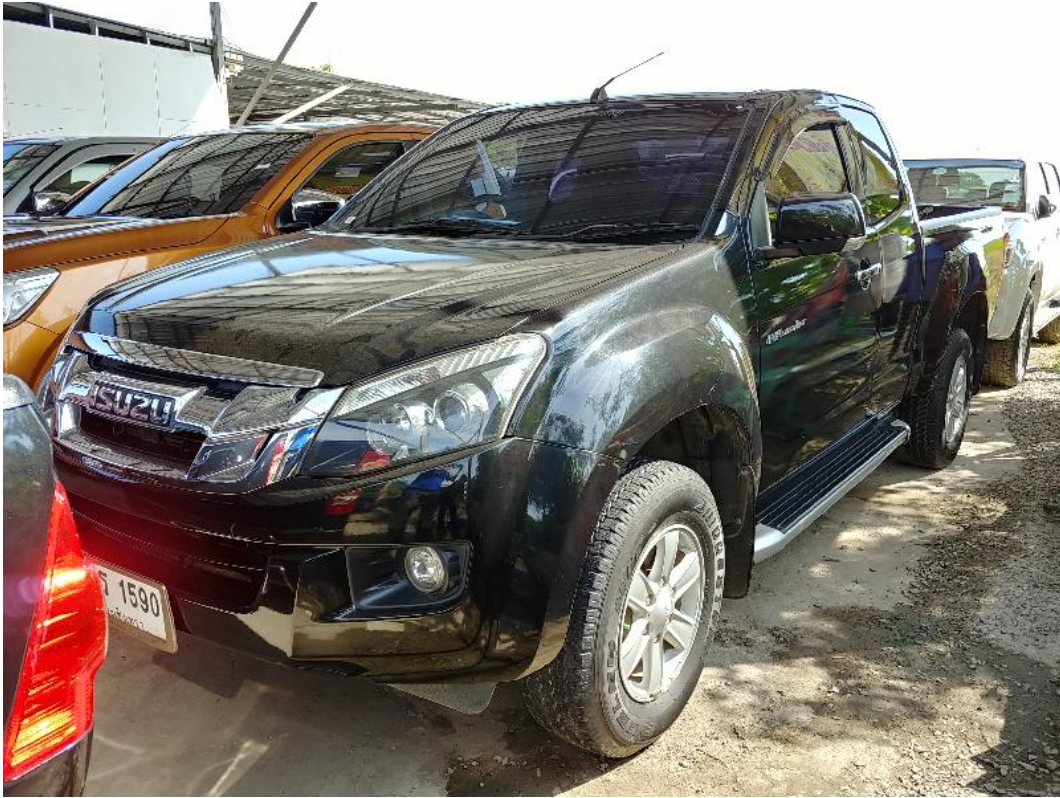
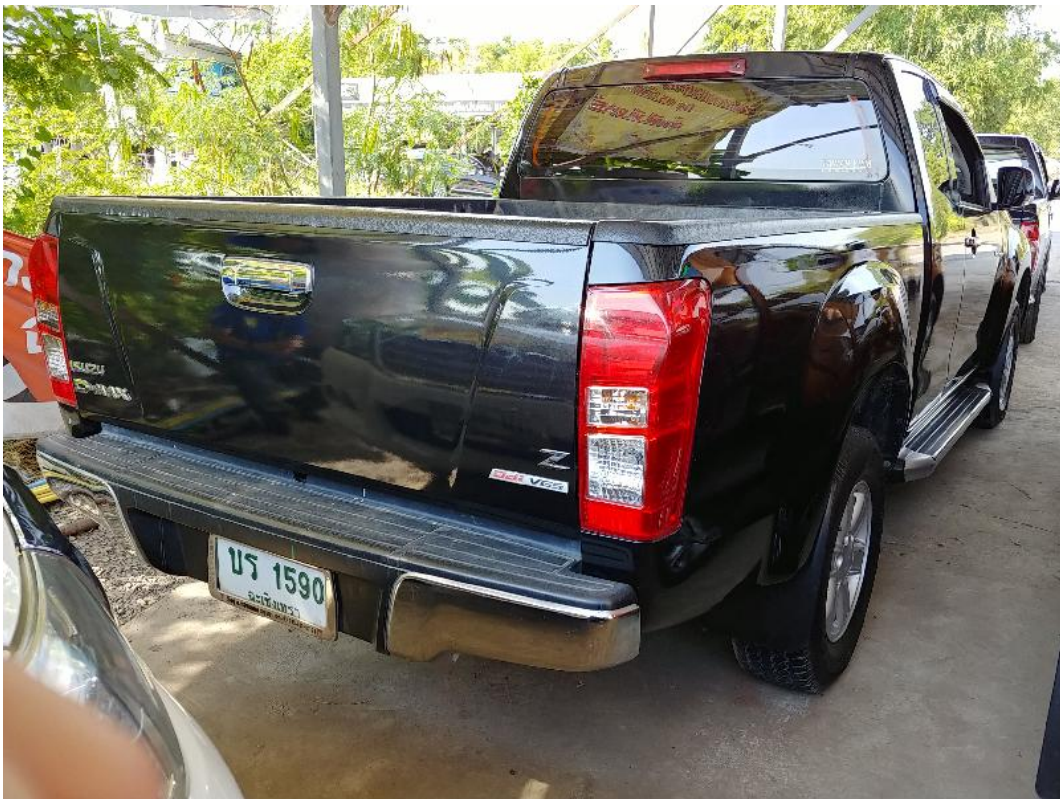
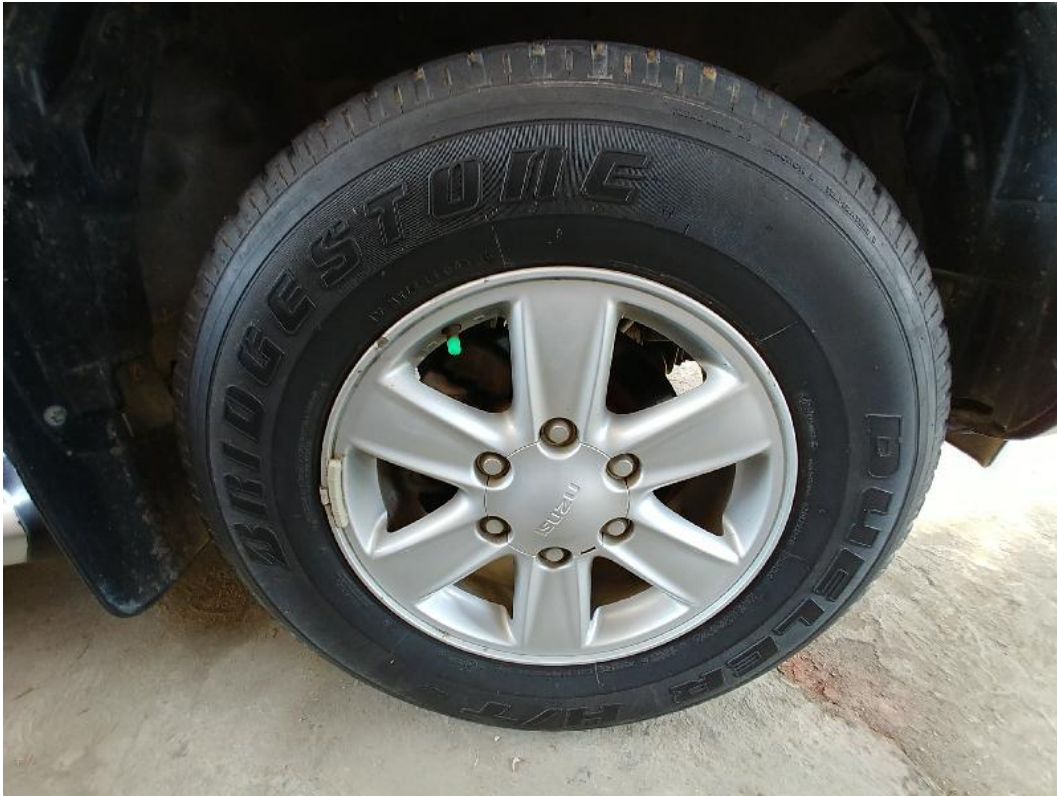
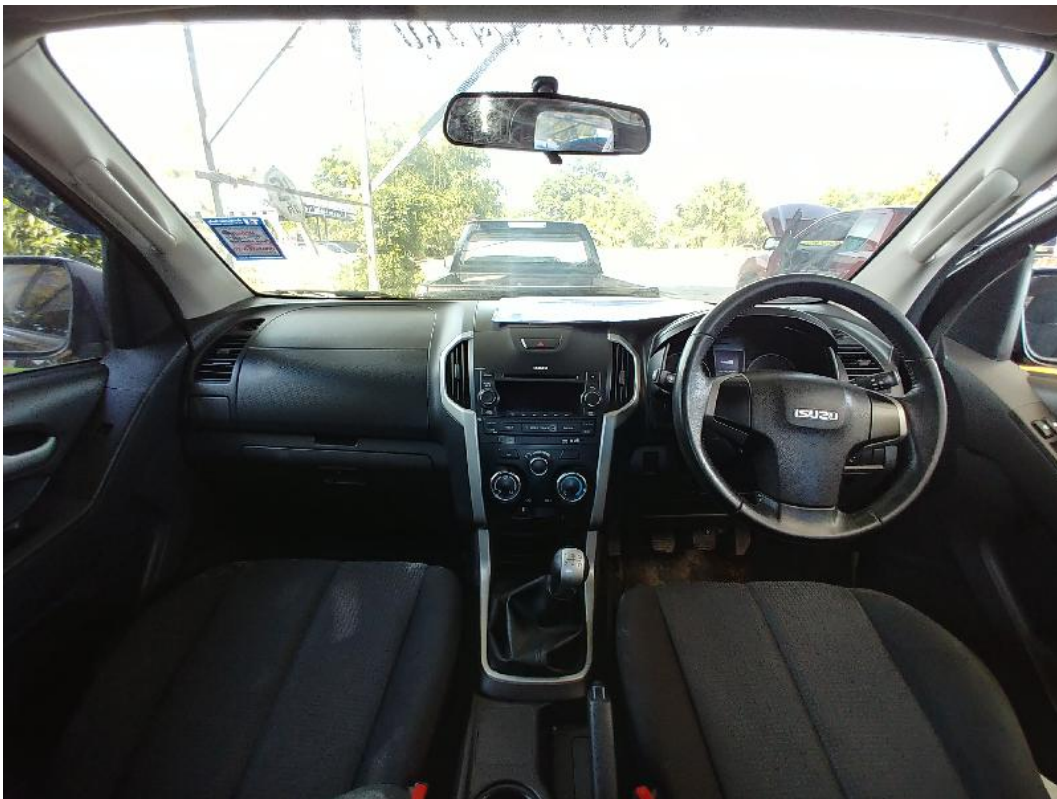
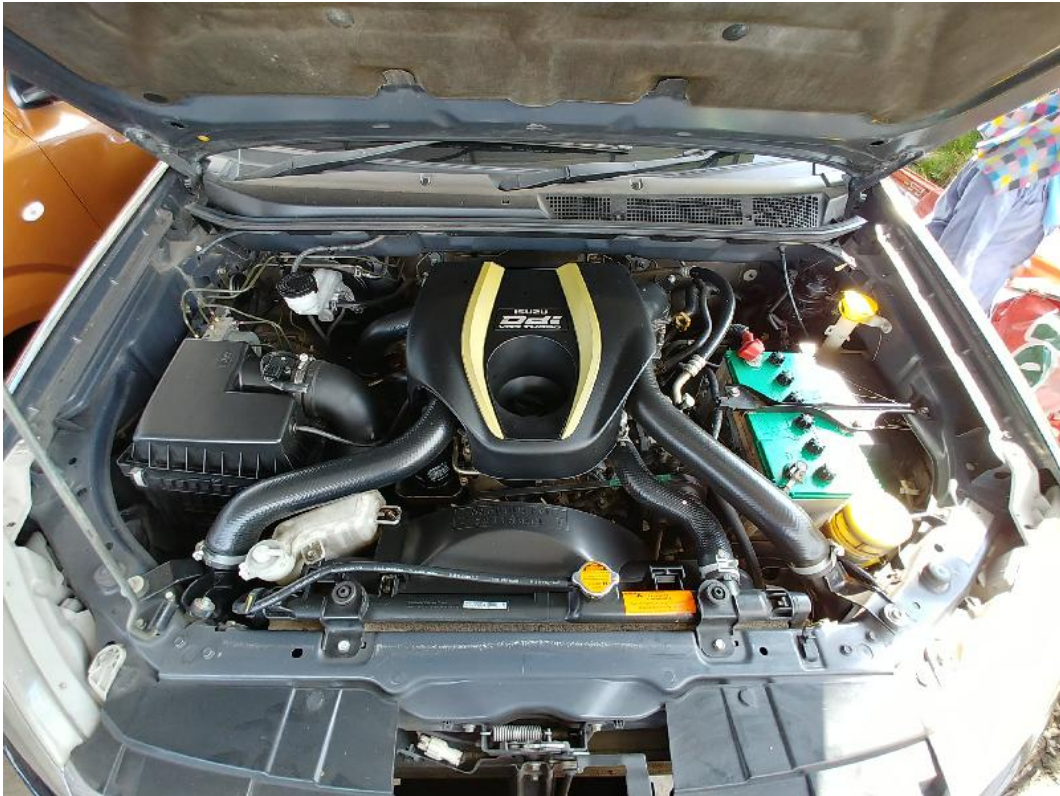
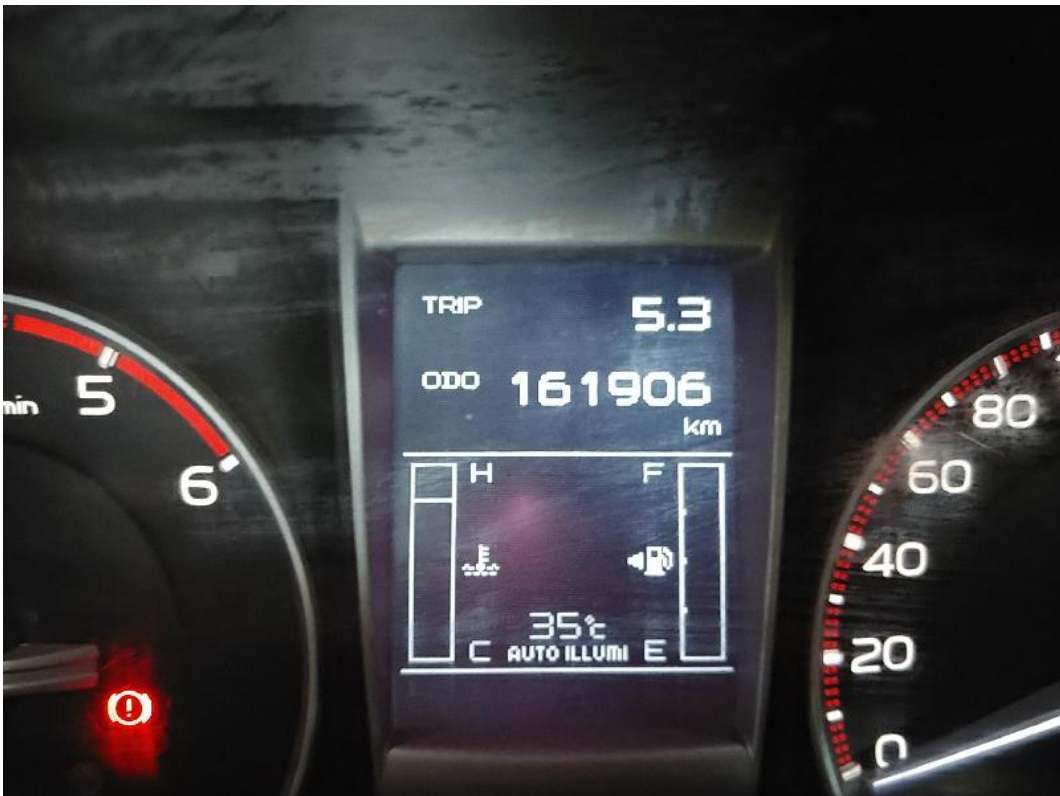
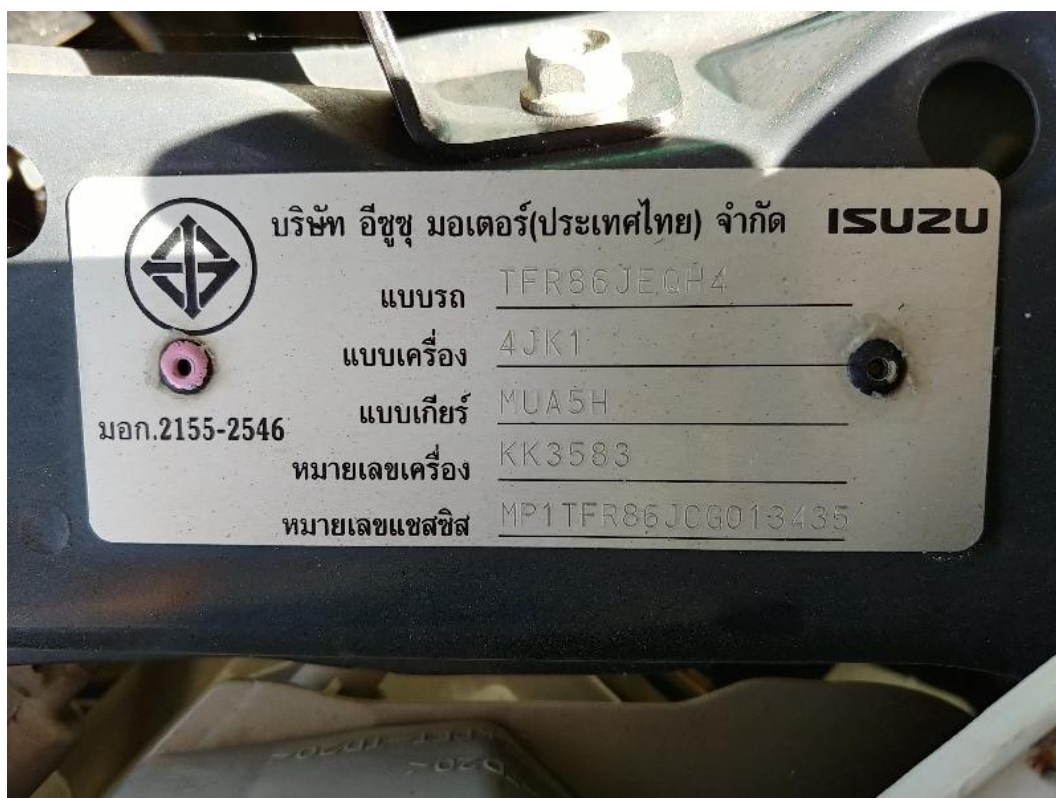
การวินิจฉัย CP 1

การวินิจฉัย CP 2
