# U-Car Grading Report

รายงานผลการตรวจเช็คสภาพรถยนต์  
ภายใต้การดูแลของสมาคมการประเมินสภาพรถยนต์ประเทศญี่ปุ่น

| รุ่น | BMW 2 series | | |
| รุ่นปี | 2017 | เลขไมล์ | 27,021กม. |

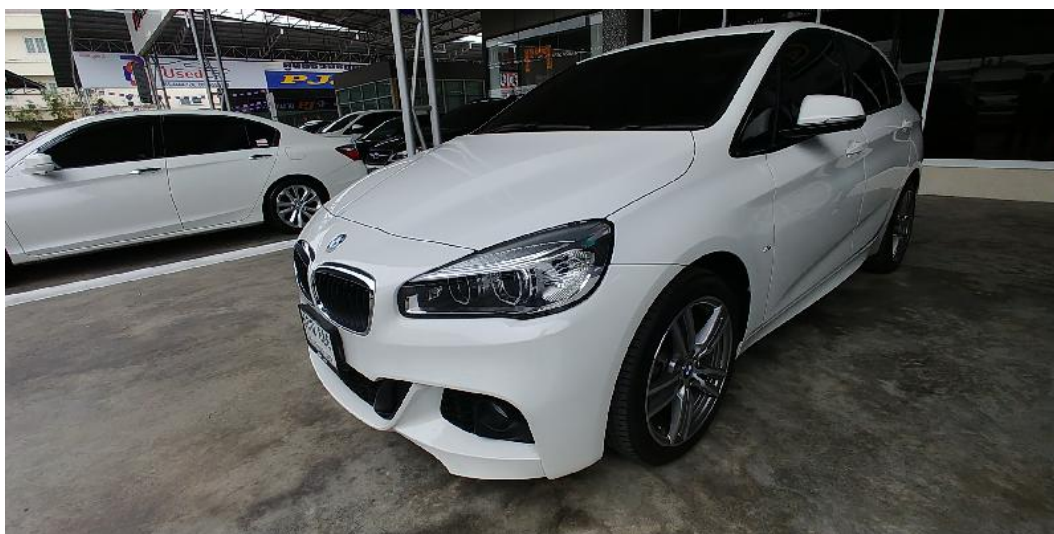
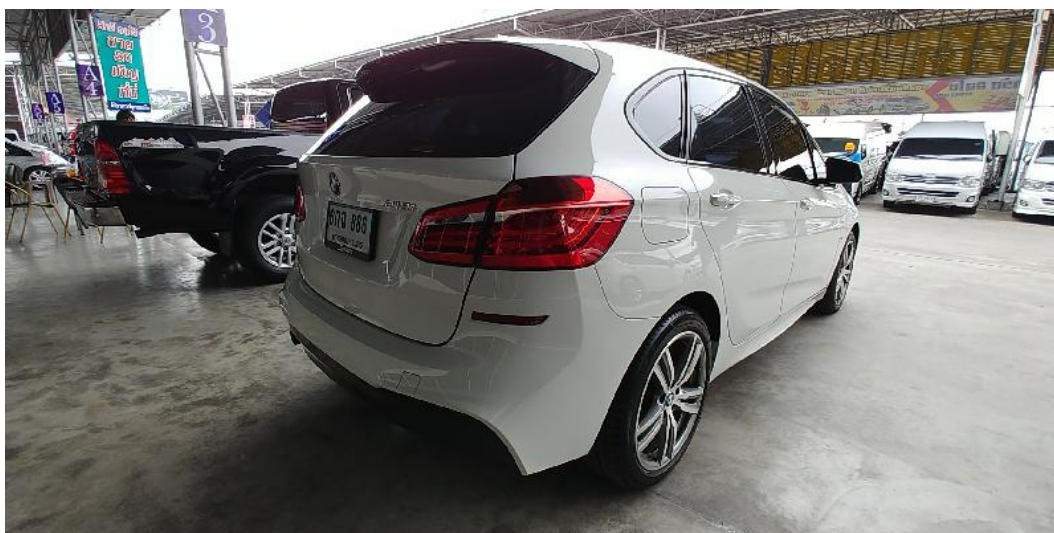
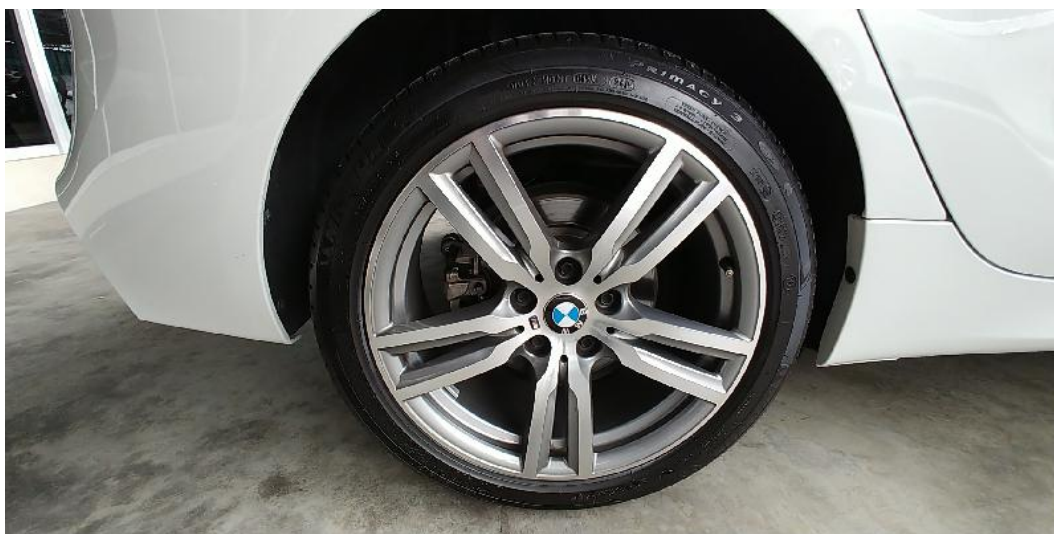
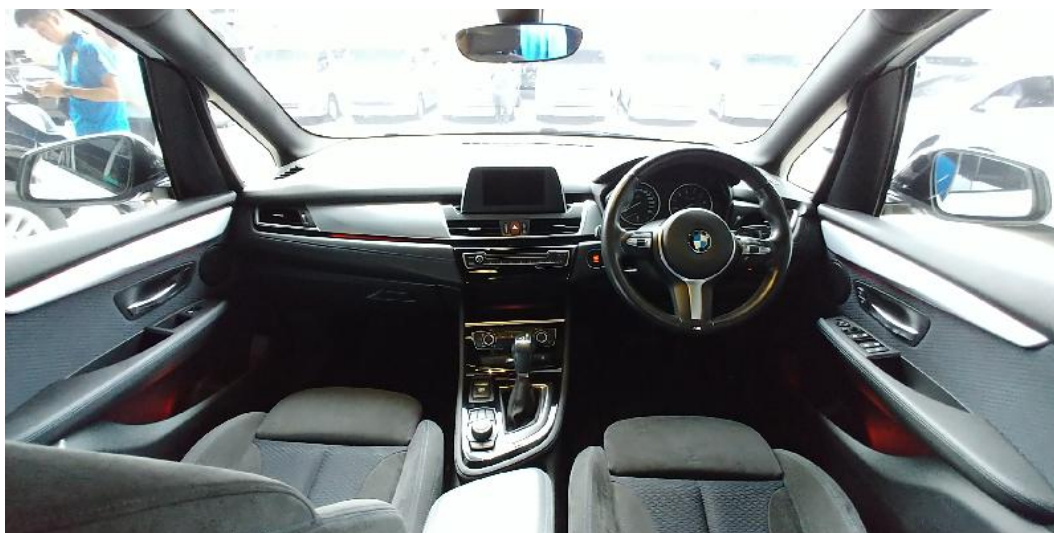
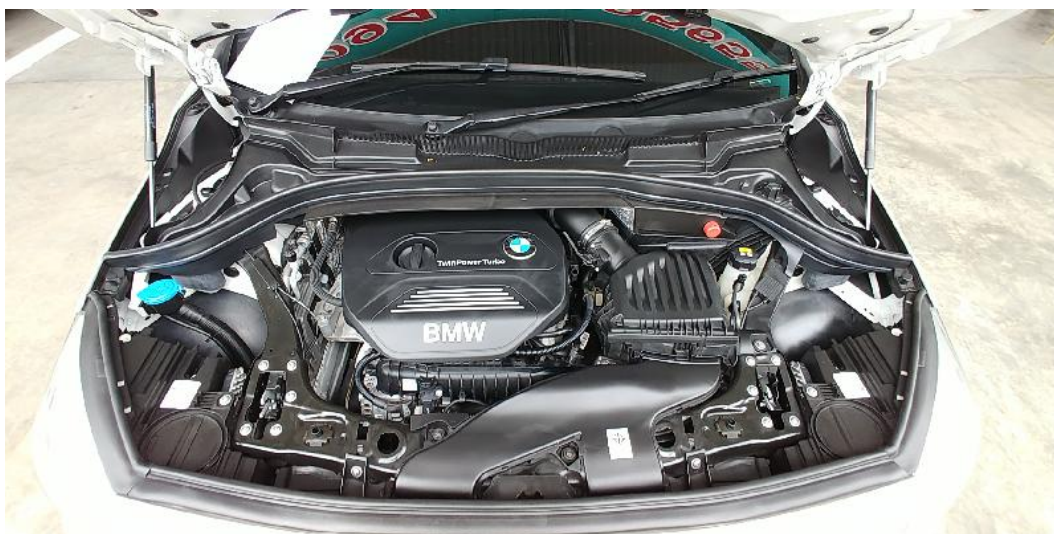
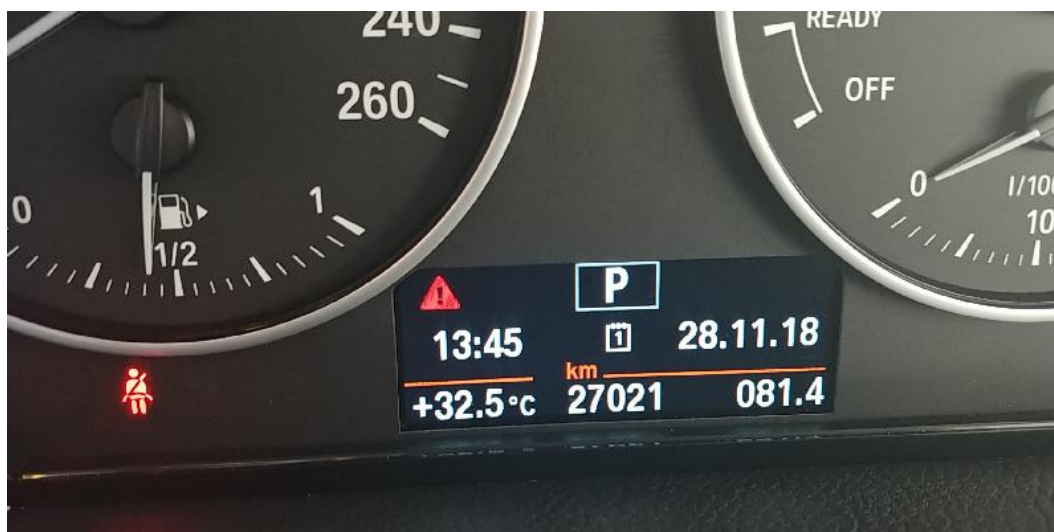
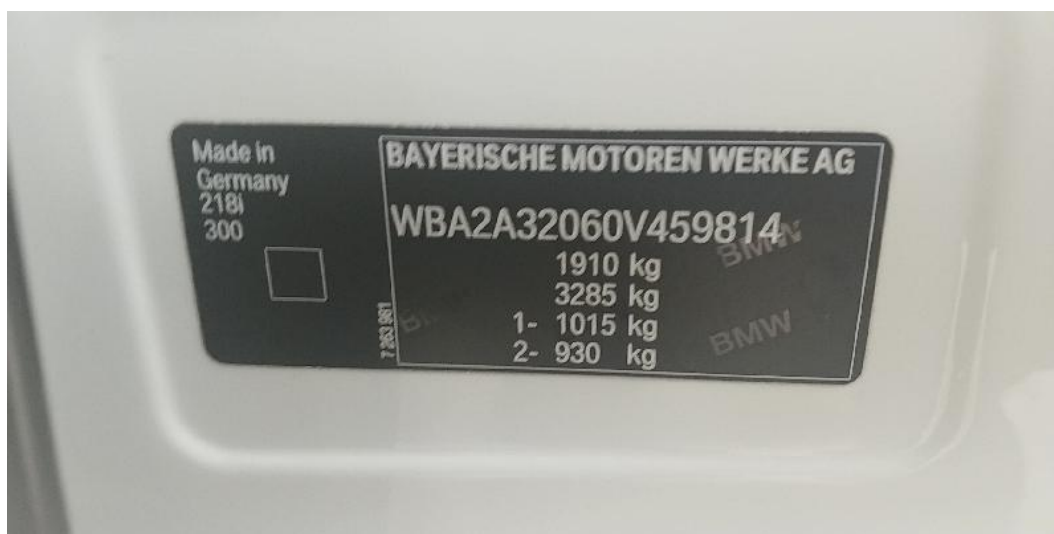
การวินิจฉัย CP 1

การวินิจฉัย CP 2

| Automatically Search | | Automatically Search | |
|---|---|---|---|
| BMW V50.10 > Automatically Search > System Scan | | BMW V50.10 > Automatically Search > System Scan | |
| System Name | State | System Name | State |
| CAS (Car Access System - CAS/FEM/BDC) | Equipped | ABS (Anti-Lock Braking System - DSC) | Equipped |
| ECM (Engine Control Module - DME/DDE) | Equipped | EPS (Electronic Power Steering) | Equipped |
| TCM (Transmission Control Module - EGS) | Equipped | SRS (Supplemental Inflatable Restraint System - AIRBAG/SGM-SIM) | Equipped |
