# U-Car Grading Report

รายงานผลการตรวจเช็คสภาพรถยนต์  
ภายใต้การดูแลของสมาคมการประเมินสภาพรถยนต์ประเทศไทย

| รุ่น | MITSUBISHI TRITON 2.5 | | |
| รุ่นปี | 2015 | เลขไมล์ | 74,386กม. |

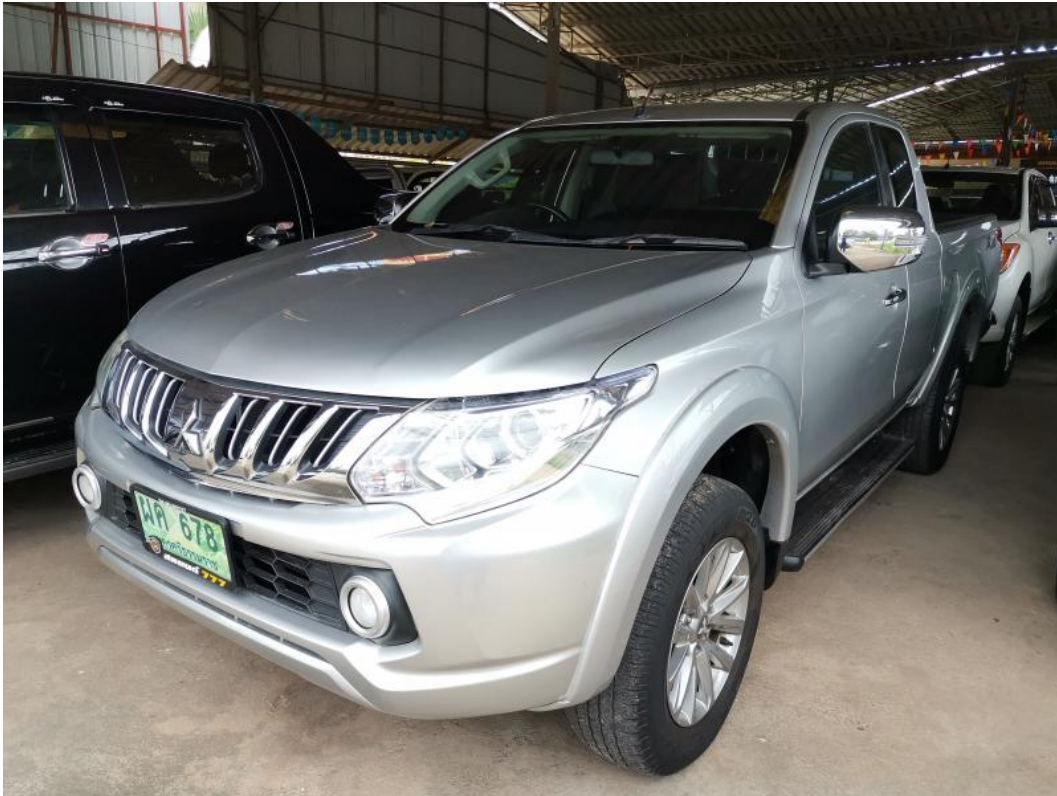
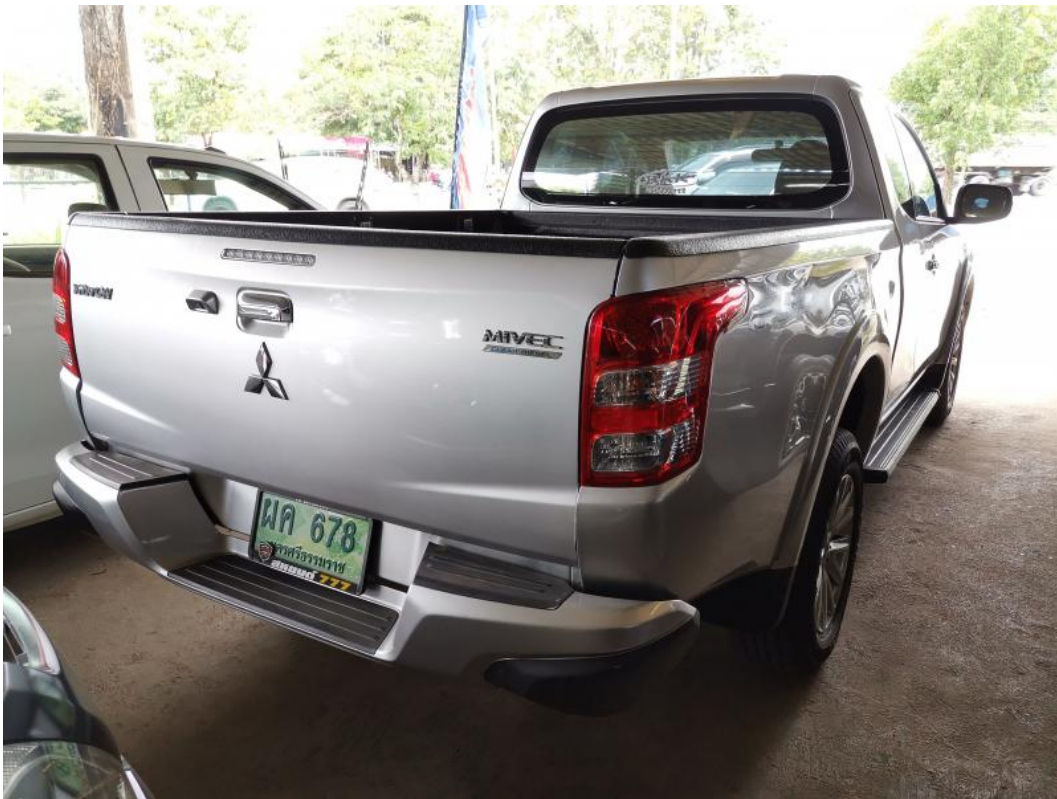
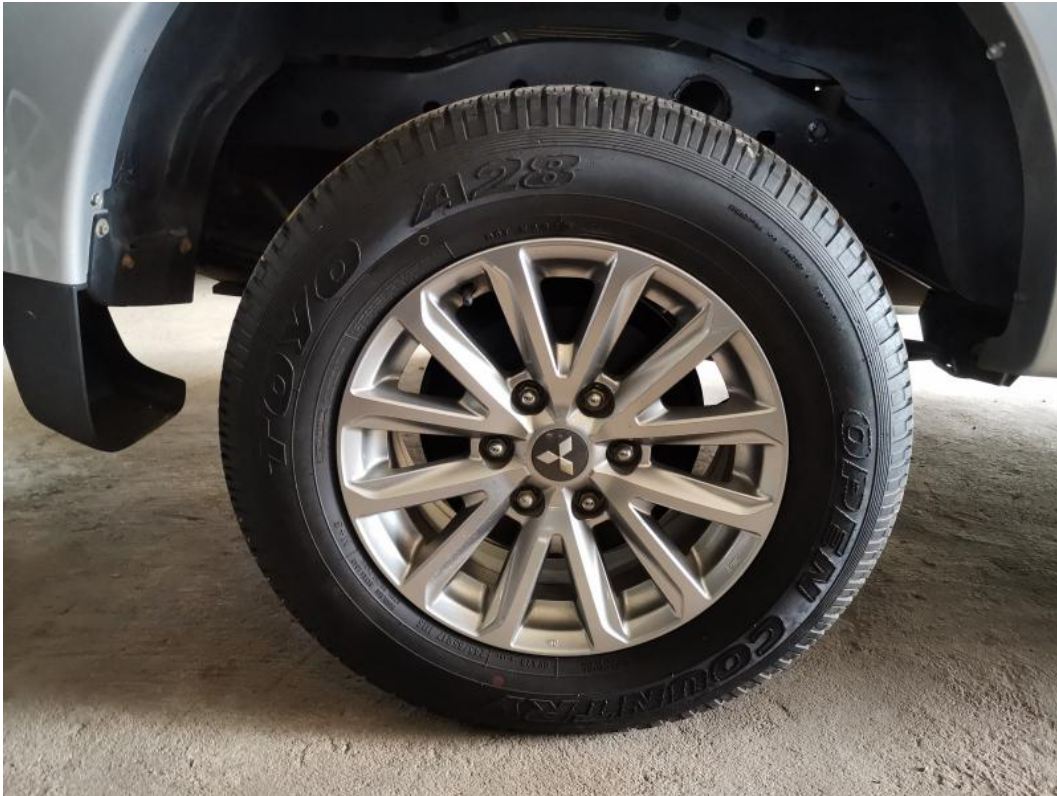
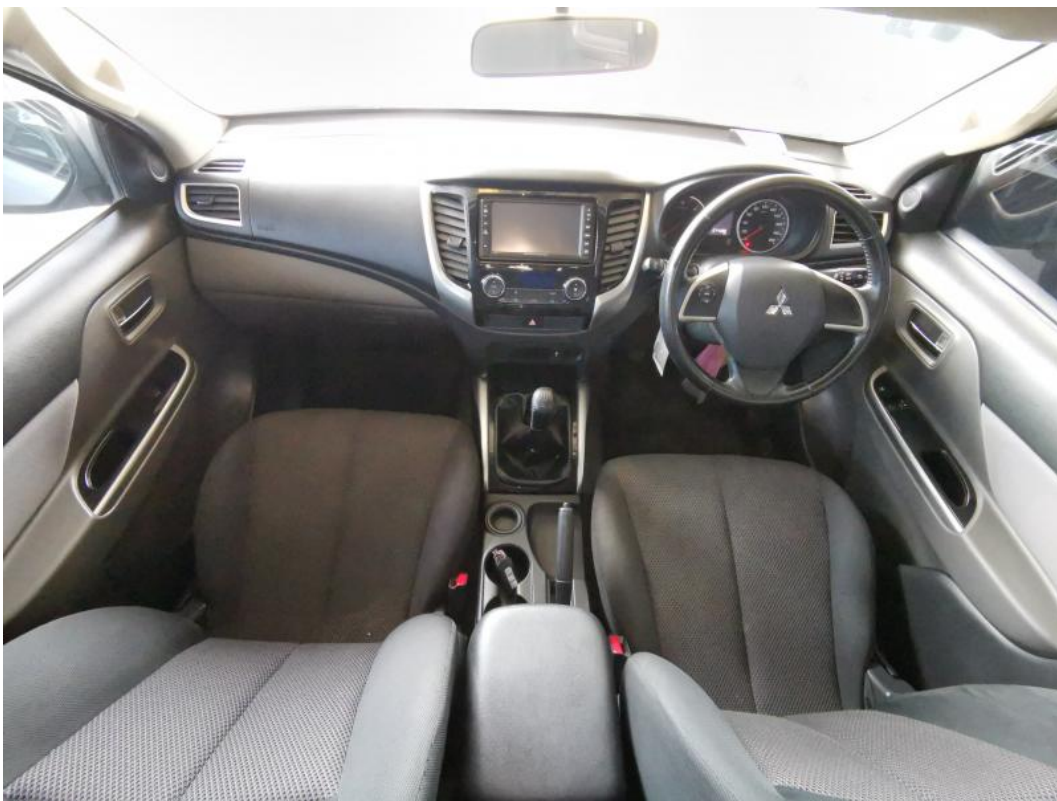
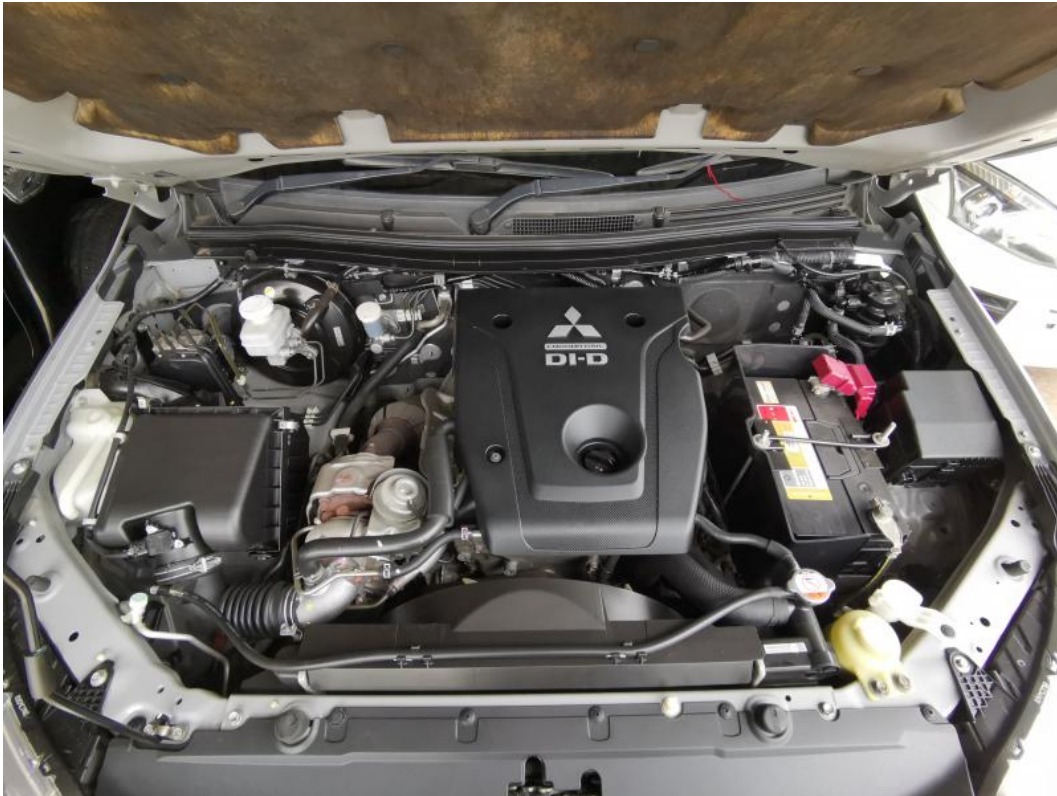
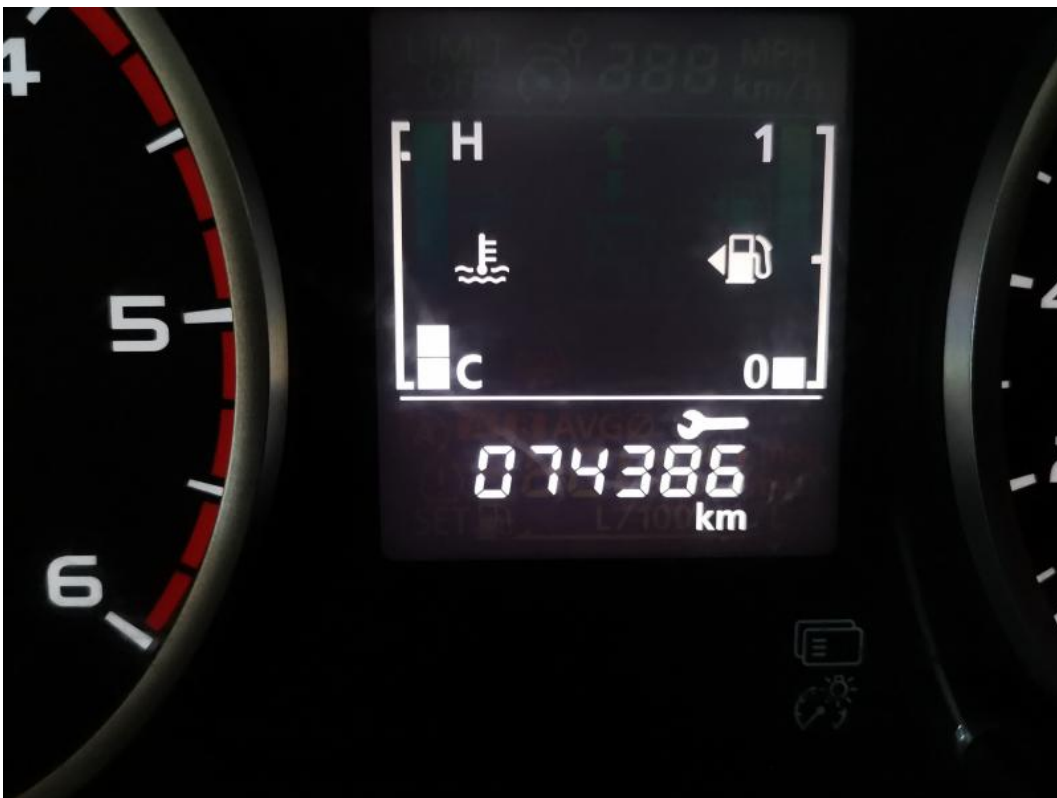
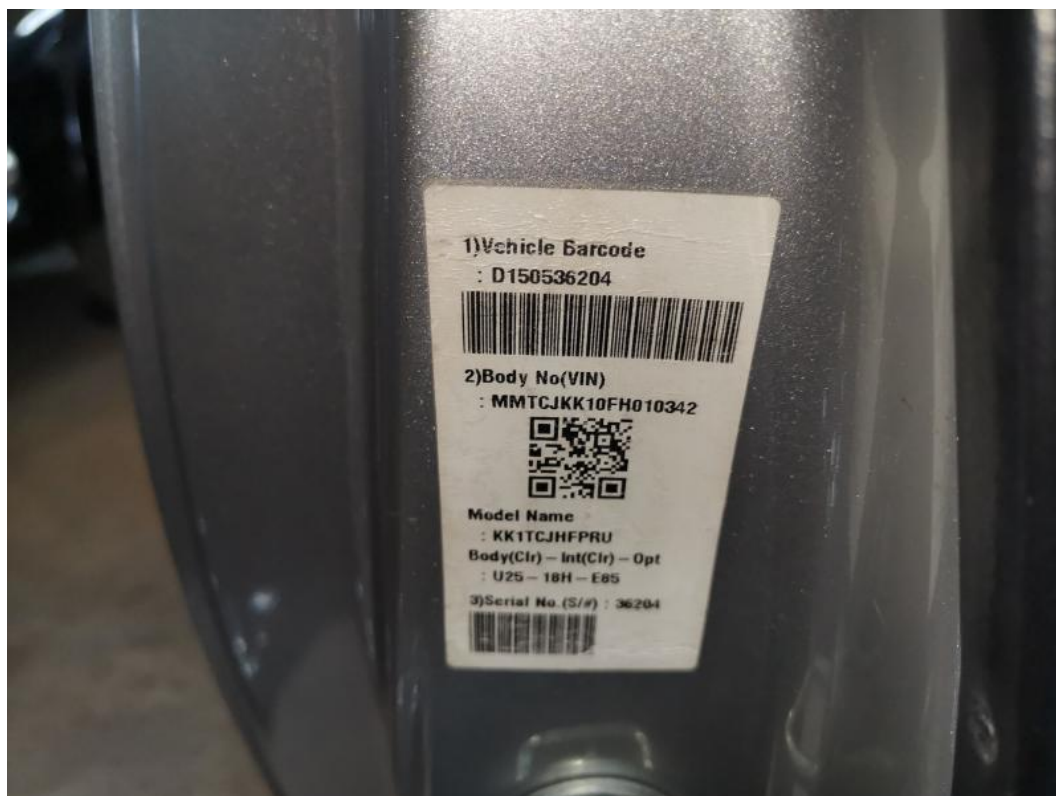
**[บันทึก]**  
Set buck panel ทำเครื่องหมายจากงานโลหะ มี

**[หน้าต่าง]**  
กระจกหน้ารถ หินกระเด็น บางส่วน

**[เบา]**  
Left head light หมอก ชูนมัว บางส่วน  
Left fog driving light หมอก ชูนมัว บางส่วน  
Right head light หมอก ชูนมัว บางส่วน

**[ภายใน]**  
การขับซี รอยย่น,รอยขีดข่วน มี  
ตกแต่งอื่นๆ รอยขีดข่วน บางส่วน  
Headliner คราบ SS  
ตกแต่งอื่นๆ รอยย่น SS  
Headliner รอยย่น SS

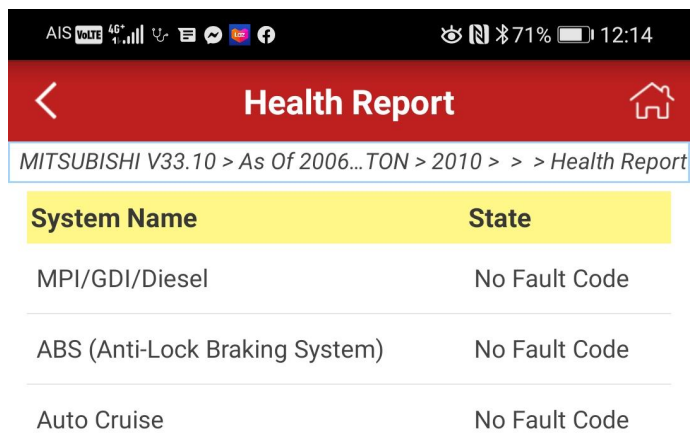
การวินิจฉัย CP 1

Health Report

| System Name | State |
| MPI/GDI/Diesel | No Fault Code |
| ABS (Anti-Lock Braking System) | No Fault Code |
| Auto Cruise | No Fault Code |
