U-Car Grading Report

รายงานผลการตรวจเช็คสภาพรถยนต์
ภายใต้การดูแลของสมาคมการประเมินสภาพรถยนต์ประเทศไทย

รุ่น	ISUZU D-MAX		
สี	Silver	หมายเลขทะเบียน (Plate number)	1ฒน9534
รุ่นปี	2015	เลขไมล์	92,574กม.
แบบ	เลขตัวถัง	MP1TFR86JFG057354	
หมายเหตุ	ทำสีใหม่ด้วยสีเดิม

เครื่องยนต์	สภาพดี
วันที่ตรวจสอบ	2020/9/16
สาขา	Tri Petch Isuzu Leasing
ที่อยู่

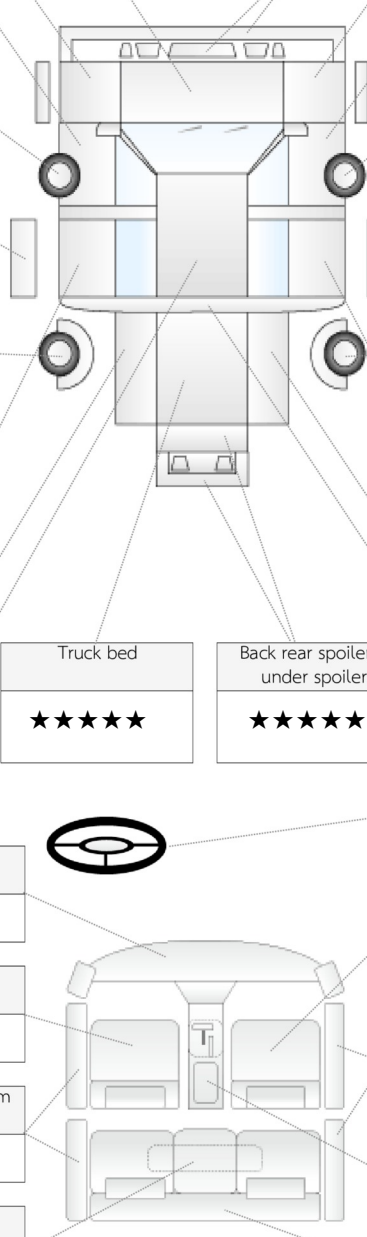
วันที่ตรวจสอบ	16 กันยายน 2563	วันที่ตรวจสอบอีกครั้ง		
ระดับคุณภาพ				
EXTERIOR/ สภาพภายนอก		INTERIOR/ สภาพภายใน		
★ ★ ★ ★ ★		★ ★ ★ ★ ★		
<div style="border: 1px solid gray; padding: 2px; margin-bottom: 5px;">Front left fender ★★★★★</div> <div style="border: 1px solid gray; padding: 2px; margin-bottom: 5px;">Front left door ★★★★★</div> <div style="border: 1px solid gray; padding: 2px; margin-bottom: 5px;">Front left tire, alloy wheel, wheel cover ร่องยางระดับ 5 ★★★★★</div> <div style="border: 1px solid gray; padding: 2px; margin-bottom: 5px;">Left side step / side spoiler ★★★★★</div> <div style="border: 1px solid gray; padding: 2px; margin-bottom: 5px;">Left back tire, alloy wheel, wheel cover ร่องยางระดับ 5 ★★★★★</div> <div style="border: 1px solid gray; padding: 2px; margin-bottom: 5px;">Rear left door ★★★★★</div> <div style="border: 1px solid gray; padding: 2px; margin-bottom: 5px;">Left wheel well (outer) ★★★★★</div> <div style="border: 1px solid gray; padding: 2px; margin-bottom: 5px;">Roof ★★★★★</div> <div style="border: 1px solid gray; padding: 2px; margin-bottom: 5px;">Dashboard ★★★★★</div> <div style="border: 1px solid gray; padding: 2px; margin-bottom: 5px;">Front left seat ★★★★★</div> <div style="border: 1px solid gray; padding: 2px; margin-bottom: 5px;">Front and back left door trim ★★★★★</div> <div style="border: 1px solid gray; padding: 2px; margin-bottom: 5px;">Rear seat ★★★★★</div>

<div style="border: 1px solid gray; padding: 2px; margin-bottom: 5px;">Bonnet / hood ★★★★★</div> <div style="border: 1px solid gray; padding: 2px; margin-bottom: 5px;">Front bumper ★★★★★</div> <div style="border: 1px solid gray; padding: 2px; margin-bottom: 5px;">Truck bed ★★★★★</div> <div style="border: 1px solid gray; padding: 2px; margin-bottom: 5px;">Back rear spoiler & under spoiler ★★★★★</div>	<div style="border: 1px solid gray; padding: 2px; margin-bottom: 5px;">Front right fender ★★★★★</div> <div style="border: 1px solid gray; padding: 2px; margin-bottom: 5px;">Front right door ★★★★★</div> <div style="border: 1px solid gray; padding: 2px; margin-bottom: 5px;">Front right tire, alloy wheel, wheel cover ร่องยางระดับ 5 ★★★★★</div> <div style="border: 1px solid gray; padding: 2px; margin-bottom: 5px;">Right side step / side spoiler ★★★★★</div> <div style="border: 1px solid gray; padding: 2px; margin-bottom: 5px;">Right back tire, alloy wheel, wheel cover ร่องยางระดับ 5 ★★★★★</div> <div style="border: 1px solid gray; padding: 2px; margin-bottom: 5px;">Rear right door ★★★★★</div> <div style="border: 1px solid gray; padding: 2px; margin-bottom: 5px;">Right wheel well (outer) ★★★★★</div> <div style="border: 1px solid gray; padding: 2px; margin-bottom: 5px;">Back panel ★★★★★</div> <div style="border: 1px solid gray; padding: 2px; margin-bottom: 5px;">Steering wheel ★★★★★</div> <div style="border: 1px solid gray; padding: 2px; margin-bottom: 5px;">Front right seat ★★★★★</div> <div style="border: 1px solid gray; padding: 2px; margin-bottom: 5px;">Front and back right door trim ★★★★★</div> <div style="border: 1px solid gray; padding: 2px; margin-bottom: 5px;">Console ★★★★★</div> <div style="border: 1px solid gray; padding: 2px; margin-bottom: 5px;">Luggage room ★★★★★</div>	<p>[บันทึก] ทำสีใหม่ด้วยสีเดิม</p> <p>[หน้าต่าง] กระจกหน้ารถ หินกระเด็น บางส่วน</p> <p>[ภายใน] Headliner คราบ S Headliner รอยย่น S</p>

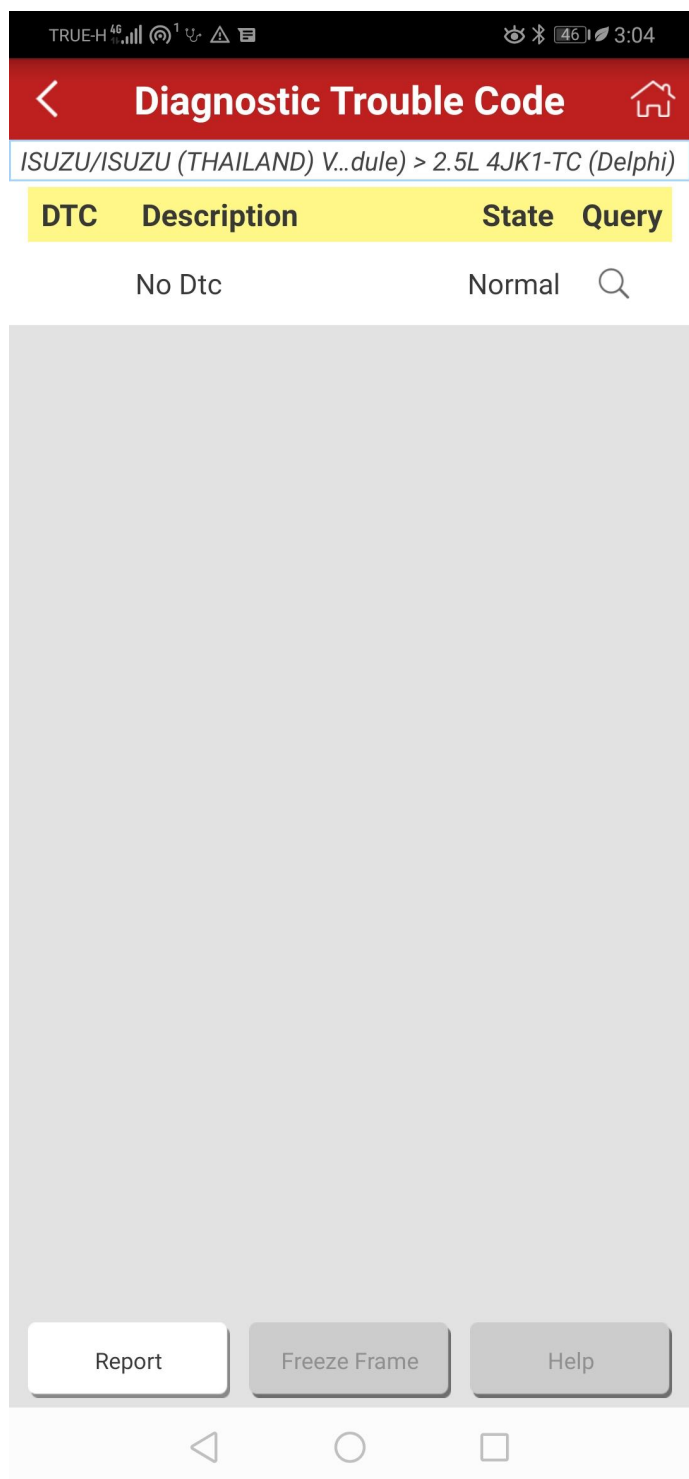
การวินิจฉัย CP 2

The screenshot shows a mobile application interface for diagnostic trouble codes. At the top, the status bar displays 'TRUE-H 4G', signal strength, Wi-Fi, and battery icons, along with the time '3:04'. Below the status bar is a red header with a back arrow, the title 'Diagnostic Trouble Code', and a home icon. Underneath the header, the vehicle information 'ISUZU/ISUZU (THAILAND) V...dule) > 2.5L 4JK1-TC (Delphi)' is displayed. A table with a yellow header contains the following data:

DTC	Description	State	Query
No Dtc		Normal	🔍

At the bottom of the screen, there are three buttons: 'Report', 'Freeze Frame', and 'Help'. The Android navigation bar is visible at the very bottom.
