# U-Car Grading Report

รายงานผลการตรวจเช็คสภาพรถยนต์  
ภายใต้การดูแลของสมาคมการประเมินสภาพรถยนต์ประเทศไทย

รุ่น	ISUZU DMAX 2.5 CAB4		
สี	White	หมายเลขทะเบียน (Plate number)	ฮม4245
รุ่นปี	2013	เลขไมล์	47,890กม.
แบบ	เลขตัวถัง	MP1TFR86JDT022198

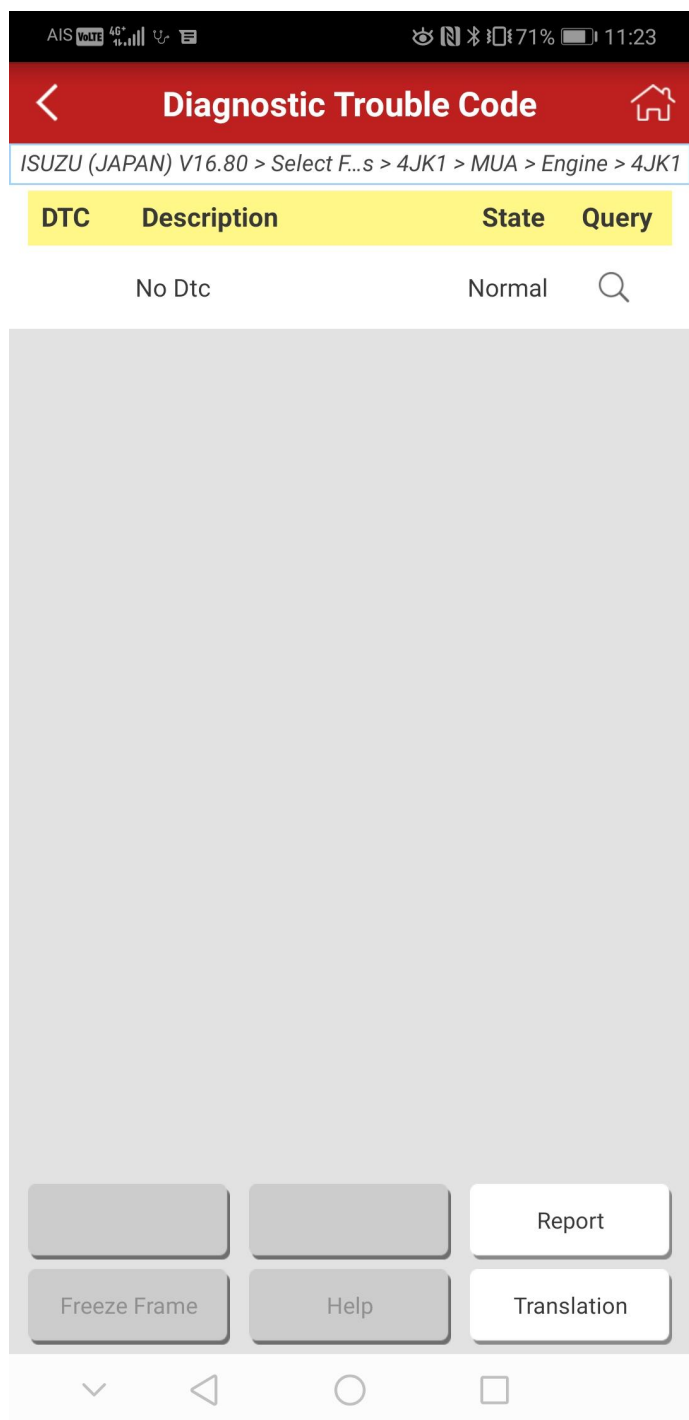
การวินิจฉัย CP 2

The screenshot shows a mobile application interface for diagnostic trouble codes. At the top, the status bar displays 'AIS VoLTE 4G+', signal strength, Wi-Fi, Bluetooth, and battery at 71% at 11:23. The app title is 'Diagnostic Trouble Code' with a back arrow and a home icon. Below the title, a breadcrumb path reads 'ISUZU (JAPAN) V16.80 > Select F...s > 4JK1 > MUA > Engine > 4JK1'. A table with columns 'DTC', 'Description', 'State', and 'Query' is shown, with the text 'No Dtc' under 'DTC' and 'Normal' under 'State'. A search icon is visible to the right of 'Normal'. At the bottom, there are five buttons: 'Freeze Frame', 'Help', 'Report', and 'Translation'.

DTC	Description	State	Query
No Dtc		Normal	🔍
