# U-Car Grading Report

รายงานผลการตรวจเช็คสภาพรถยนต์  
ภายใต้การดูแลของสมาคมการประเมินสภาพรถยนต์ประเทศญี่ปุ่น

| รุ่น | TOYOTA FORTUNER 2.8 SIGMA4 | | |

วันที่ตรวจสอบ 2019/11/26

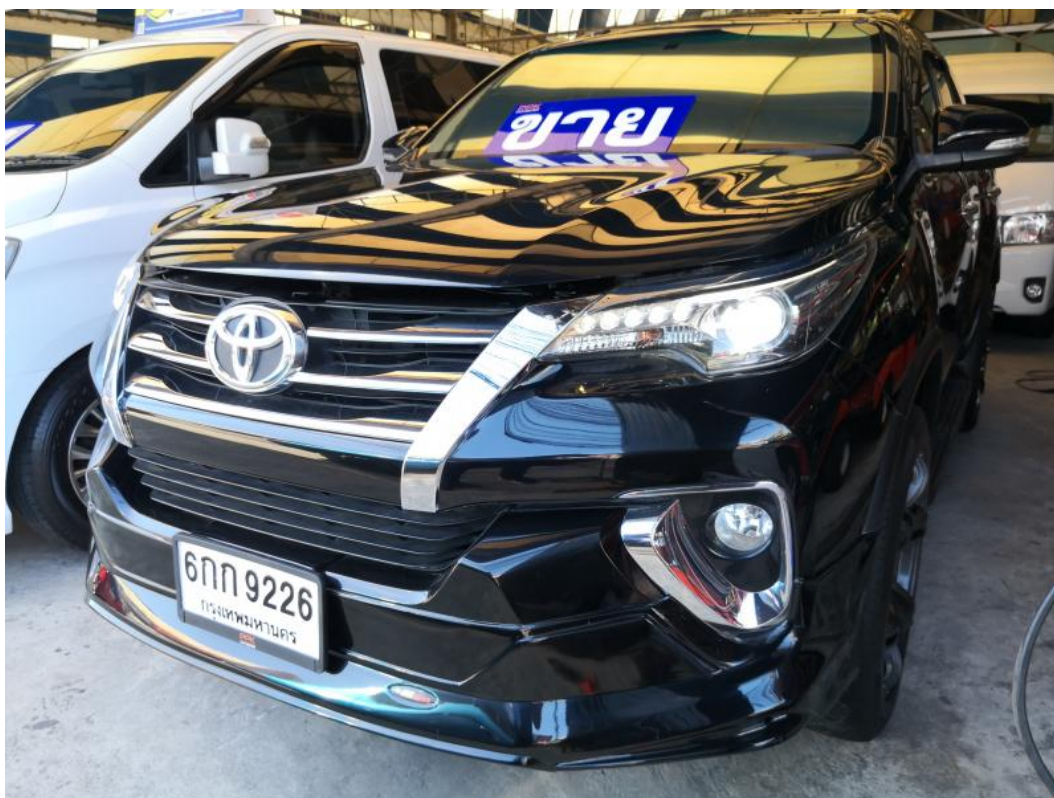
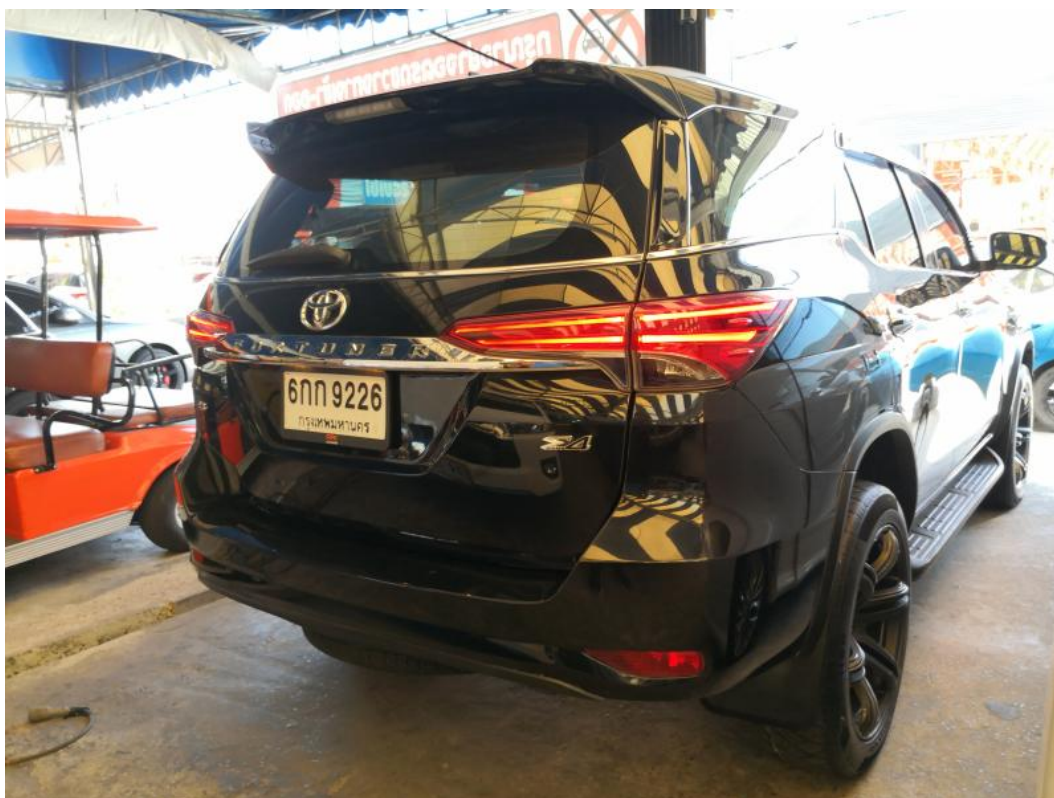
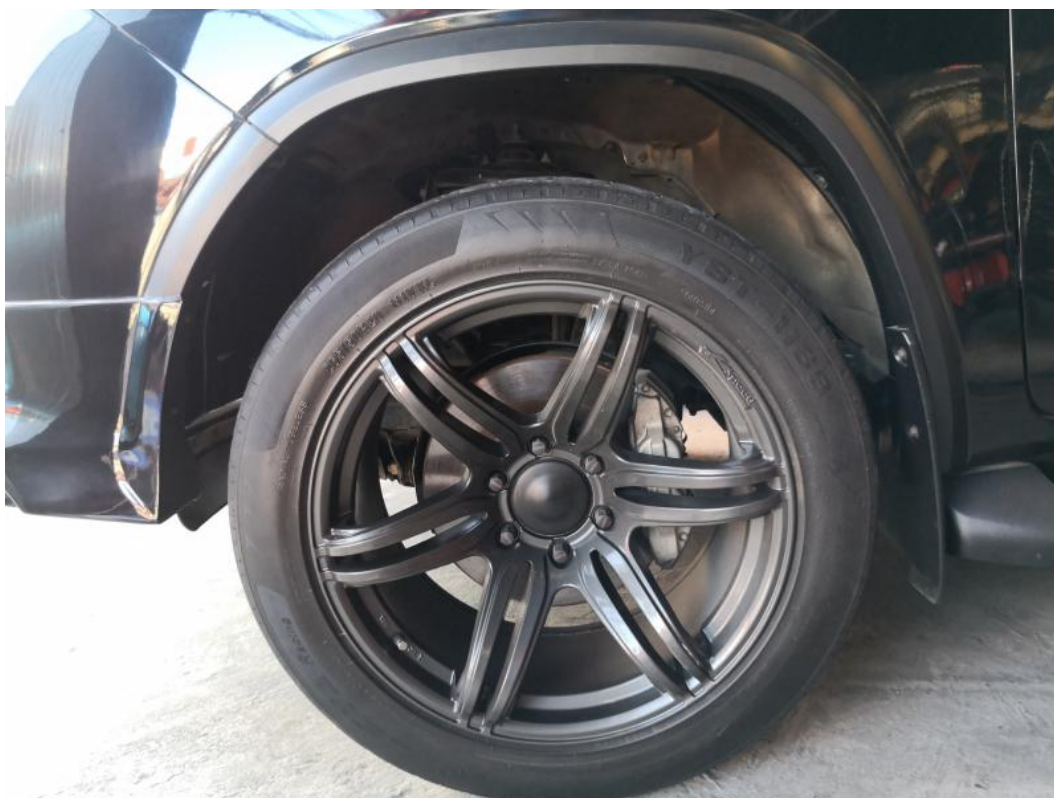
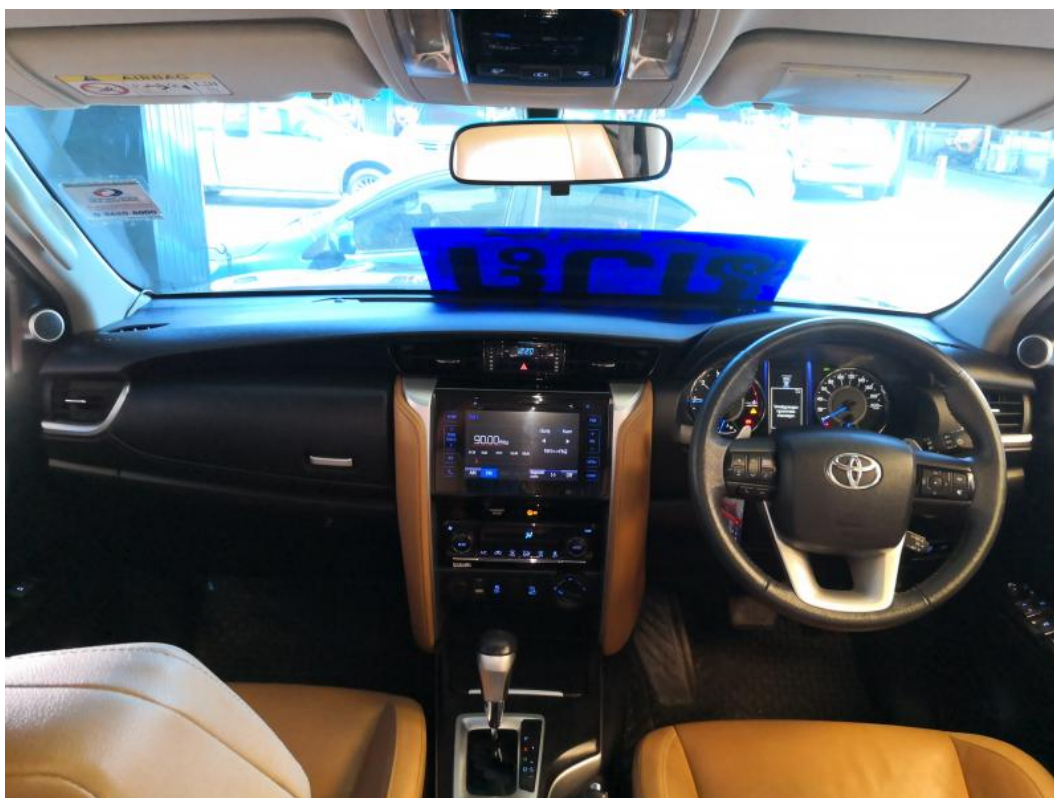
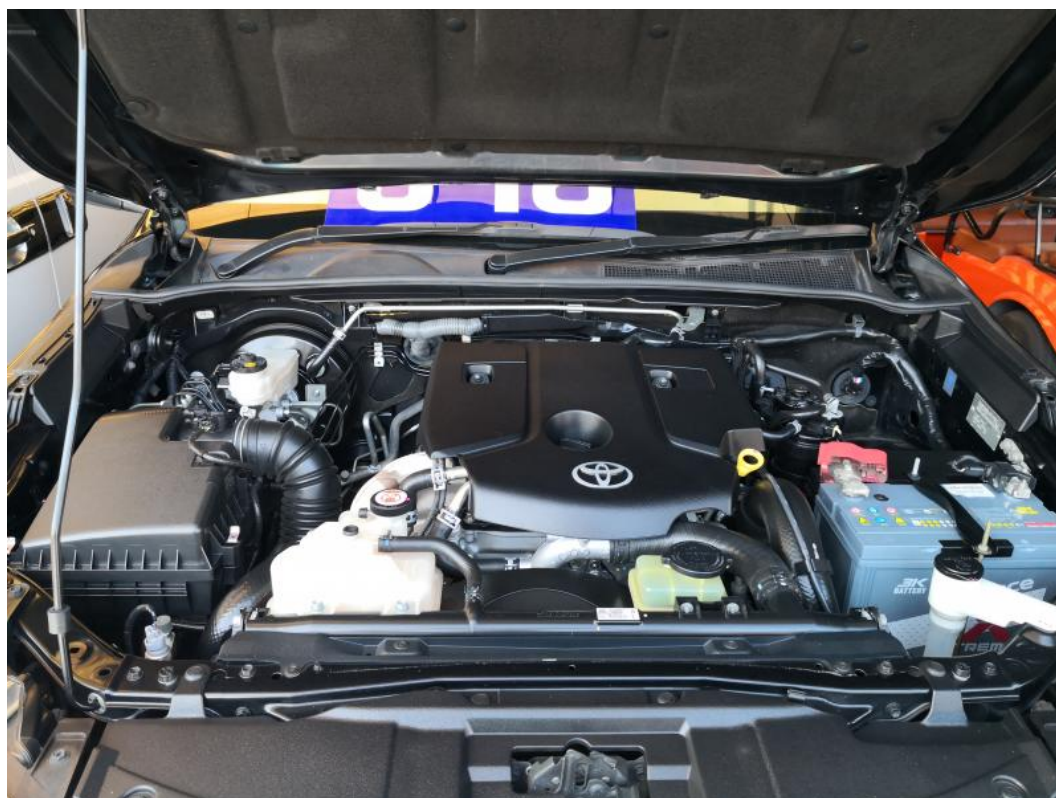
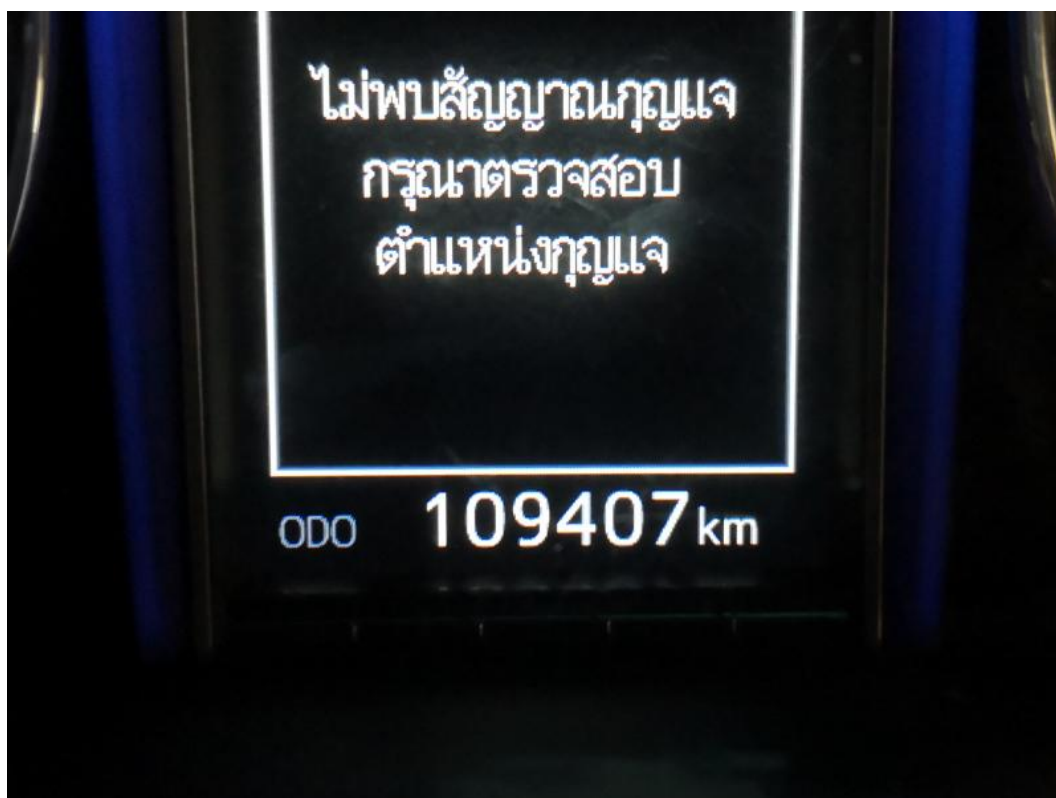
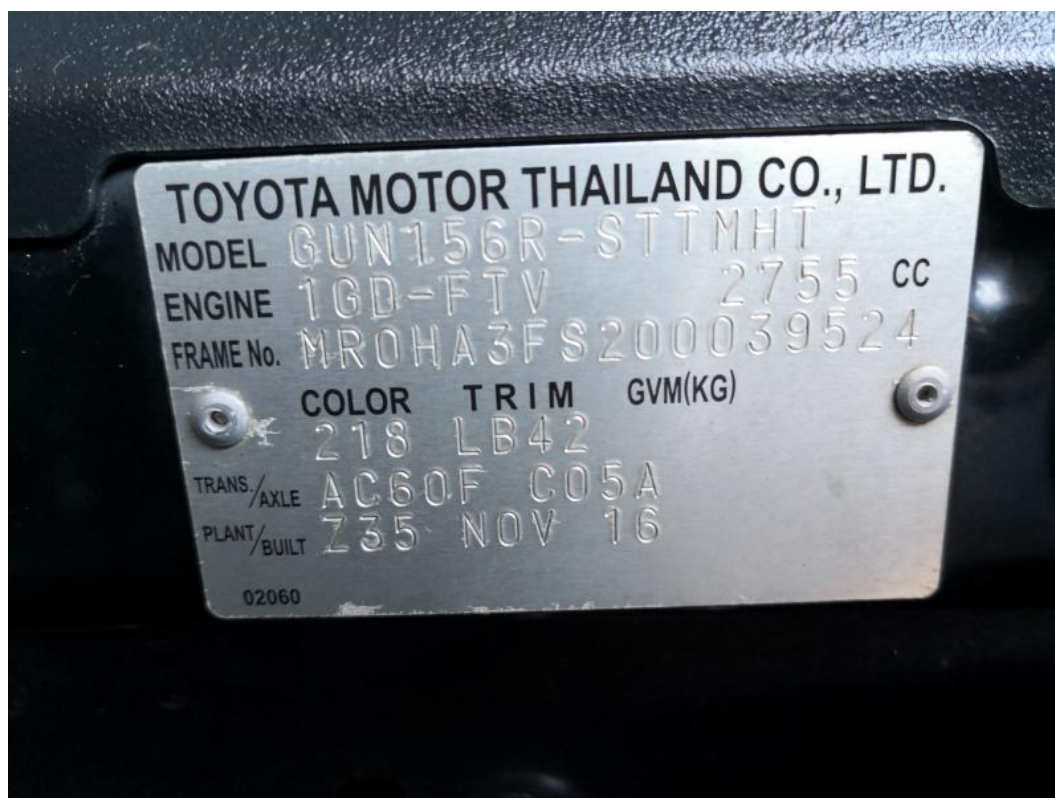
กระจกหน้ารถ หินกระเด็น บางส่วน

การขับซี รอยย่น,รอยขีดข่วน มี  
พื้นพรม คราบ S  
ตักแต่งอื่นๆ รอยขีดข่วน บางส่วน  
พื้นพรม รอยย่น S  
Headliner คราบ M  
Headliner รอยย่น SS
