U-Car Grading Report

รายงานผลการตรวจเช็คสภาพรถยนต์
ภายใต้การดูแลของสมาคมการประเมินสภาพรถยนต์ประเทศไทย

รุ่น	MITSUBISHI XPANDER 1.5 GT		
สี	Grey	หมายเลขทะเบียน (Plate number)	ขข7955
รุ่นปี	2018	เลขไมล์	5,217กม.
แบบ	เลขตัวถัง	MK2XRNC1WKN030480

เครื่องยนต์	สภาพดี
วันที่ตรวจสอบ	2020/7/2
สาขา	Car Showroom Chatchai
ที่อยู่

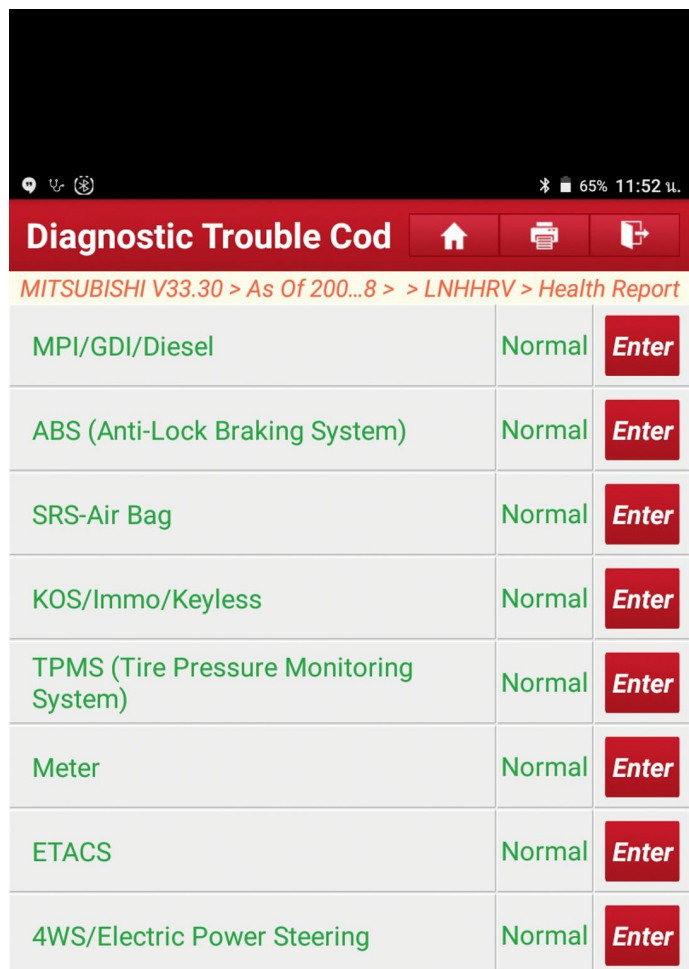
การวินิจฉัย CP 1

The screenshot shows a mobile application interface for a diagnostic tool. At the top, there is a status bar with icons for location, signal, and battery (65%), and the time 11:52. Below the status bar is a red header with the text "Diagnostic Trouble Cod" and three icons: a home button, a printer icon, and a share icon. Underneath the header is a breadcrumb trail: "MITSUBISHI V33.30 > As Of 200...8 > > LNHHRV > Health Report". The main content is a table with three columns: the system name, the status, and an "Enter" button. All systems listed are in a "Normal" status.

System	Status	Action
MPI/GDI/Diesel	Normal	Enter
ABS (Anti-Lock Braking System)	Normal	Enter
SRS-Air Bag	Normal	Enter
KOS/Immo/Keyless	Normal	Enter
TPMS (Tire Pressure Monitoring System)	Normal	Enter
Meter	Normal	Enter
ETACS	Normal	Enter
4WS/Electric Power Steering	Normal	Enter

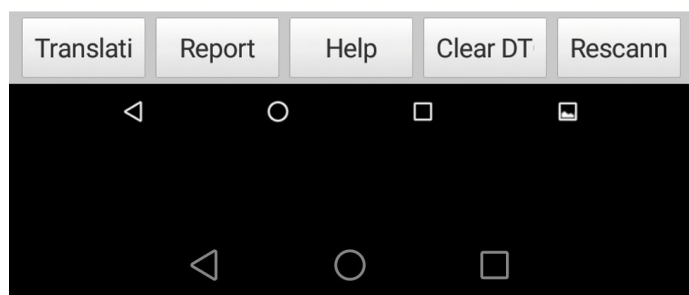
การวินิจฉัย CP 2

The screenshot shows a row of five buttons: "Translati", "Report", "Help", "Clear DT", and "Rescann". Below the buttons is a black bar with four small white icons: a left-pointing triangle, a circle, a square, and a square with a diagonal line. At the bottom of the screen is the Android navigation bar with its standard icons: a left-pointing triangle, a circle, and a square.
